# Halkjelsgata 22

VOLDA SENTRUM

Kombinasjonsbygg midt i sentrum | SkoOlsen  
huset, et stykke historie | Butikk og boligareal |  
Helt leiet ut

# Tilstandsrapport

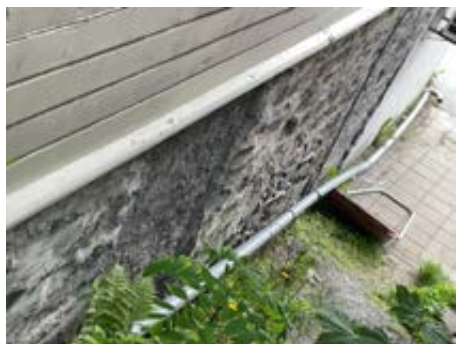
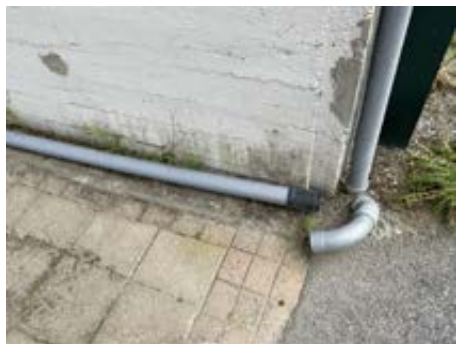
## Brannspredning via fasade

Veggene har bindingsverkskonstruksjon, med fasade/ som har liggende bordkledning. Slik at fremtidig bruk av bygget må tilfredsstille: Forskrift om brannforebygging, som regulerer plikten eier og bruker har til å forebygge brann og eksplosjon. Forskriften stiller krav til kontroll og vedlikehold av bygningsdeler, installasjoner og utstyr i bygninger for å oppdage eller begrense konsekvensene av brann. Forskriften krever også at eldre bygninger skal oppgraderes minst til kravene i Byggeforskrift 1985. Det er ikke foretatt tilstandsvurdering da dette er avhengig av bruken av bygget.

- Lokal utbedring/utskiftning bør utføres.

Bordkledning må påregnes skiftet, og luftelekter og med diffusjonsåpen lufting kombinert med etterisolering, og en må påregne krav om at en at bordkledning er identisk med dagens bordkledning.

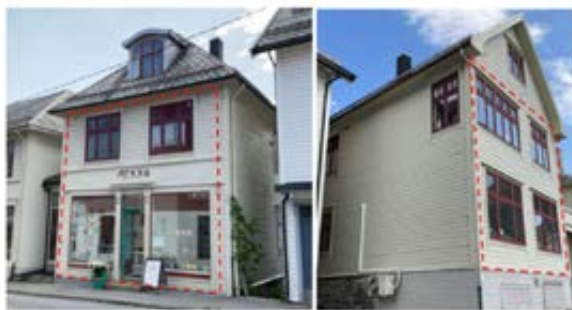
Gjeldene fasader

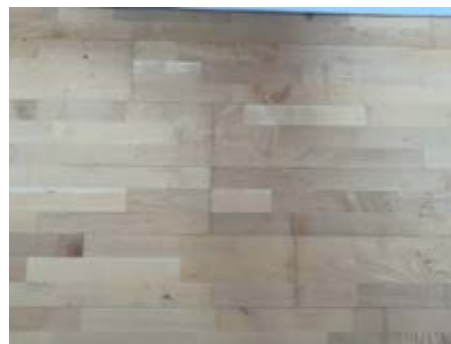
## TG 2 Overflater - 2

Innvendig er det gulv ubrennbare plater, tre og betong. vegger og tak med 2-gips, med vanlig furufyllingsdør.

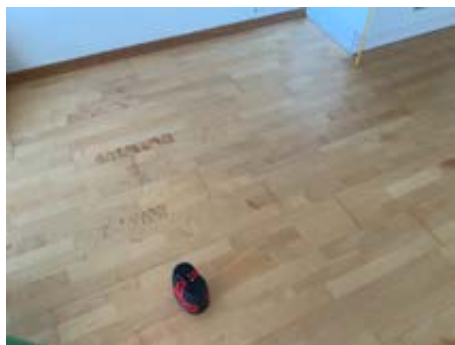
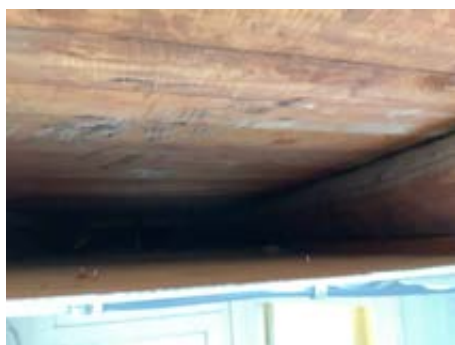
- For å få tilstandsgrad 0 eller 1 må høydeforskjeller rettes opp. Det vil imidlertid sjelden være økonomisk rasjonelt som et enkeltstående tiltak i en bolig som dette. Dersom boligen en gang skal renoveres, kan man vurdere slike tiltak.

Uisolerte etasjeskille

**Kostnadsestimat:** Ingen umiddelbar kostnad

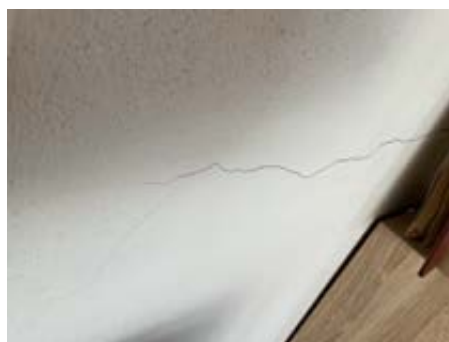
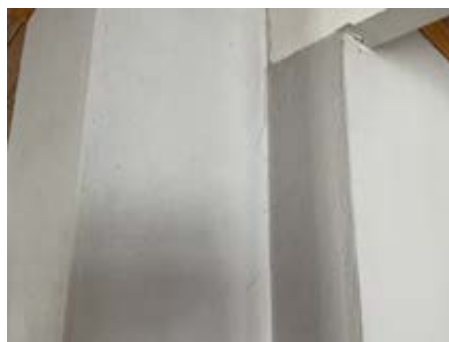
- Det er påvist brennbart materiale nærmere enn 300 mm fra sotluke/feieluke.
- Det er påvist betydelige sprekker i pipe.

- Pipe kan ikke brukes før den er utbedret forskriftsmessig.

**Kostnadsestimat:** 10 000 - 50 000

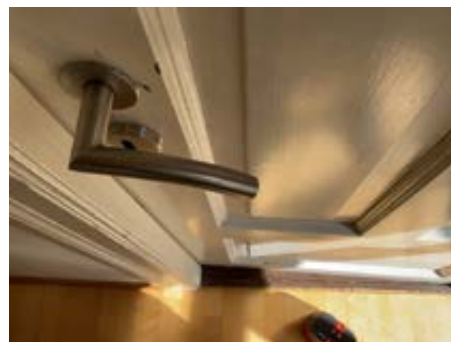
- Det er påvist avvik som tilsier at det bør foretas tiltak på enkelte dører.
- Enkelte av innvendige dører har en del slitasje.

- Enkelte dører må justeres.
- Lokal utbedring må påregnes.

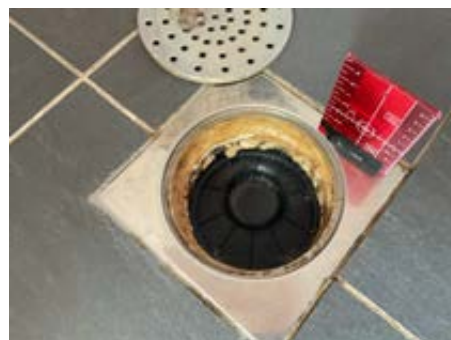
### TG 1 Sluk, membran og tettesjikt

Det er plastsluk og smøremembran med ukjent utførelse.

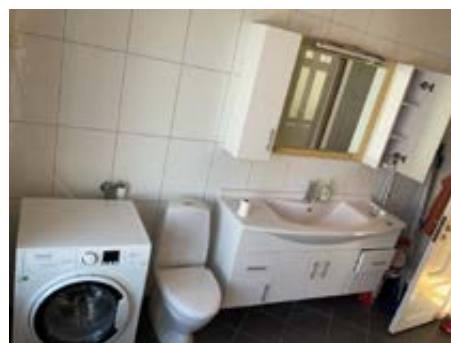
### TG 2 Sanitærutstyr og innredning

- Det er påvist riss/sprekker i utstyr på våtrommet.
- Samt skader i overflate på innredning.

- Det er ikke behov for utbedringstiltak.

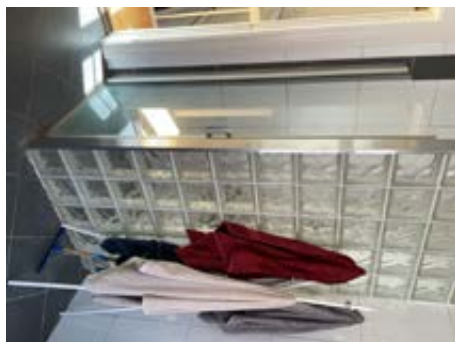
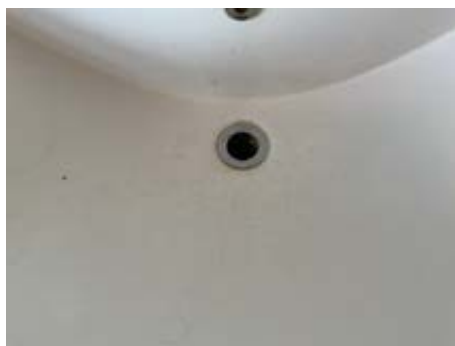
- Det er vindu/dør med ikke fuktbestandige materialer i våtsonen (ved vask, dusj, badekar, osv.), løsningen eller byggematerialet er uegnet

- Uegnede materialer må fuktbeskyttes/utskiftes.

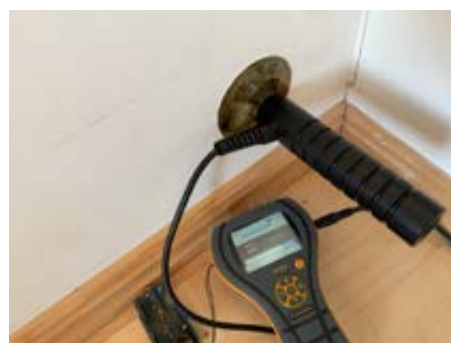
### TG 1 Tilliggende konstruksjoner våtrom

Hulltaking er foretatt uten å påvise unormale forhold.

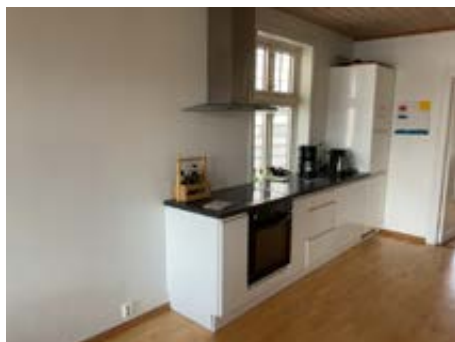
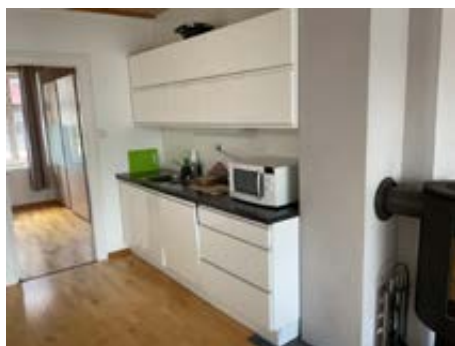
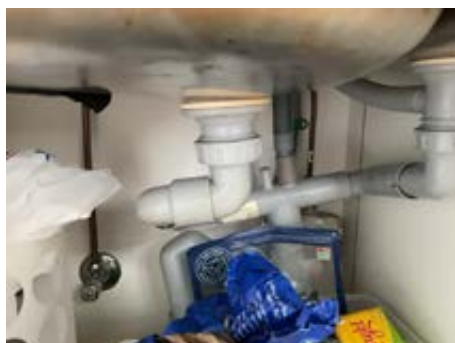
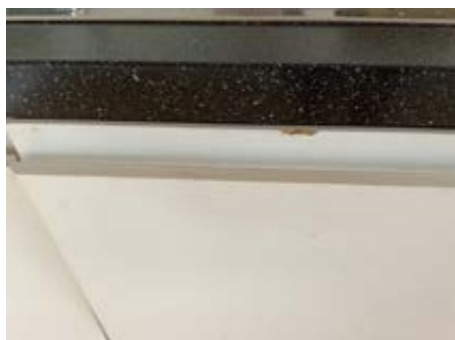
## 2 ETASJE > STUE/KJØKKEN

- Det er påvist at overflater har noe skader.

- Det er ikke behov for utbedringstiltak.

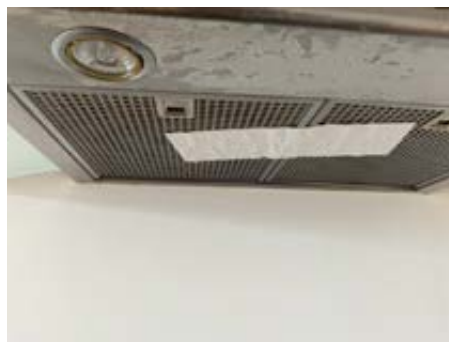
### TG 1 Avtrekk

Det er kjøkkenventilator med avtrekk ut.
