Duganeveien 34

Innholdsrikt enderekkehus med barnevennlig beliggenhet | Parkering i garasje

Adresse	Duganeveien 34 4048 HAFRSFJORD
Prisantydning	Kr 3 850 000,-
Fellesgjeld	Kr 570 312,-
Omkostninger	Kr 18 396,-
Totalpris	Kr 4 438 708,-
Fellesutgifter	Kr 4 988,-
BRA-i/BRA Total	109/114 m ²
Eierform	Andel
Boligtype	Rekkehus
Byggeår	1984
Soverom	3

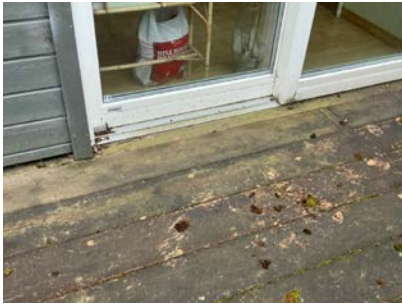
- Det er påvist avvik rundt innsettingsdetaljer.

Det er liten avstand mellom terskelen på skyvedøren og terrasse/platting, noe som kan medføre økt risiko for fuktinntrengning. Beslag ved terskelen er ikke montert. Ytterdører fremstår ellers med normal slitasje TG 1.

Lav avstand mellom terskel og terrasse/platting øker risikoen for at vann trenger inn i konstruksjonen, noe som kan føre til fuktskader over tid.

Det bør monteres beslag ved terskelen for å hindre fuktinntrengning.

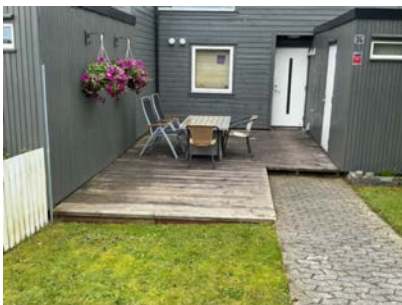
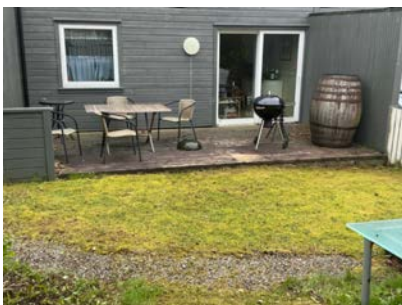
TG 2 Balkonger, terrasser og rom under balkonger

TG 2 gis på grunn av normal slitasje og at mer enn halvparten av forventet brukstid er oppbrukt. På terrasse/platting ved stue er det målt en høydeforskjell på 36 mm. Mark-terrasse er lagt direkte på bakken uten frostsikring, og bevegelser pga. tele i bakken må påregnes.

Normalt vedlikehold må påregnes. Det kan ikke utelukkes at enkelte terrassebord må byttes. Normaltid for reparasjon av balkong/terrasse 15 - 30 år.

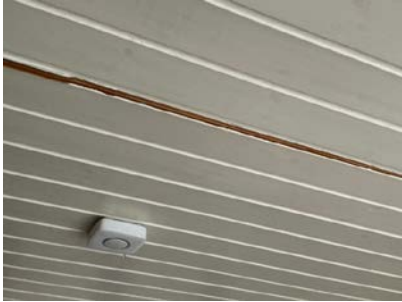
Skade på trepanel i tak kjøkken/stue 1 etasje.

Glippe/sprekk i trepanel i tak 1 etasje.

Skaden på trepanel i tak på kjøkken/stue i 1etasje bør utbedres.

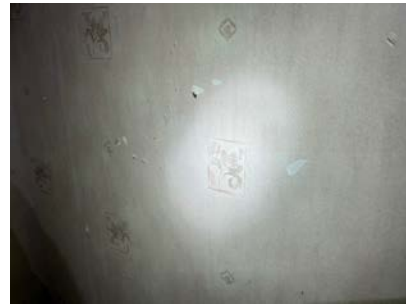
Skade på tapet på vegg.

Konsekvensen av å ikke utbedre forholdene er økt risiko for fuktskader og følgeskader i tilstøtende konstruksjoner, samt redusert innelima. Prisoverslag er sjablongmessig og kun for nytt belegg på gulv og tapet på vegg med samme standard.

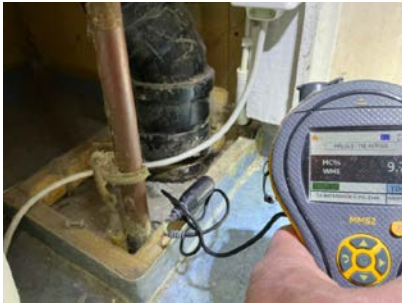
Hull-taking - del av vegg i vaskerom ved varmtvannsbereder er åpen og ved fukt-søk i konstruksjon er det ikke registrert unormale verdier. Det gjøres oppmerksom på at hull-taking er tatt i et område som ikke er utsatt for fritt vann.

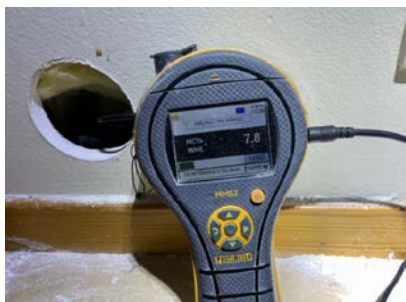
Hull-taking er foretatt fra tilstøtende rom (soverom) mot våt-sone uten å påvise avvik.

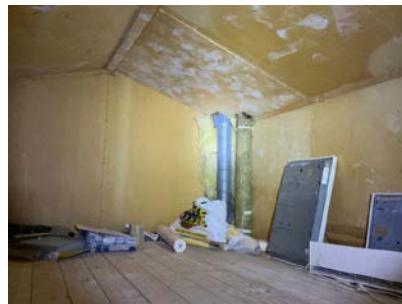
Kloakk er luftet over tak.

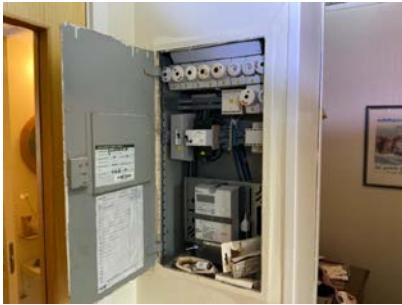
Samsvarserklæring for opprinnelig installasjon av elektrisk anlegg foreligger ikke. Samsvarserklæring er dokumentasjon som viser at et elektrisk anlegg eller en installasjon er utført i samsvar med kravene i gjeldende forskrifter. El-anlegget kan ha feil og mangler som en forenklet kontroll ikke vil avdekke. Anlegget er utover dette ikke vurdert av bygnings-sakkyndig.

Sikringskap står i entre/gang 1 etasje.

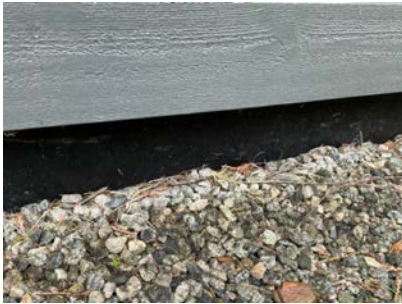
Ringmur med støpt plate mot mark. Ringmuren ligger delvis under terreng og er derfor ikke synlig for kontroll TG -IU.

Ringmur er dekket med beslag og er ikke synlig.

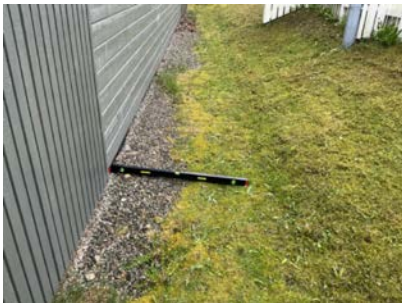
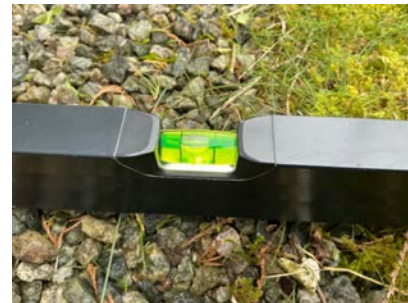
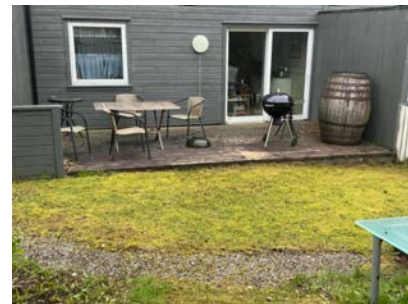
TG 2 Utvendige vann- og avløpsledninger

Ref. midlertidig brukstillatelse: Planering av terreng med fall fra huset. Terrenget mot boligen er relativt flatt. Det er viktig at terrenget har tilstrekkelig helling bort fra grunnmuren. Overflatevann bør ledes raskt bort for å unngå unødige fuktbelastninger på utvendig fuktsikring og drenering. Ideelt sett bør det i en avstand på ca. 3 meter fra grunnmuren være god helling vekk fra huset. Terreng under terrasse er skjult, og fall på terreng er ikke kontrollert. TG: IU.
