# Vatnedalsvegen 572

## Koselig fjellhytte med sjøutsikt og gode solforhold

Adresse	Vatnedalsvegen 572 6265 VATNE
Prisantydning	Kr 890 000,-
Omkostninger	Kr 23 340,-
Totalpris	Kr 913 340,-
BRA-i/BRA Total	42/45 m <sup>2</sup>
Eierform	Eiet
Boligtype	Hytte/Fritidseiendom - innland
Byggeår	1976
Soverom	2
Etasje	1

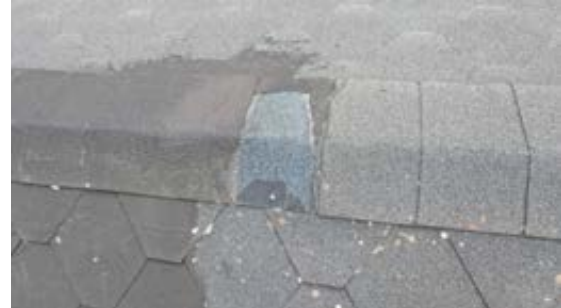
## **TG 2** Nedløp og beslag

Høy alder og tydelig slitasje på takrenner og nedløp. Provisoriske festemidler og skader som kan svekke funksjon

og levetid. Risiko for vannsprut og fuktskader på fasade ved nedsatt avrenning. Konsekvens/tiltak: Takrenner og nedløp anbefales skiftet i sin helhet, gjerne i forbindelse med omlegging av taket, for å sikre en helhetlig og varig løsning.

Renner, nedløp og beslag av metall.

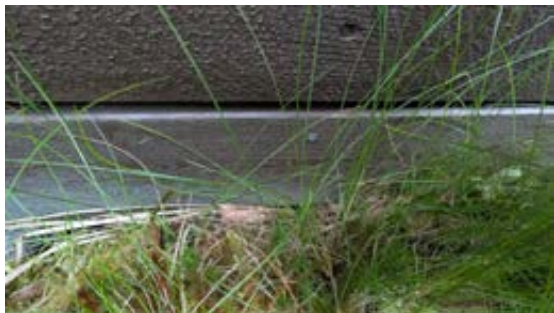
Bordkledning går stedvis nesten helt ned i terreng.

- Musesperre må etableres.
- Lokal utbedring bør foretas for å øke avstanden mellom terreng og bordkledning.

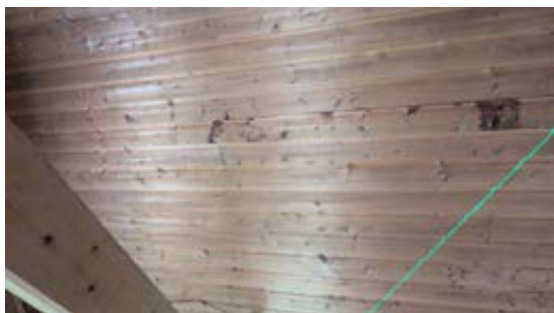
- Det er påvist fuktskjolder/skader i takkonstruksjonen.

Det er opplyst at dette stammer fra tidligere lekkasje fra taket som er midlertidig tettet fra utsiden. Se punkt takteking.

Fuktskjoler innvendig i taket.

- Det må gjøres nærmere undersøkelser.
- Andre tiltak:

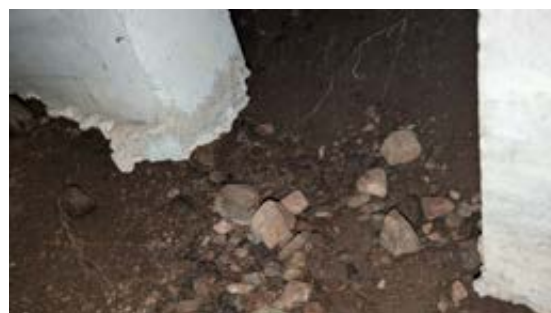
Fundamenter/grunnmur står i løse luften.

Utbedring av fundament bør utføres for å sikre tilstrekkelig understøtting og hindre videre setningsskader.

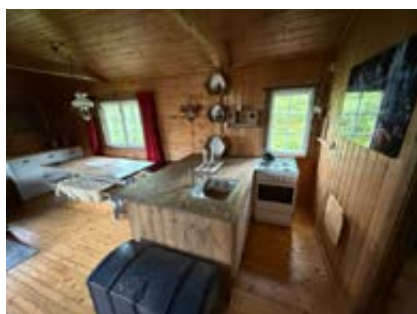
### ETASJE > STUE/KJØKKEN

#### Avtrekk

Det er ikke etablert ventilator eller mekanisk avtrekk over komfyr, noe som gir redusert luftutsiftning og kan medføre lukt- og fuktbelastning i rommet.
