# Blindheimsvegen 20

**2-roms leilighet fra 2018 | Romslig sydvendt balkong | Garasjeplass | Heis | Vannbåren varme | Sentralt**

# Tilstandsrapport

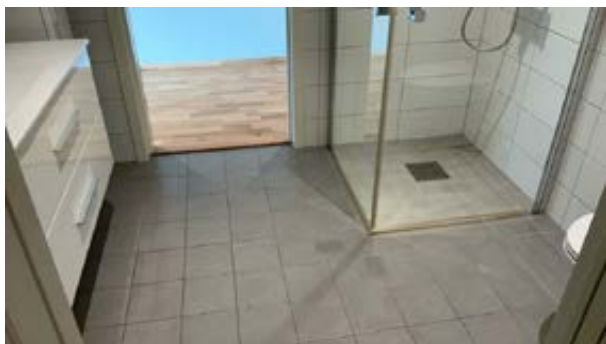
Oversikt bad

Bad er fra byggeår, det er ikke fremlagt noen form for dokumentasjon. Badet har flislagt gulv med gulvvarme, flislagte vegger og malt innvendig tak med innfelt spotbelysning. Det er vegghengt toalett, dusjdører og innredning med servant. Rør i rør skap er montert på bad. Det er videre gjennomgang gjennom badet til eget vaskerom jamfør egen vurdering.

- Dersom det ikke foreligger dokumentasjon i forhold til våtrommets utførelse kan det ikke med sikkerhet sies om våtrommet er bygget i henhold til gjeldende forskrifter og standarder på byggetidspunktet.
- Innhent dokumentasjon, om mulig.

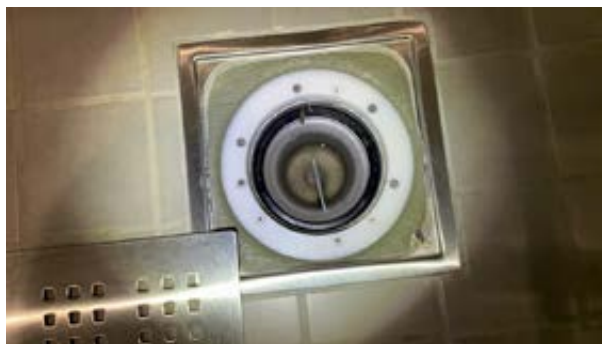
Sluk på bad

Hulltaking er foretatt uten å påvise unormale forhold. Hulltaking er foretatt fra soverom bak dusjsone. Fuktkvotemåling (vekt%) i konstruksjonen ble målt til 8, tørt treverk.

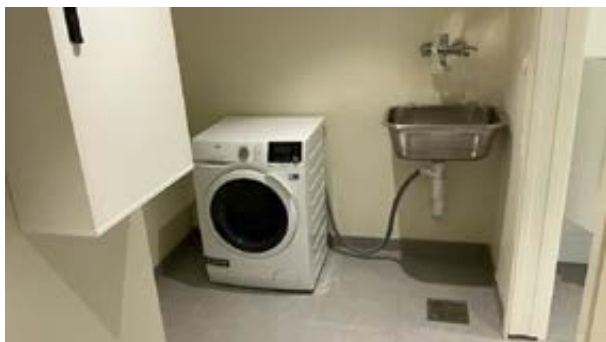
Oversikt vaskerom

Vaskerom ligger i tilknytning til badet og har sammenhengende flislagt gulv med badet og gulvvarme. Det har malte plater på vegger og malt innvendig tak, med innfelt spotbelysning. Rommet har skyllekar og opplegg for vaskemaskin. På rommet er også montert ventilasjonsanlegg, rørskap for varmefordeling samt sikringsskap.

- Innhent dokumentasjon, om mulig.
- Dersom det ikke foreligger dokumentasjon i forhold til våtrommets utførelse kan det ikke med sikkerhet sies om våtrommet er bygget i henhold til gjeldende forskrifter og standarder på byggetidspunktet.

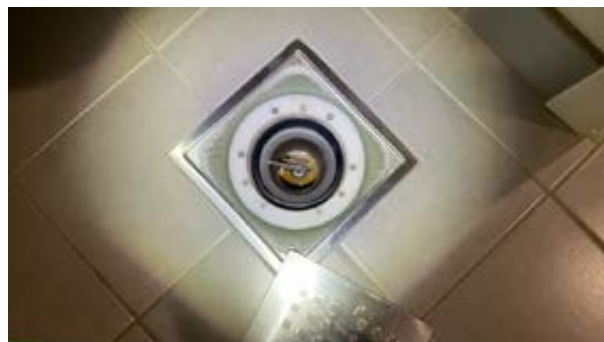
Sluk på vaskerom

Det er målt ca 6-25 mm lokalt fall ved sluk, videre er det målt ca 25 mm høydeforskjell mellom topp slukrist og topp gulv ved terskel. Dette er et vaskerom hvor det etter TEK 17 skal klare å håndtere lekkasjevann, dette er ivarettatt.

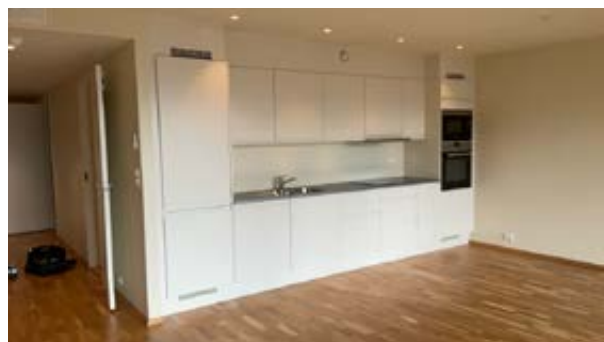
Oversikt kjøkken

Kjøkkenet har innredning med hvite glatte fronter. Benkeplaten er av laminat. Det er integrert kjøleskap, oppvaskmaskin, induksjonstopp, micro og stekeovn. Det er montert vannstoppsystem og komfyrvakt.
