# Vestkappvegen 835

STADLANDET

Flott og moderne fritidsbolig | 3 sov | Peis |  
Fantastisk utsikt |

## VESTKAPPVEGEN 835

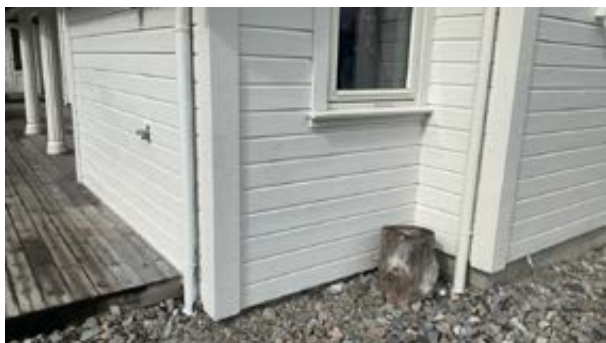
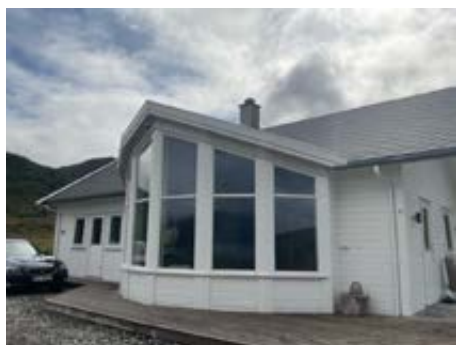
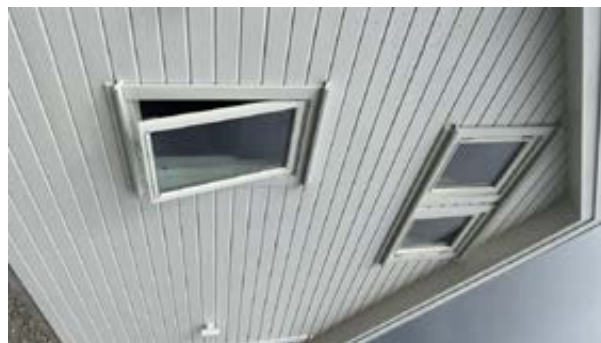
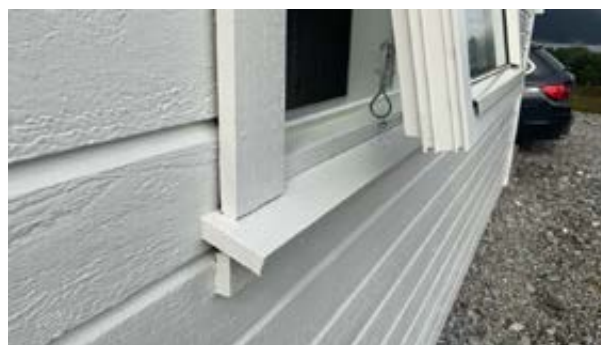
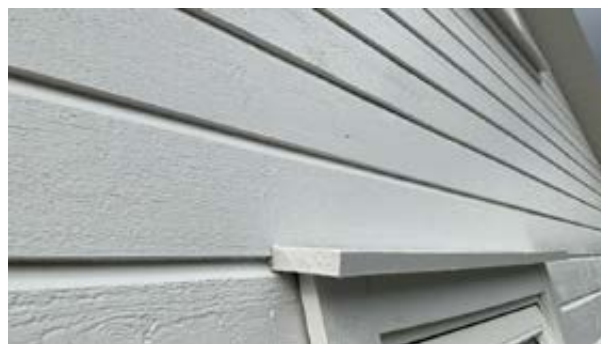
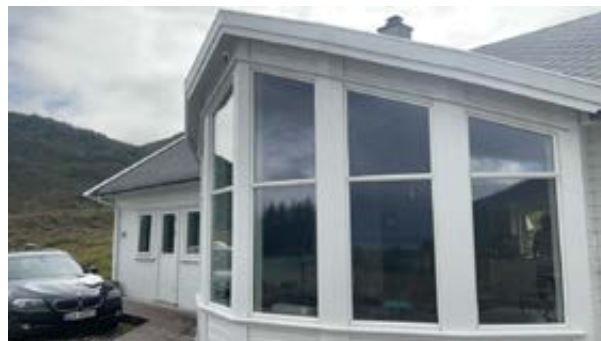
- Lokal utbedring må utføres.
- Når takteking og undertak begynner å bli gamle, øker risikoen for lekkasjer, noe som kan føre til omfattende og kostbare reparasjoner av underliggende konstruksjoner dersom en ikke foretar tiltak på konstruksjonene før dette oppstår.

- Det må foretas tiltak for å lukke avviket.

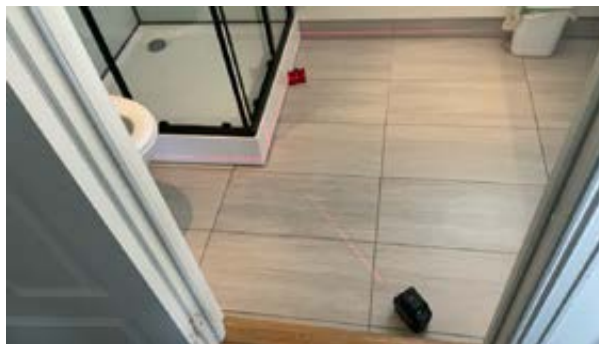
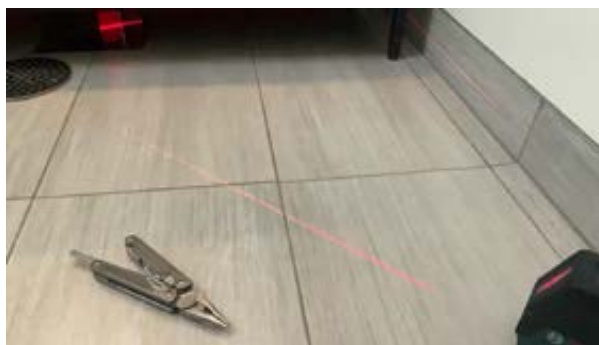
Våtrommet fungerer med dette avviket, på fall.

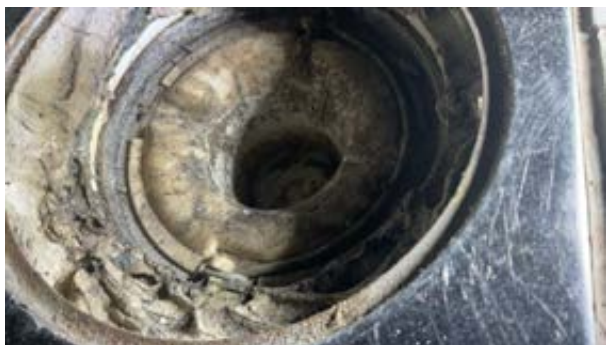
ETASJE > BAD 4,4 M2

#### TG 2 Sluk, membran og tettesjikt

- Det er viktig å merke seg at levetiden til en membran varierer basert på kvalitet, installasjon og bruk. Eldre membraner kan bli sprø og sprekke opp, noe som fører til at de mister sin vanntettende funksjon. Dette kan resultere i vannlekkasjer gjennom vegger og gulv og fuktskader.
- Når sluket har begrenset tilgang, er det vanskelig å rengjøre sluket og å inspisere den for å oppdage skader i membranen/fuger rundt sluket, som er avgjørende for å forhindre lekkasjer.

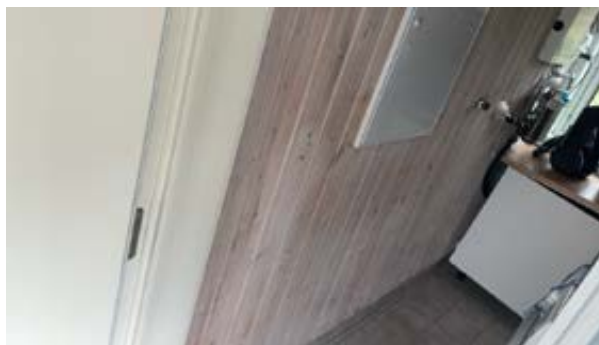
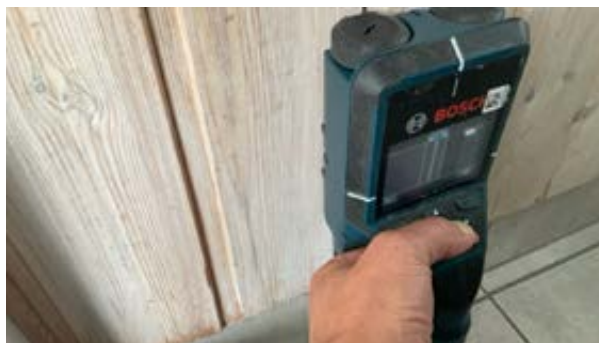
### TG II Tilliggende konstruksjoner våtrom

Hulltaking er ikke foretatt da det ikke er fysisk mulig pga tilliggende konstruksjoner, vegg med mye vannledninger, overflate fukt søk ga ikke noe utslag ved vår befaring

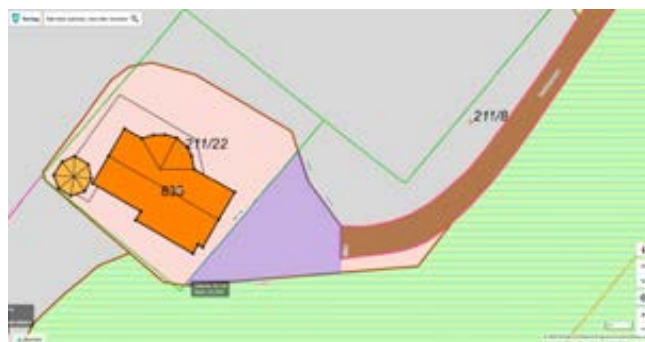
Eiendommen har adkomst via privat veg ca. 150 meter. Vegadkomsten er sikret gjennom tinglyste rettigheter over 211/8. Opp gruset biloppstilling, men gjør oppmerksom på at vel 130 m<sup>2</sup> av biloppstillingsplassen ligger på 211/8 sin grunn.

Det lilla området er gruset biloppstilling på ca. 130 m<sup>2</sup>, og ligger på annen manns grunn.
