Rimsoppen 5

Flott oppusset selveierleilighet med stor terrasse og parkering!

Tilstandsrapport

TOMANNSBOLIG

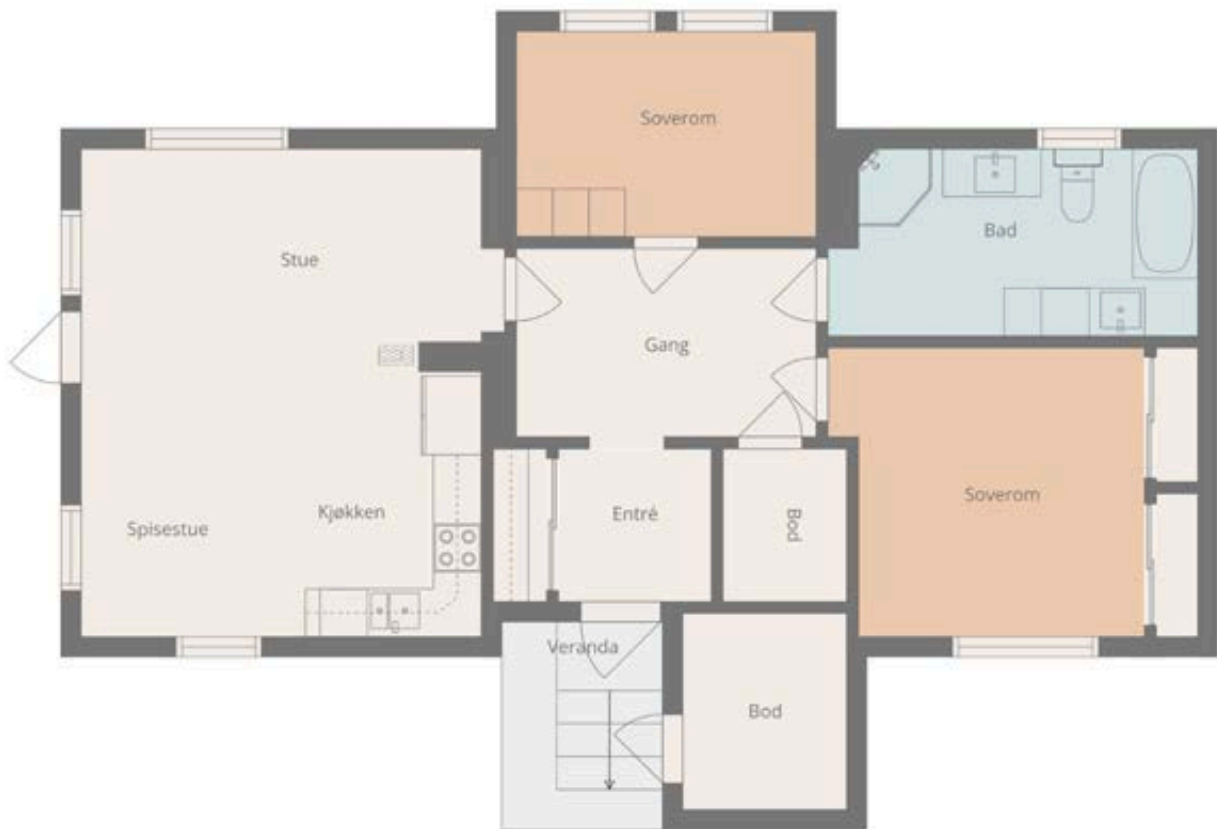
Plantegning dagens innredning/bruk

Tegninger er ikke målbare og Avvik kan forekomme

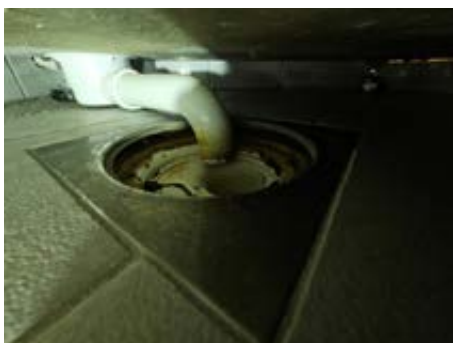
KJELLER > BAD/VASKEROM

TG 1 Sanitærutstyr og innredning

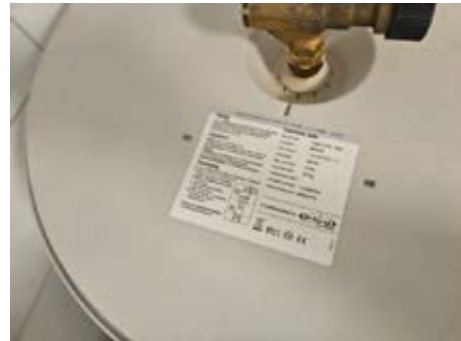
Leiligheten er tikoblet en 200 liters OSO varmtvannstank som er plassert på bad/vaskerom.

Årstill: 2013 **Kilde:** Produksjonsår på produkt

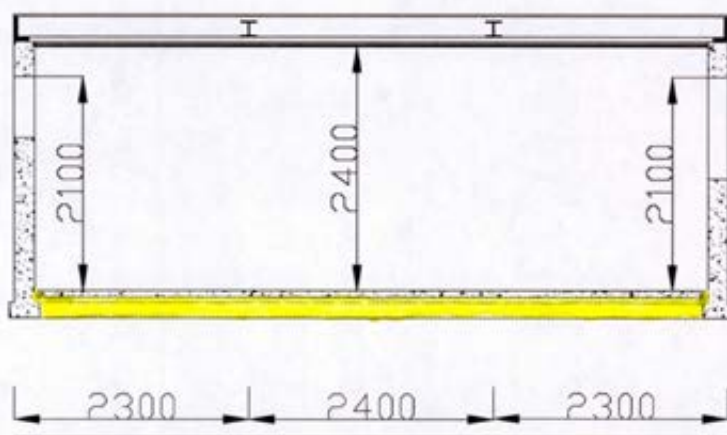
SNITT A-A SOKKEL

Lydbjelkelag	
Bolig - Romsoppen 5	M
	1/10

Topp grunnmur
kt. ~~35~~ 38

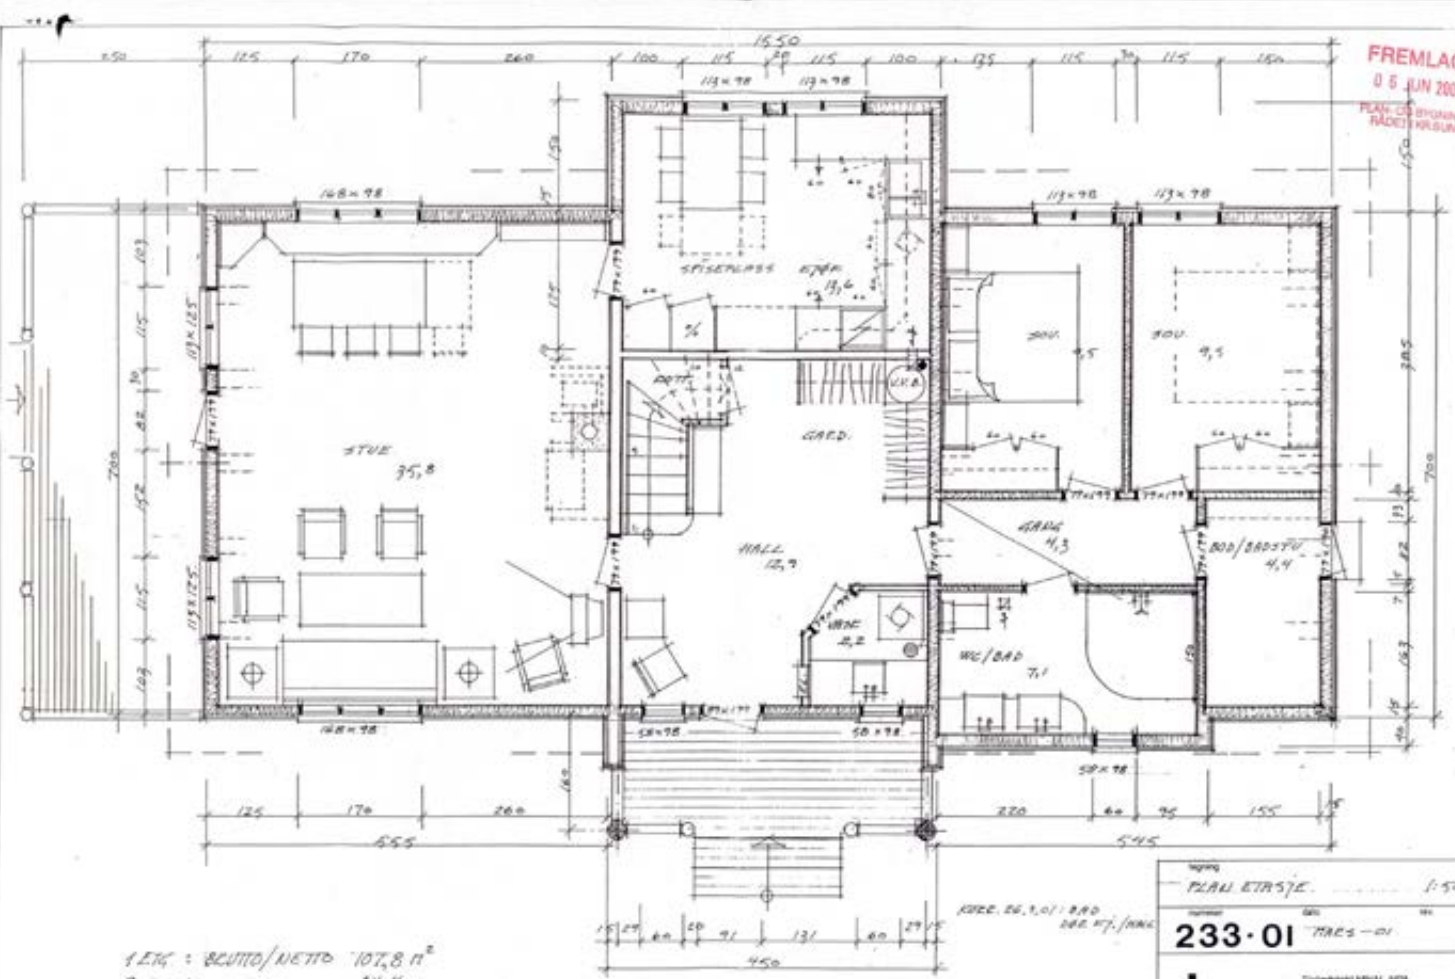
PLAN ETASJE		1:50
233·01 TRÆS-01		
Deltakere: MVAI, SVA, AKSEL GARMO ANTONS LØCHÉNUS VEG 18 1020 FRØNHEIM tlf. 72 55 90 87 mod

1. ETG : BRUDD/NETTO 107,8 m²
2. " : " 34,4 "
142,2 m²
