Teigelia 12

NERLANDSØY

Frittliggende enebolig i barnevennlig og attraktivt område | Garasje, hage og flere uteplasser | En moderne standard

Adresse	Teigelia 12 6098 NERLANDSØY
Prisantydning	Kr 4 390 000,-
Omkostninger	Kr 128 740,-
Totalpris	Kr 4 518 740,-
BRA-i/BRA Total	130/154 m ²
Eierform	Eiet
Boligtype	Enebolig
Byggeår	2014
Soverom	3
Etasje	2

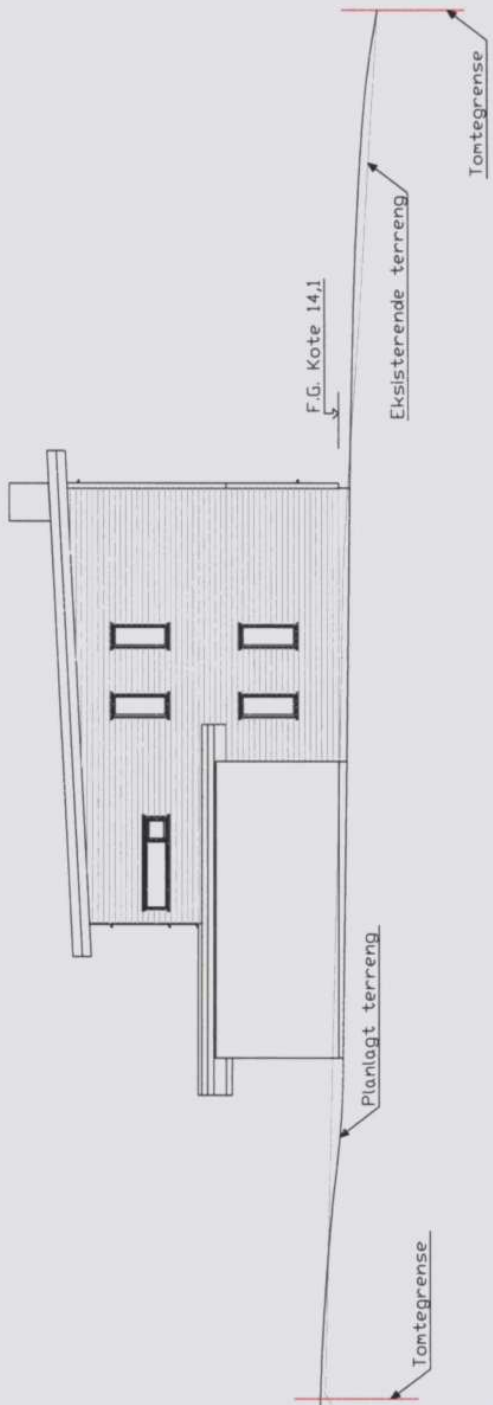
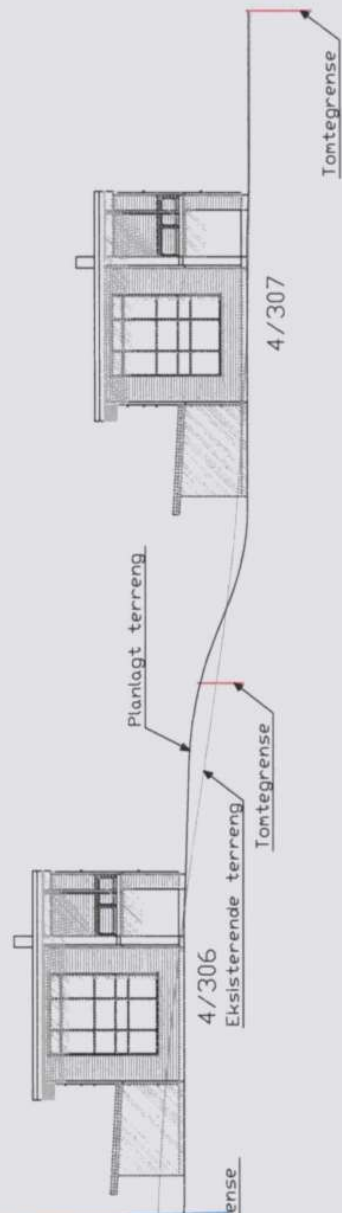
M=1:200
Snitt A-A

BYGGEMELDINGSTEGNING		Date	21.06.2012
TERRENGSNITT A-A og B-B		Artskikk	TH
Tilskudd - INNLEVERINGSBREV		Målestokk	1:100/200
Prosjekt 1208		Prosjekt	1011-12
Omr. 4		Bl. nr.	811
Arbeidsleder		Ark.	
Prosjektleder		www.hink.no	
Haugen Ingeniørkontor AS			
Svingen 10, 4015 Sandnessjøen

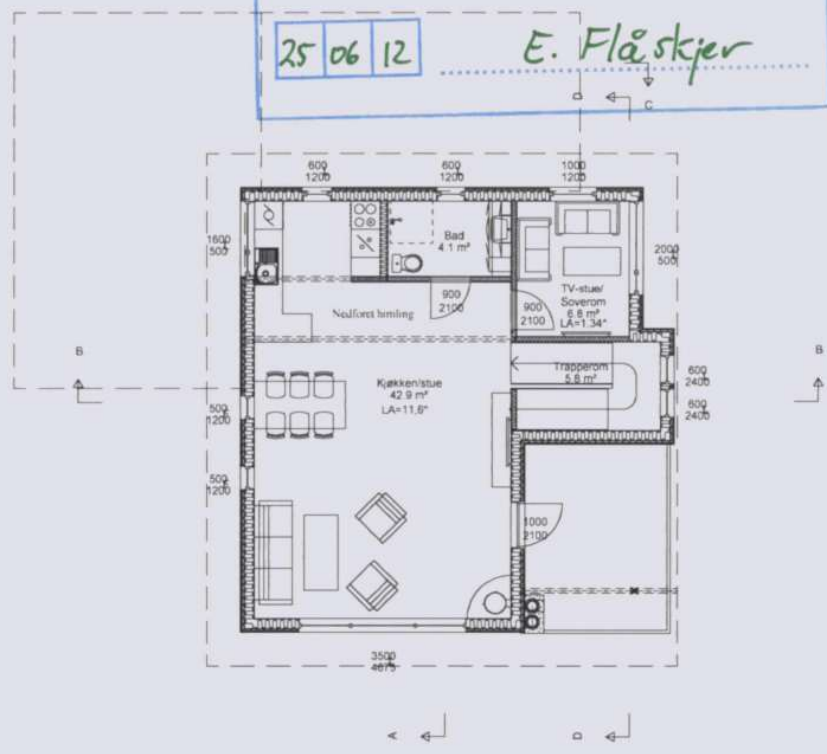
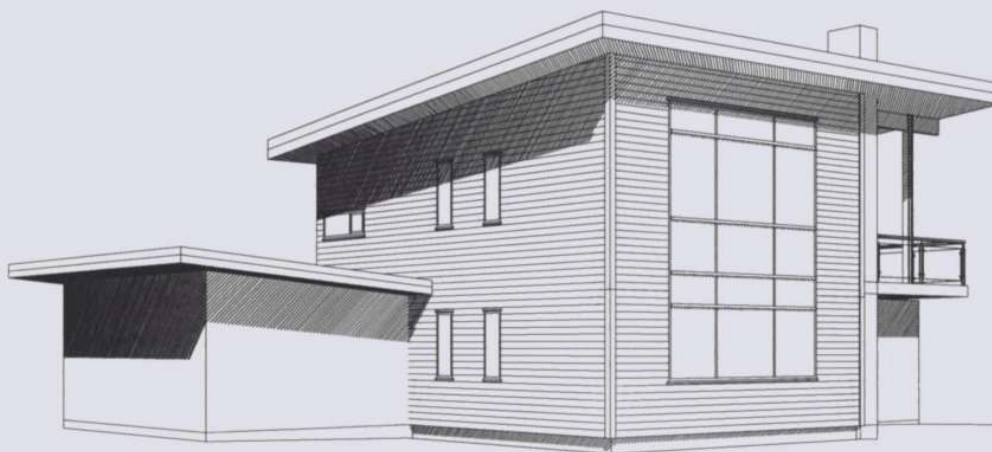
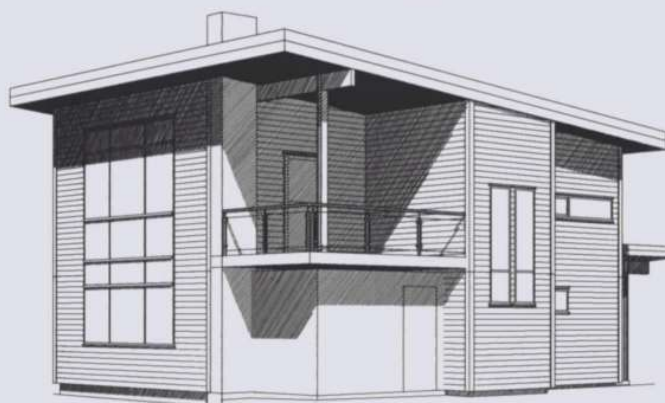
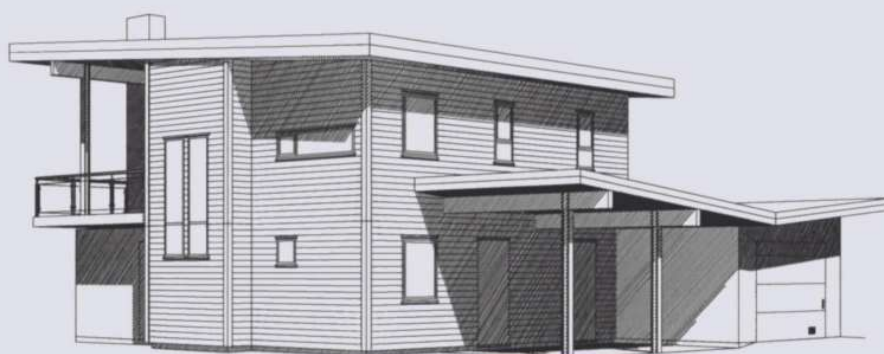
UTKAST		Dato	10.05.2012								
		Arkitekt	EH								
2. ETG OG SNITT		Målestokk	1 : 100								
Tiltakshaver: Herøy Byggsenter AS	Prosjekterende/arkitekt:	Prosjekt nr.	1012-12								
Byggeklasse: Teigen	Haugen Ingeniørkontor AS	Ark:	505								
Kommune: Herøy kommune (MR) Gnr. 4 Bnr. 306/307	www.hink.no	<table style="width: 100%; border: none;"> <tr> <td style="width: 50%; border: none;">A</td> <td style="width: 50%; border: none;">Rev tittelfelt</td> <td style="width: 50%; border: none;">Erik</td> <td style="width: 50%; border: none;">14.04.2011</td> </tr> <tr> <td style="border: none;">Rev.</td> <td style="border: none;">Revideringen gjelder</td> <td style="border: none;">Sign.</td> <td style="border: none;">Dato</td> </tr> </table>		A	Rev tittelfelt	Erik	14.04.2011	Rev.	Revideringen gjelder	Sign.	Dato
A	Rev tittelfelt			Erik	14.04.2011						
Rev.	Revideringen gjelder	Sign.	Dato								
Tiltak: Enebolig	Org.nummer: 996 480 534										
Leverandør:											
Tegninger må ikke benyttes uten samtykke fra Haugen Ingeniørkontor AS Gjensbruk, kopiering og misbruk vil bli forfulgt av Haugen Ingeniørkontor AS
