# Luftå 8

**Innholdsrik og kjekk enebolig med god standard.  
Solrike uteområder og barnevennlig beliggenhet.**

Tilstandsrapport datert 07.10.2025. utført av Bernt Petter Andersen.

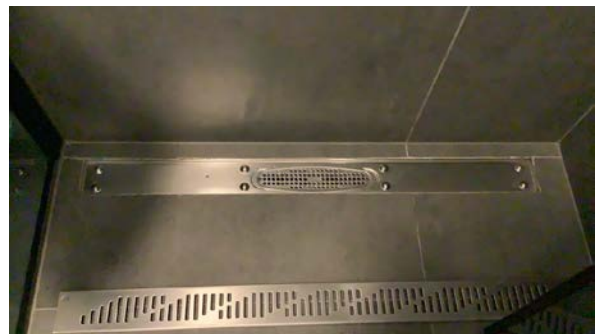
## 2 ETASJE > BAD

### 1 TG 1 Sanitærutstyr og innredning

Innredning på bad med speil, benkeskap, servant og blandebatteri.  
Toalett montert på vegg.  
Dusj med glassdør.

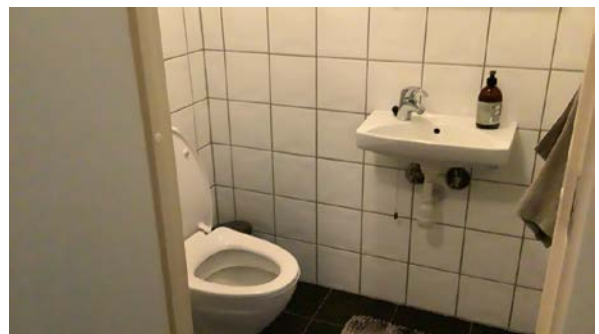
1 ETASJE > TOALETTRUM

## TG 1 Overflater og konstruksjon

Innredning med speil, servant og blandebeholder.  
Toalett montert på gulv.

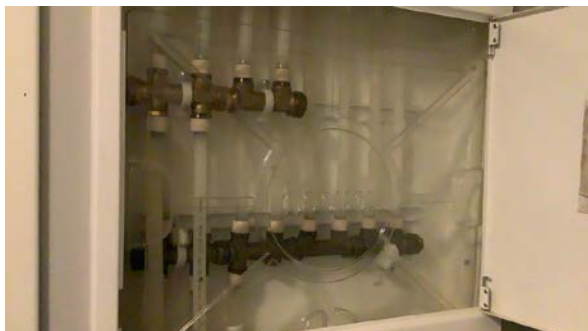
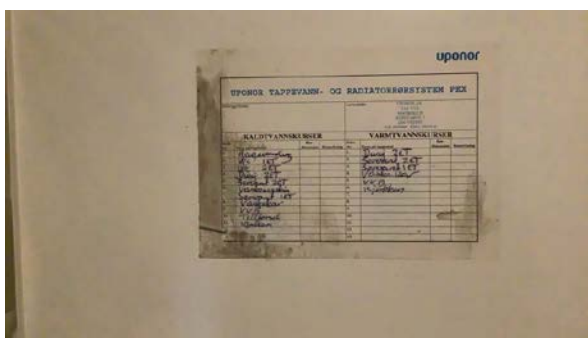
## TE 1 Avløpsrør

Avløpsrør i plast.

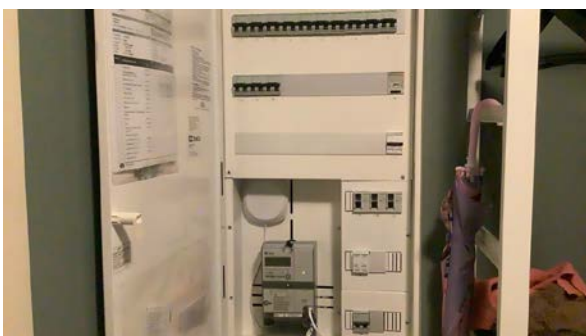
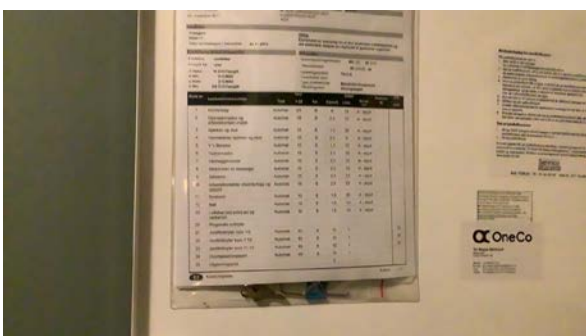
## TG 0 Branntekniske forhold

1. Er det mangler for brannslukningsutstyr i boligen iht. forskriftskrav på søknadstidspunktet, men minst Byggeforskrift 1985?  
**Nei**
2. Er det skader på brannslukningsutstyr eller er apparatet eldre enn 10 år?  
**Nei**
3. Er det mangler på røykvarsler i boligen iht. forskriftskrav på søknadstidspunktet, men minst Byggeforskrift 1985?  
**Nei**
4. Er det skader på røykvarslere?  
**Nei**
