# Raukveien 5

# Tilstandsrapport

## 4-ROMS ANDELSLEILIGHET

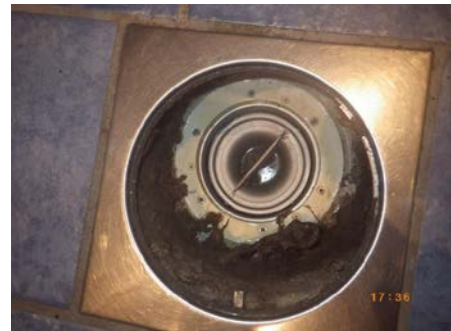
## 3 ETASJE > BAD/WC

Det bemerkes at rommet oppfattes som funksjonelt med dagens bruk, men endret bruk med større fuktbelastning enn i dag kan fremprovosere avvik og på den måten fremskynde behovet for modernisering.

Tilstandsgrad er også satt som følge av manglende dokumentasjon på badets oppbygging samt evt. arbeider som er utført etter oppføring. Dette er i samsvar med gjeldende forskrifter og standarder.

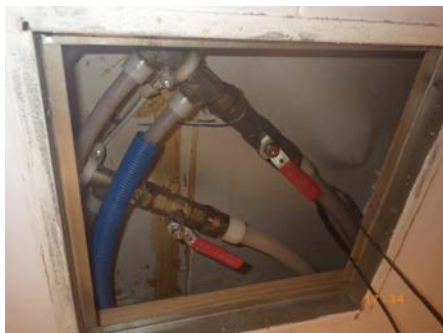
### ! TG 1 Innvendige avløpsrør

Tilstandsgrad er fastsatt utelukkende på bakgrunn av de forhold som var tilgjengelige for vurdering på befaringstidspunktet. Det gis ingen garanti for tilstand, funksjon eller restlevetid for skjulte rørføringer eller felles installasjoner.

Årstall: 2002 Kilde: Eier
