# Vågedalskroken 2D

Hinna - Innholdsrik rekkehus med solrike uteområder og etterspurt beliggenhet

Adresse	Vågedalskroken 2D 4020 STAVANGER
Prisantydning	Kr 5 490 000,-
Omkostninger	Kr 156 240,-
Totalpris	Kr 5 646 240,-
BRA-i/BRA Total	153/153 m <sup>2</sup>
Eierform	Eiet
Boligtype	Rekkehus
Byggeår	1984
Soverom	3
Etasje	3

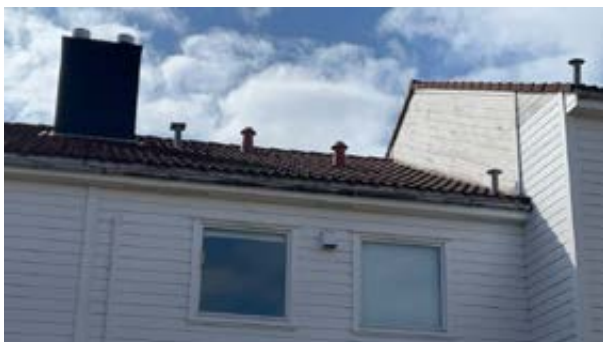
Taktekkingen er av betongtakstein. Taket er besiktiget fra bakkenivå. Siden taket (takkonstruksjon, takteking og skorstein) kun er observert fra bakkenivå, er vurderingen begrenset av dette. Det er ikke sikkerhetsmessig forsvarlig å bevege seg ut på taket eller observere fra stige. Selv om det ikke er avdekket skader under befaringen, betyr ikke dette at det ikke foreligger skader som en besiktigelse på taket kan avdekke. Vær oppmerksom på denne risikoen. En undersøkelse av taket kan utføres av en fagperson under tilstrekkelige sikkerhetsforhold.

- Tidspunkt for utskiftning av takteking nærmer seg.
- Tidspunkt for utskiftning av undertak nærmer seg.
- Når takteking og undertak begynner å bli gamle, øker risikoen for lekkasjer, noe som kan føre til omfattende og kostbare reparasjoner av underliggende konstruksjoner dersom en ikke foretar tiltak på konstruksjonene før dette oppstår.

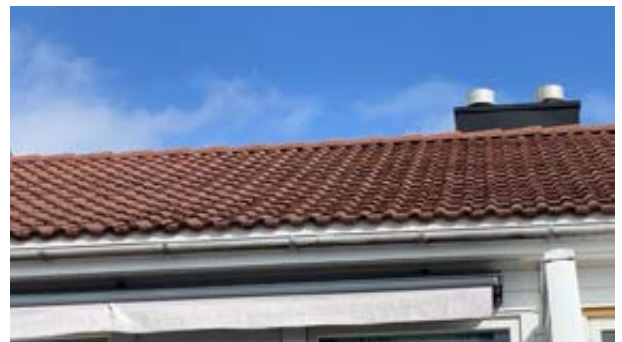
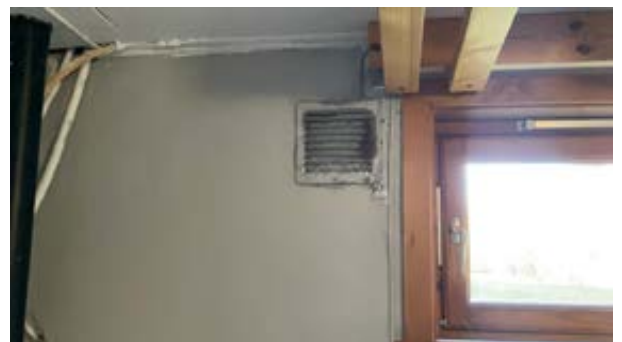
### TG 2 Nedløp og beslag

- Mer enn halvparten av forventet brukstid er passert på renner/nedløp/beslag.
- Det er avvik:

Det er registrert rust på utvendige ventildeksel.

Det anbefales å montere snøfangere over gangareal for å redusere risikoen for personskader eller materielle skader som følge av snøras fra taket.

Rust på utvendige ventildeksel bør utbedres for å hindre videre korrosjon og forringelse av funksjon, noe som kan føre til lekkasjer eller redusert levetid på komponentene.

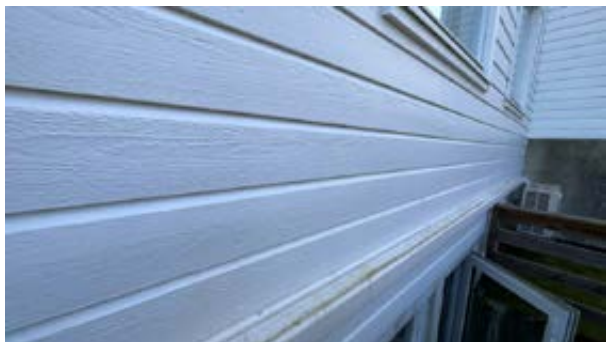
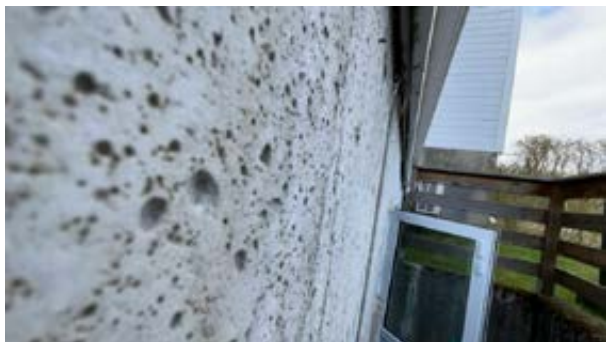
### TG 2 Veggkonstruksjon

- Andre tiltak:
- Uten tilstrekkelig lufting bak bordkledningen kan fuktighet som trenger inn bak bordene eller gjennom veggene innenfra ikke tørke opp. Dette skaper ideelle forhold for råtesopp og muggvekst.

Det bør etableres tilstrekkelig lufting i nedre kant av kledningen, samt montering av musesperre.

Manglende lufting kan føre til fuktskader og redusert levetid på kledningen, mens fravær av musesperre øker risikoen for at skadedyr kan komme inn i konstruksjonen.

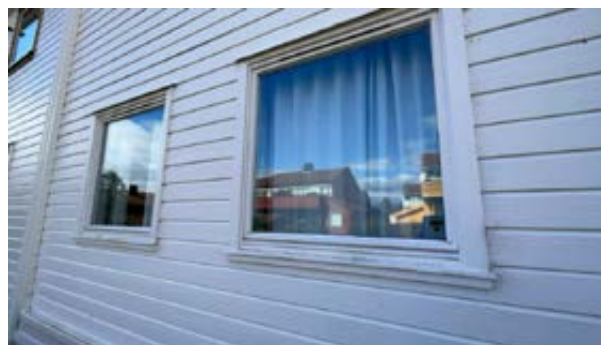
- Tiltak:
- Det må påregnes noe vedlikehold og at enkelte vinduer må skiftes ut.

Vinduer med punkterte glass må påregnes skiftes ut, enten hele vinduet eller kun selve glassene.

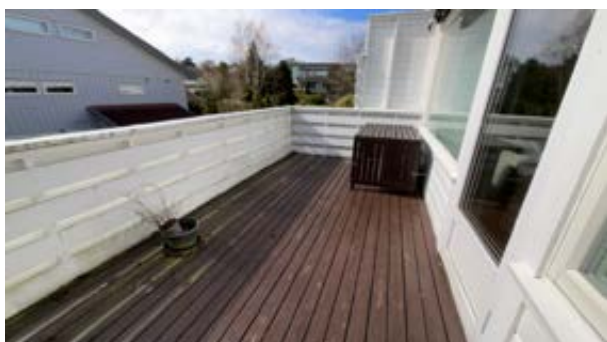
## TG 1 Balkonger, terrasser og rom under balkonger

Balkong ut fra stue i 2. etasje.

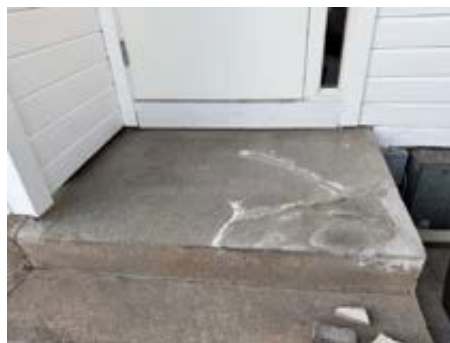
## TG 1 Utvendige trapper

Entretrapp i betong

Riss i entrétrapp er utbedret

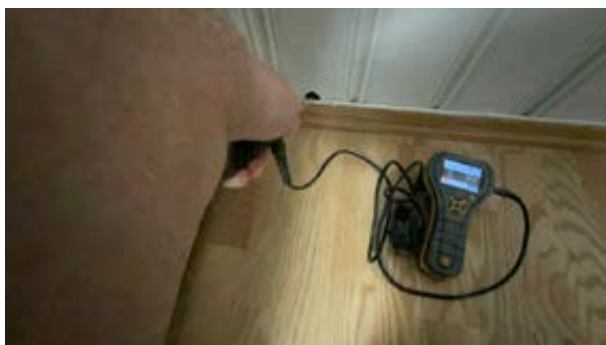
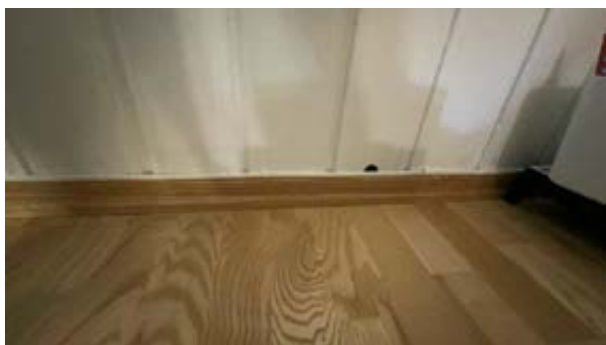
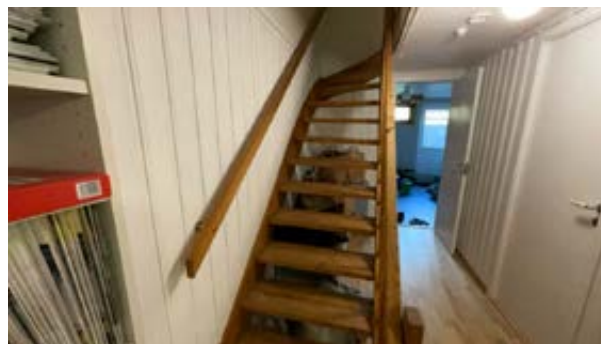
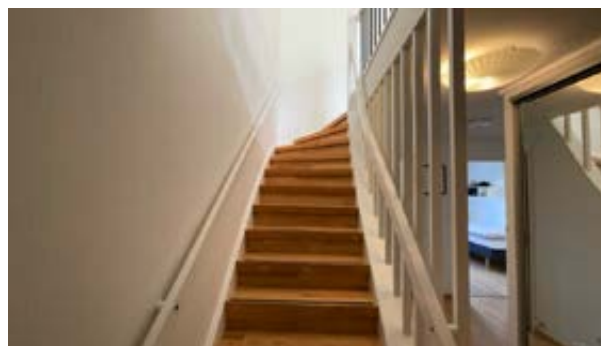
## TG 3 Rom Under Terreng

Gulvet har parkett. Veggene har panel. Hulltaking er foretatt og det er påvist avvik i konstruksjonen. Det er foretatt kontroll i eksisterende hull i panel. Det er målt 27 vektprosent på Protimeter.

- Det er gjennom hulltaking påvist høyt fuktnivå inne i trekonstruksjonen i hulltakingen, men ikke påvist fuktskader i dette området. Høy luftfuktighet kan over tid føre til muggvekst eller sverting av materialer. Samtidig kan materialer og konstruksjoner bli ødelagt.

Vegge i kjellerstue er utforet og bør kontrollres nærmere for fuktproblem. Øvrige vegger er i mur/betong.

- Det påviste fuktnivå gir grunn til å overvåke konstruksjonen jevnlig for å se utvikling over tid, og eventuelt foreta tiltak for å unngå fuktskader.

Kostnadsestimat: 20 000 - 100 000

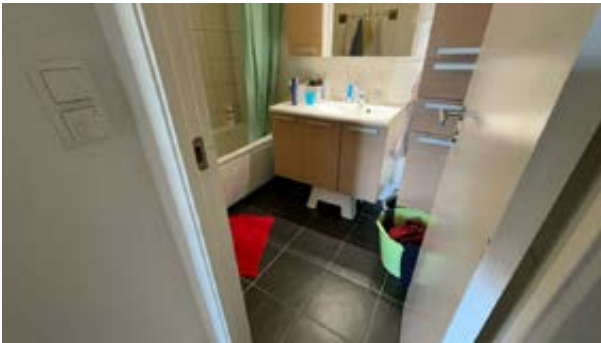
## 1. ETASJE > BAD

- Det er påvist avvik i fallforhold til sluk i forhold til krav i forskrift på byggetidspunktet.

- Et bad med manglende/reduert fall til sluk blir mindre funksjonelt og sikkert for brukeren. Dette kan medføre stående vann på gulvet, vann som ikke ledes effektivt til sluket, økt risiko for at vann renner ut av rommet og redusert sklisikkerhet på gulvet.

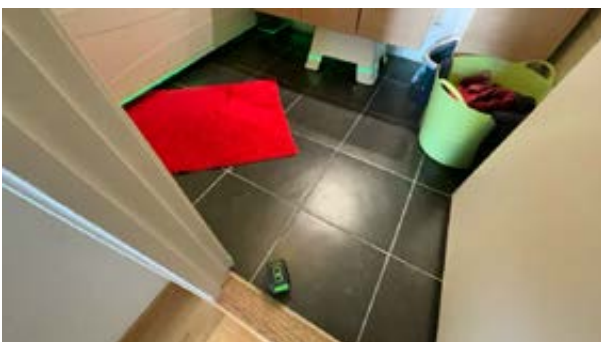
## 1. ETASJE > BAD

### TG 2 Sluk, membran og tettesjikt

Manglende dokumentasjon og alder på sluk og membran medfører usikkerhet om utførelsen og økt risiko for lekkasjer og fuktskader i konstruksjonen.

- Det må gjøres nærmere undersøkelser. Manglende membran/tettesjikt medfører risiko for lekkasjer og fukt i konstruksjonen.
- Overvåk tilstanden jevnlig. For å få tilstandsgrad 0 eller 1 må slukløsningen skiftes ut og sannsynligvis må også membransjiktet skiftes/utbedres. Det er imidlertid vanskelig å si noe om tidspunktet for når dette er nødvendig.
- Eldre sluk av plast er ofte utsatt for lekkasjer og særlig i overganger. Eventuelle lekkasjer kan medføre fuktskader på tilliggende konstruksjoner.
- Det er viktig å merke seg at levetiden til en membran varierer basert på kvalitet, installasjon og bruk. Eldre membraner kan bli sprø og sprekke opp, noe som fører til at de mister sin vanntettende funksjon. Dette kan resultere i vannlekkasjer gjennom vegger og gulv og fuktskader.

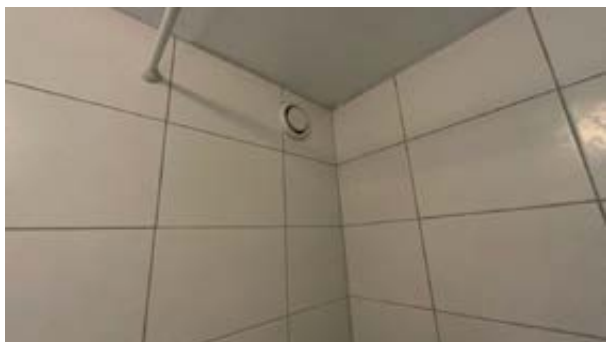
1. ETASJE > BAD

## TG 1 Tilliggende konstruksjoner våtrom

Hulltaking er foretatt uten å påvise unormale forhold.

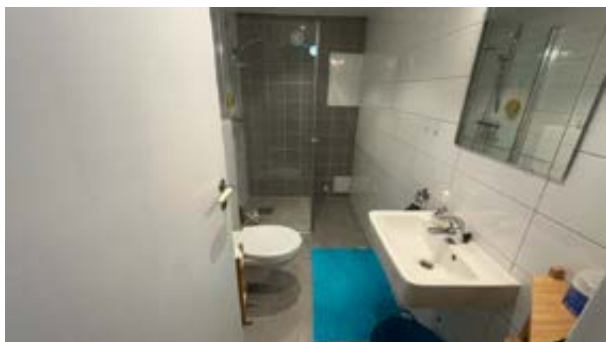
KJELLER > BAD

## TG 1 Overflater vegger og himling

Gulvet er flislagt. Rommet har elektriske varmekabler. Det er målt 10 mm fall til sluk internt i dusjhjørnet, relativt flatt gulv utenfor dusjen. Oppbrett på membran ved døretskel er ca 15-20 mm.

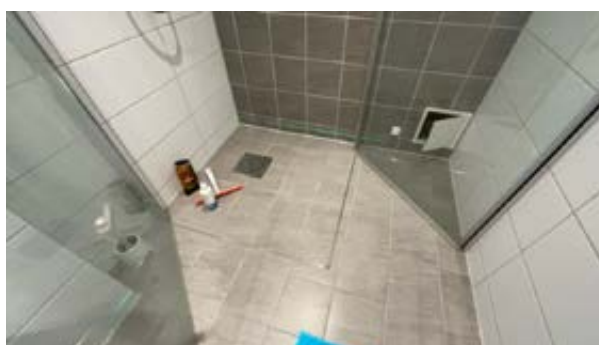
KJELLER > BAD

### TG 2 Sluk, membran og tettesjikt

- Det må innhentes dokumentasjon. Manglende membran/tettesjikt medfører risiko for lekkasjer og fukt i konstruksjonen.
- Det må gjøres nærmere undersøkelser. Manglende membran/tettesjikt medfører risiko for lekkasjer og fukt i konstruksjonen.

Det bør innhentes dokumentasjon på utført membran/tettesjikt. Manglende dokumentasjon medfører usikkerhet om utførelsen, noe som gir økt risiko for lekkasjer og fuktskader i konstruksjonen.

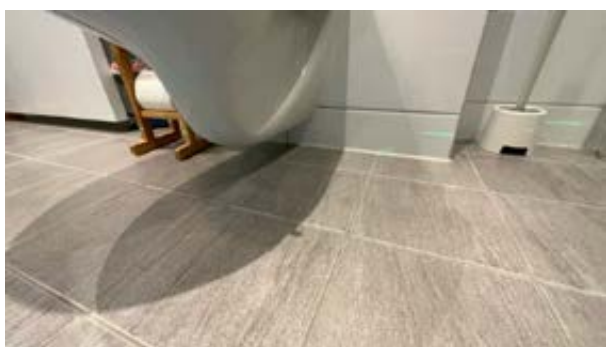
### TG 2 Sanitærutstyr og innredning

- Det er ikke påvist tilfredsstillende løsning for å synliggjøre lekkasje fra innebygget sistene.

- Uten dreneringsløsning/lekkasjesikring kan lekkasjer pågå over lang tid uten å bli oppdaget. Dette kan føre til omfattende fuktskader i omkringliggende byggematerialer.

Det bør etableres en tilfredsstillende løsning for å synliggjøre eventuell lekkasje fra innebygget sistene, for å redusere risikoen for skjulte vannskader og følgeskader på omkringliggende konstruksjoner.

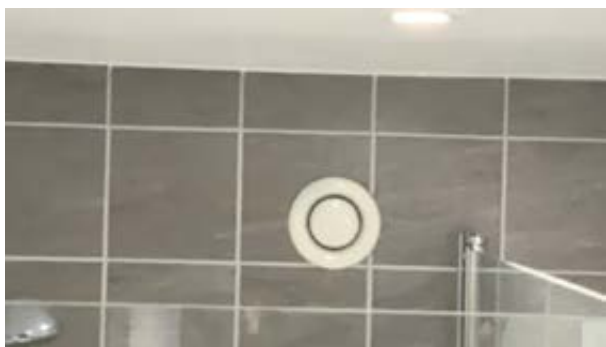
KJELLER > BAD

## TG 1 Tilliggende konstruksjoner våtrom

Hulltaking er foretatt uten å påvise unormale forhold. Hulltaking er foretatt i tørkerom mot bad.

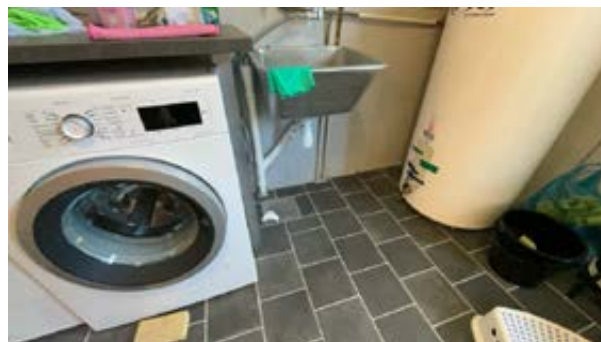
KJELLER > VASKEKJELLER

## TG 1 Overflater vegger og himling

- Det er påvist avvik i fallforhold til sluk i forhold til krav i forskrift på byggetidspunktet.

Til tross for avviket i fall/høydeforskjell til sluk, vil gulvet fortsatt kunne lede vann mot sluket, men med redusert effektivitet. Dette kan potensielt øke risikoen for vannansamling i enkelte områder av våtrommet.

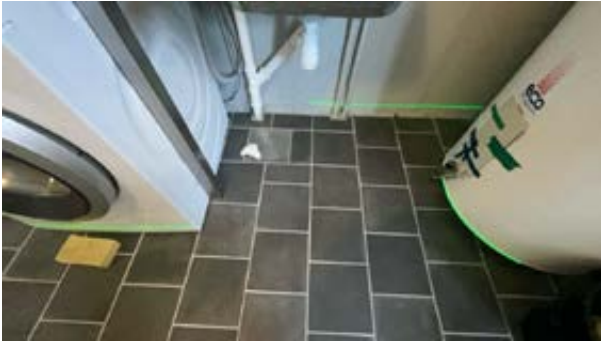
## KJELLER > VASKEKJELLER

### TG 2 Sluk, membran og tettesjikt

Det bør innhentes dokumentasjon på utført membran og slukløsning. Manglende dokumentasjon medfører usikkerhet rundt utførelsen, noe som gir økt risiko for lekkasjer og fuktskader i konstruksjonen.

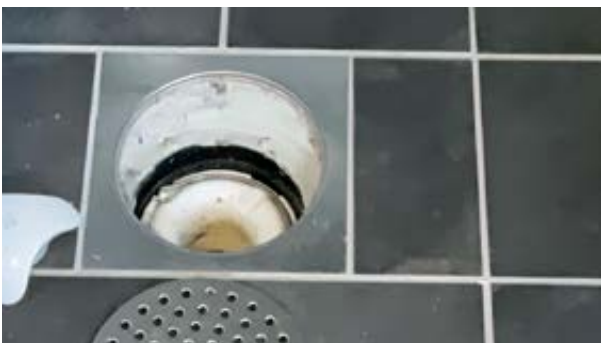
- Det må innhentes dokumentasjon.

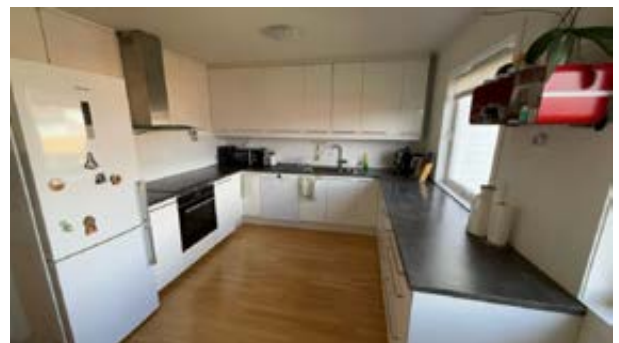
## 2. ETASJE > STUE/KJØKKEN

### TG 1 Avtrekk

Det er kjøkkenventilator med avtrekk ut.
