# Ramsvegen 37

MALMEFJORDEN

**Malmefjorden- 3-roms andelsleilighet med carport og nydelig utsikt!**

# Tilstandsrapport

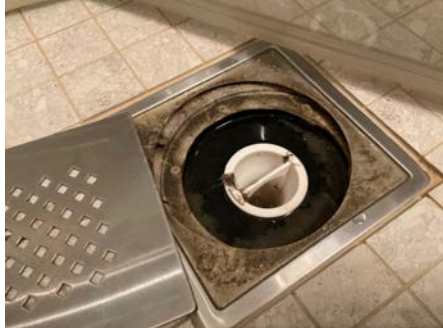
Rommet har plastsluk med smøremembran. Synlig membran/slukmansjett klemte bak klemring i sluk. Vurdert ut i fra utførelse i sluk og alder. Våtromsplater på vegger som tettesjikt.

Sluk.

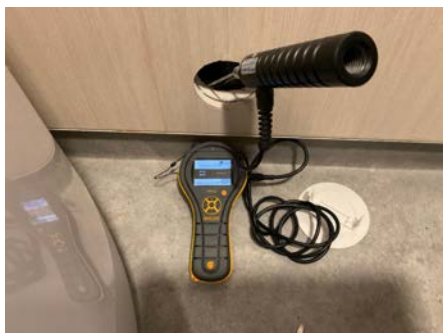
Hulltaking er foretatt fra tilstøtende rom uten å påvise unormale forhold i våtsone. Våtrommet er også fuktkontrollert med egnet fuktmåleverkøy og det er ikke påvist unormale forhold ved fuktsøk i relevante våtsoner i gulv og vegger.

Hulltaking og fuktmåling, ingen fukt eller andre avvik registrert i borehull. Hull blir blendet forsvarlig.

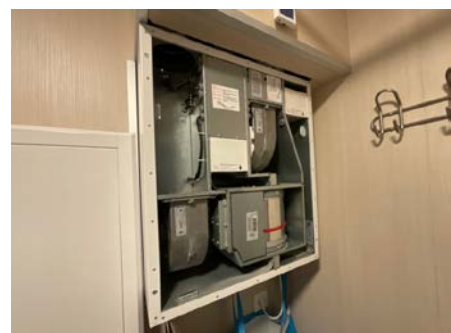
Boligen har balansert ventilasjonsanlegg med varmegjenvinning. Aggregat er plassert i bod/tekniskrom.

Filterer er skittene, skal ifølge selger skiftes før salg.
