Kolda 28

Hytte/Fritidseiendom - fjellet | BRA-i/BRA Total 70/80 kvm | 4 soverom

# Tilstandsrapport

## FRITIDSBOLIG

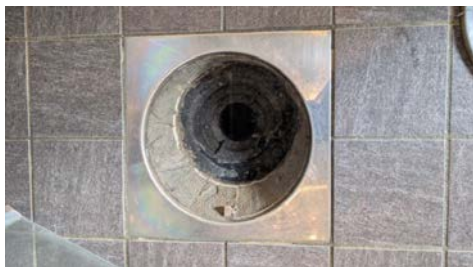
- Det er ikke registrert tegn til fukt- eller andre følgeskader i omkringliggende eller bakenforliggende konstruksjoner på befaringstidspunktet. Badet fungerer med dagens utførelse, men siden membranens tilslutning til sluket ikke kan bekreftes, anbefales forholdet undersøkt nærmere dersom det skal oppnås sikker dokumentasjon på tettheten.
