# Ekkilsøyveien 146

**Småbruk med flott beliggenhet og nydelig utsikt  
- Strandlinje - Naust- Kai - Flytebrygge**

# Tilstandsrapport

## VÅNINGSHUS

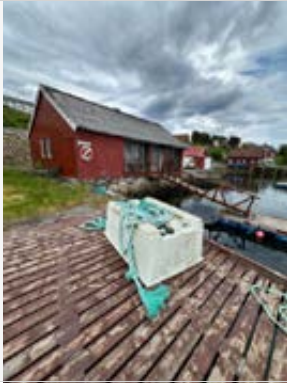
## Naust

Tydelige tegn til aldring og værpåvirkning, men fortsatt strukturelt intakt.

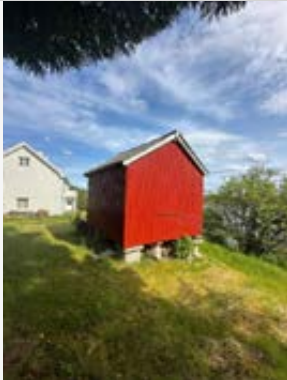
## Stabbur

Stabburet virker å være i rimelig god strukturell stand, men har tegn til aldersslitasje (fuktmerker på gulv, ujevnt underlag).

Det er mulig at det trengs noe vedlikehold i taket (mulig fuktskade observert på loftsgulv).

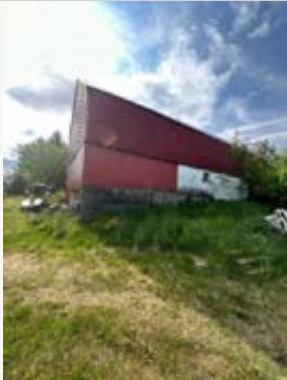
## Lager/hus for dyr

Utvendig: Stort sett intakt, men med tydelige tegn på aldring og værslitasje (rust på bølgeblikk, maling som flasser).
