# Bøverdalsvegen 1022

Enebolig med landlig beliggenhet i Bøverdalen.

# Tilstandsrapport

## ENEBOLIG

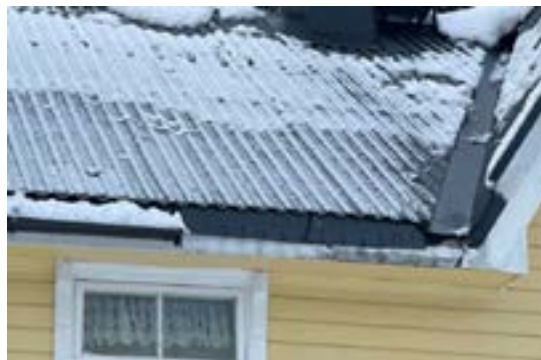
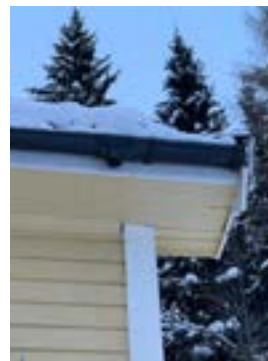
**Vurdering av avvik:**  
• Det er avvik:  
Det mangler et nedløp på framside av bolig mot sør / øst og det mangler / skadet takrenne på framside mot sør / vest.

Nedløp og takrenner må utbedes. Det anbefales å senke takrenner, slik at snøras fra taket ikke ødlegger takrenne.

**Kostnadsestimat:** Under 10 000

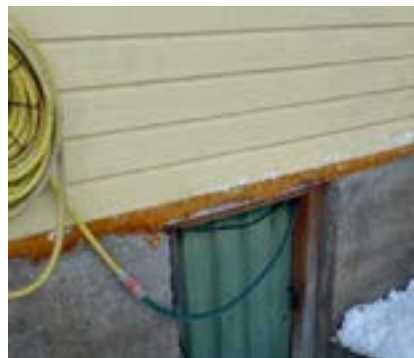
### Veggkonstruksjon

Veggkonstruksjonen er bindingsverk med utvendig liggende bordkledning.

• Det er avvik:  
Det mangler ferdigstillelse av Z-plank ved overgang mur / vegg. Det er blitt brukt isolasjonsskum for tetting mellom mur / kledning. Det er ikke bra, siden det tetter for naturlig lufting bak bordkledning.

• Tiltak:  
Overgang mellom mur / bordkledning må utbedes. Det må gjøres nærmere undersøkelse vedr. lufting bak bordkledning på hele boligen. Det anbefales å kontakte byggkyndig person til å vurdere event. tiltak.

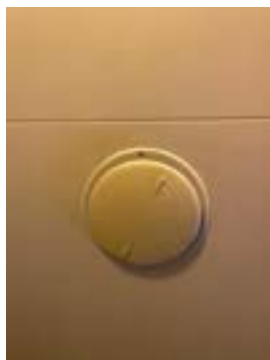
#### 1 TO 2 Tilliggende konstruksjoner våtrom

- Hulltaking er ikke foretatt da det allerede er påvist andre avvik i våtsonen.
- Det er avvik:

Det er påvist andre skader i våtsonene på badet, så det var ikke behov for å ta hull i vegg for å måle fukt.

- Gjennomføre ytterligere undersøkelser og foreta utbedring av skade.
- Tiltak:

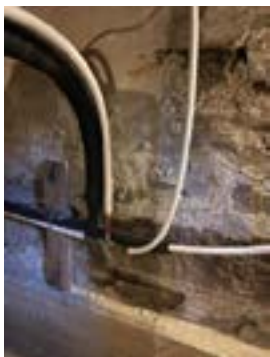
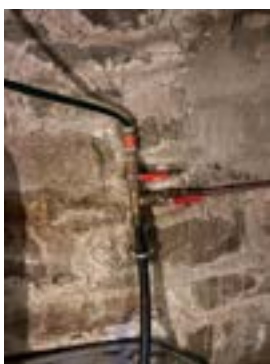
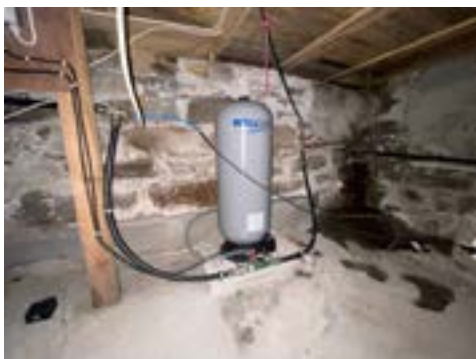
## TO 1 Avløpsrør

Synlige avløpsrør i plast.  
Staking og spyling av avløpsrør kan gjøres via de fleste sluker og andre avløpsrør som feks vannlås etc.
