Kirkegata 54

Aspøya - Pen 2-roms leilighet med god standard, luftebalkong og god planløsning.

Befaringsdato: 07.10.2025

Tilstandsrapport

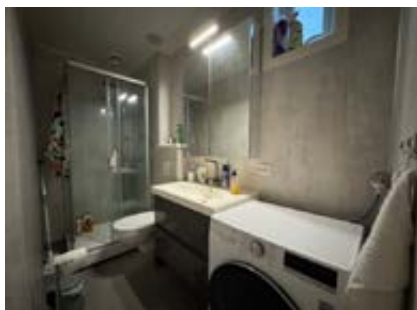
2-ETASJE > BAD/VASKEROM

TG 2 Overflater vegger og himling

- Det er avvik:

Det er registrert sprekk i panel i taket, samt manglende fuging rundt avløpsrør under servant.

Sprekk i panel i taket anses som et kosmetisk avvik, men bør utbedres for å opprettholde et pent og helhetlig inntrykk. Det bør fuges rundt avløpsrør for å hindre at vann kan renne inn i konstruksjon.

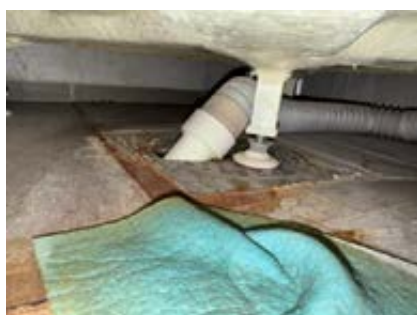
2-ETASJE > BAD/VASKEROM

TG 1 Sanitærutstyr og innredning

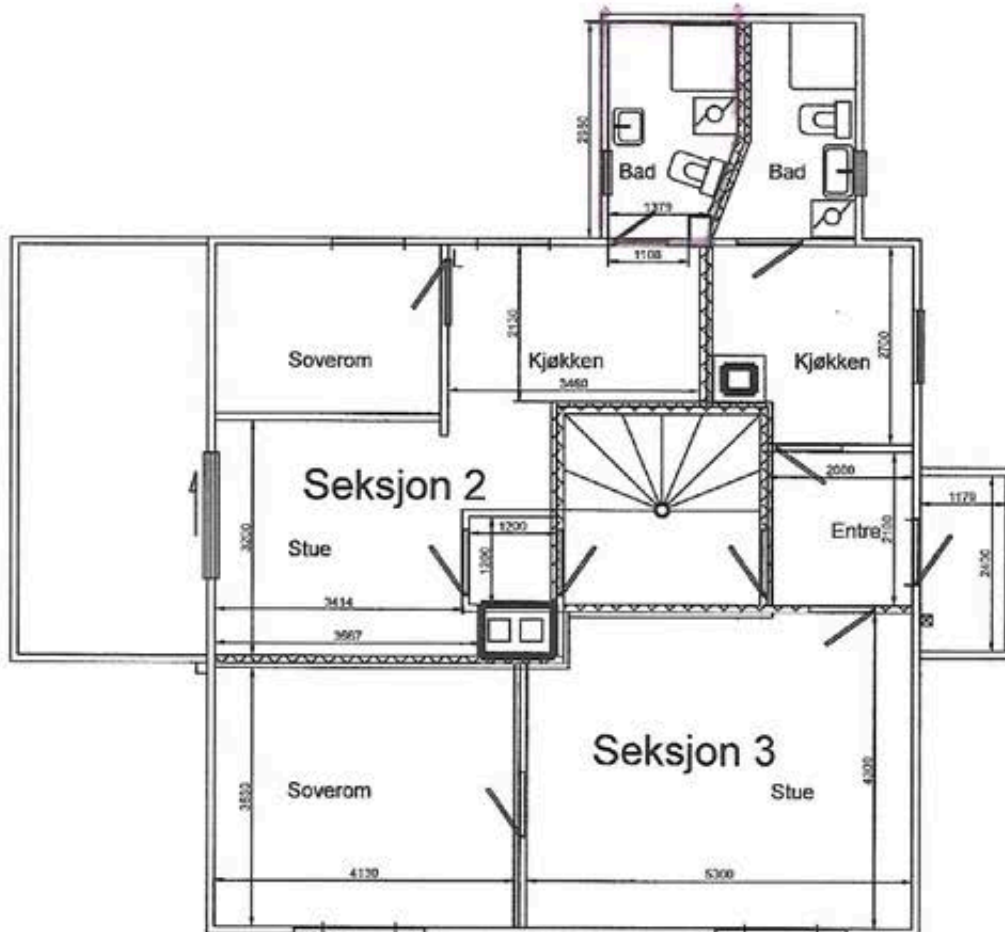
2 etg etter original tegning

Itemref	Quantity	Title/Name, designation, material, dimension	Article No./Reference
S.Rørvik	*	***	2 etg
Kirkegata 54 6005 Ålesund		Drømmebygg AS	
		Gnr200 Bnr273	Rev 2 A4
