# Tollbugata 10A

**Flott 2-roms med umiddelbar nærhet til alle sentrumsfasiliteter. Fjernvarme inkl. i felles utgifter**

Adresse	Tollbugata 10A 6002 ÅLESUND
Prisantydning	Kr 2 450 000,-
Omkostninger	Kr 74 240,-
Totalpris	Kr 2 524 240,-
Fellesutgifter	Kr 3 153,-
BRA-i/BRA Total	45/49 m <sup>2</sup>
Eierform	Eierseksjon
Byggeår	1907
Soverom	1
Etasje	3

# Tilstandsrapport

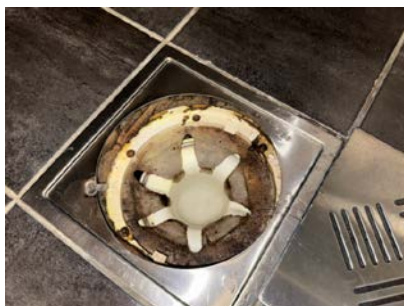
## 3. ETASJE > BAD/VASKEROM

#### Vurdering av avvik:

- Det er avvik:

Manglende dokumentasjon medfører usikkerhet om løsnings tetthet og levetid, noe som kan øke risikoen for fuktskader i omkringliggende konstruksjoner.
