Melingsgarden 26

Kvitsøy- 4 roms leilighet med terrasse og mulighet for båt plass

Adresse	Melingsgarden 26 4180 KVITSØY
Prisantydning	Kr 3 650 000,-
Omkostninger	Kr 104 240,-
Totalpris	Kr 3 754 240,-
BRA-i/BRA Total	92/92 m ²
Eierform	Eierseksjon
Boligtype	Eierleilighet
Byggeår	2017
Soverom	3
Etasje	3

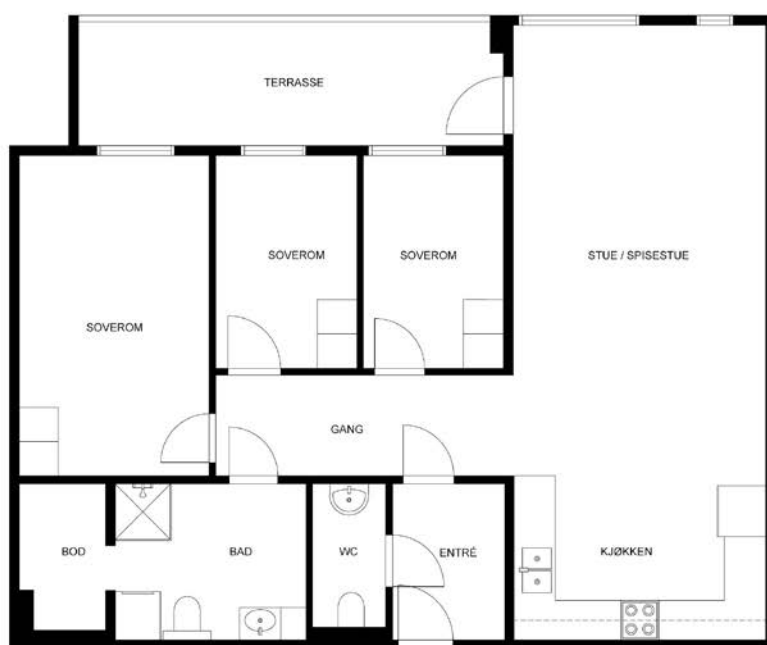
Plantegning

Plantegningen er ikke målbar. Avvik kan forekomme.

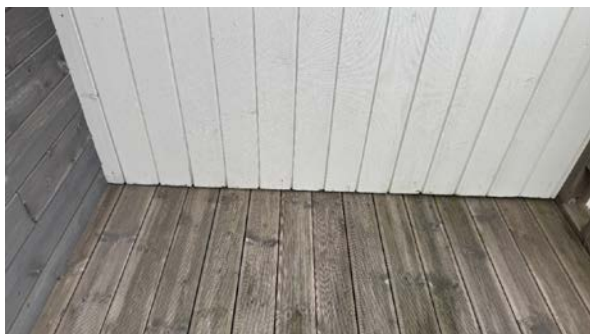
Det er kun kledning i terrasseområde som er kontrollert. Kledningen er hel og intakt uten synlige skader.

Terrassebord har kontakt med kledning.

- Det bør foretas tiltak for å bedre lufting av kledningen.

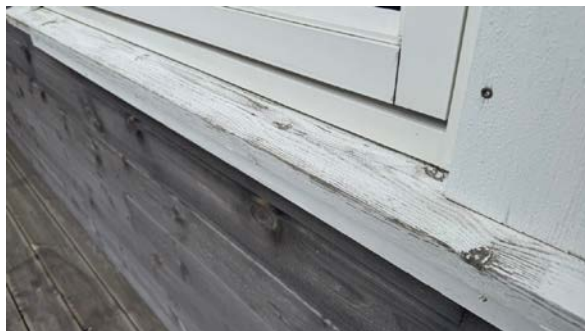
TG 1 Vinduer

Vinduene i boligen er fra byggeår i normal stand, åpne og lukkemekanismen er testet vilkårlig uten avvik. Alminnelig vedlikehold i form av smøring av hengsler oppfordres.

Vinduer i normal stand, belistning med vedlikeholdsbehov

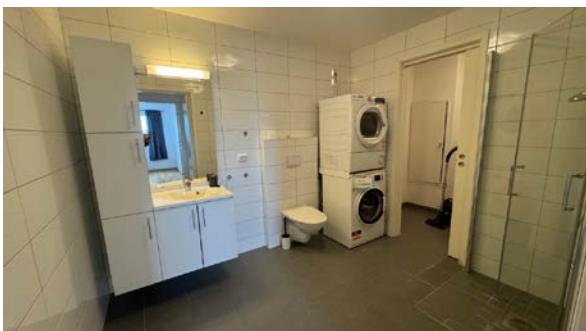
LEILIGHET H0304 > BAD/VASKEROM

Fliselagt bad fra byggeår utstyrt med dusjsone, vaskeseksjon, vegghengt toalett og opplegg for vaskemaskin.

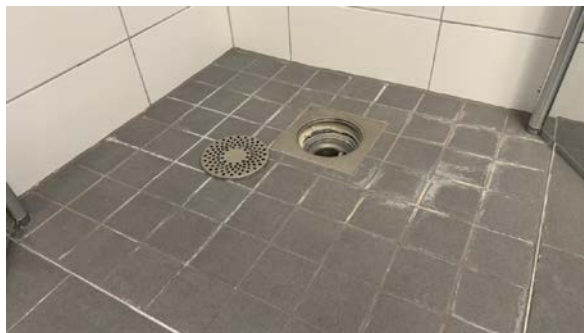
- Det er påvist avvik i fallforhold til sluk i forhold til krav i forskrift på byggetidspunktet.

Kalkutslag i partier skyldes normalt utilstrekkelig fall i membransjikt under fliser.

- Andre tiltak:
- Til tross for avviket i fall/høydeforskjell til sluk, vil gulvet fortsatt kunne lede vann mot sluket, men med redusert effektivitet. Dette kan potensielt øke risikoen for vannansamling i enkelte områder av badet.

- Et bad med manglende/ redusert fall til sluk blir mindre funksjonelt og sikkert for brukeren. Dette kan medføre stående vann på gulvet, vann som ikke ledes effektivt til sluket, økt risiko for at vann renner ut av rommet og redusert sklisikkerhet på gulvet.

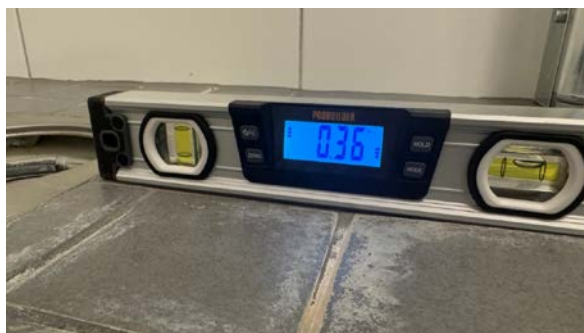
Fall til sluk er svakere enn veiledningen til forskrift tilsier.

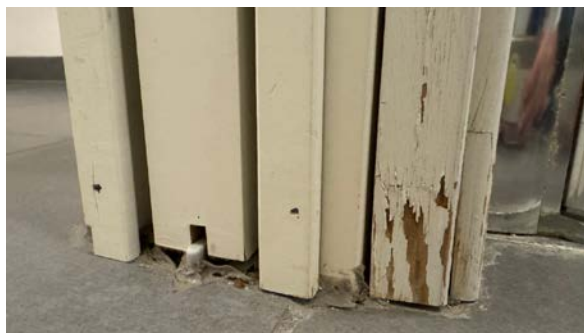
Tørre vannskjolder i karm/listverk til bod

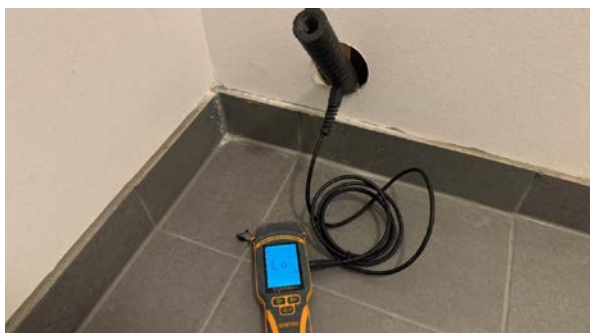
Hulltaking jf. § 2-2: Hulrommet er kontrollert visuelt uten synlige tegn til fuktskjolder. Også foretatt fuktmåling med piggelektroder, resultatet er verdier godt under det som klassifiseres som tørt (< 18 vekt%). Tilstandsgrad 0 er satt ut fra NS-3600 (tilstandsgrad 1 finnes ikke for dette punktet)

Måleresultatet viser LO, dvs. ikke målbar fukt. 6 vekt% er laveste verdi instrumentet kan måle. Det vil si at hulrom i skillevegg og treverk i kontakt med gulv er helt tørt.

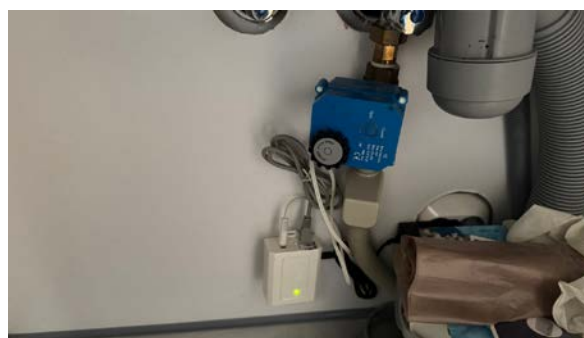
Vannlås i benk er funnet i orden. Fuktsøk med fuktindikator foran vask, oppvaskmaskin og plassering for kjøleskap uten negative utslag.

lekkasjvarsler montert jf. forskriftskrav.
