# Hamnavegen 4

**Strand - Enebolig i landlige omgivelser med garasje og utsikt!**

Befaringsdato: 17.06.2025

# Tilstandsrapport

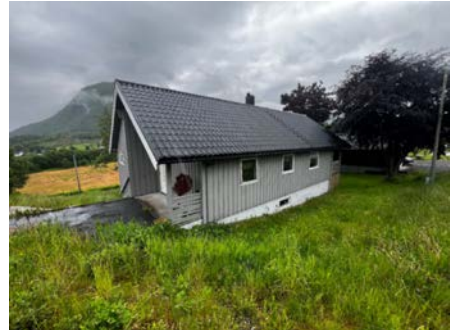
Symptomer på slitasje og elde er registrert, selv om det ikke ble observert tegn på lekkasjer eller skader. TG2 er valgt for å belyse at bygningsdelen har en alder og tilstand som tyder på behov for tiltak i fremtiden. Restlevetiden er usikker.

Oversiktsbilde av takteking.

- Overvåk tilstanden jevnlig. For å få tilstandsgrad 0 eller 1 må tekkingen skiftes ut, men tidspunktet for når dette er nødvendig er vanskelig å si noe om.
- Når takteking og undertak begynner å bli gamle, øker risikoen for lekkasjer, noe som kan føre til omfattende og kostbare reparasjoner av underliggende konstruksjoner dersom en ikke foretar tiltak på konstruksjonene før dette oppstår.

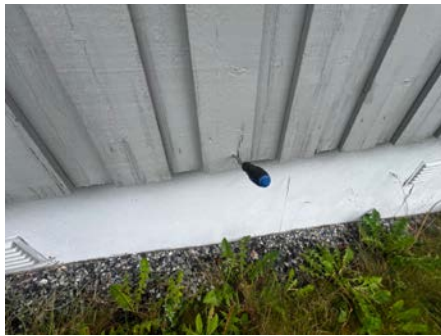
- Det er ingen eller liten lufting i nedre kant av kledning mot grunnmur.
- Det er påvist spredte råteskader i bordkledningen.

Det er lagt inn klosser mellom under og overligger som musesperre, klossene blokker luftgjennomstrømning av veggkonstruksjonen. For lite lufting kan gi for liten og sen uttørking og fare for fuktskader, spesielt på steder med høy luftfuktighet, mye stillestående luft og lite sol. Lite lufting kan også gi mangelfull trykkutjevning over kledningen og større fare for at regnvann blir sugd gjennom kledningen.

Vestveggen har mest symptomer på spredte råteskader, bedre forfatning de andre veggene.

Råte på vestvegg.

- Det bør foretas tiltak for å bedre lufting av kledningen.
- Uten tilstrekkelig lufting bak bordkledningen kan fuktighet som trenger inn bak bordene eller gjennom veggen innenfra ikke tørke opp. Dette skaper ideelle forhold for råtesopp og muggvekst.

Det må forventes lokale utbedringer/utskiftninger.

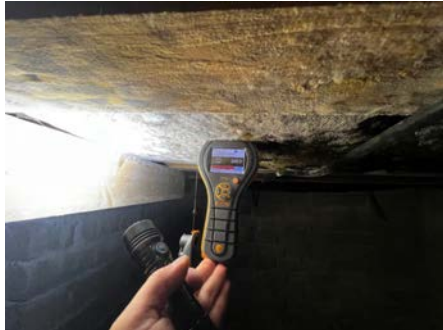
- Det er påvist fuktskader i etasjeskiller

Fuktskader i etasjeskiller under bad.

- Råteskadet treverk må skiftes.

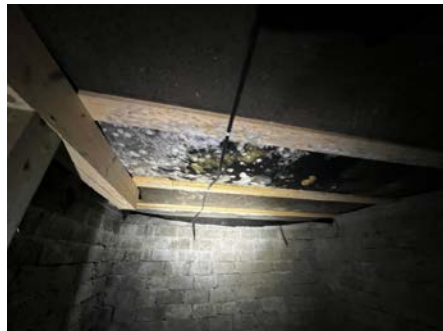
Fuktskader i etasjeskiller under bad.

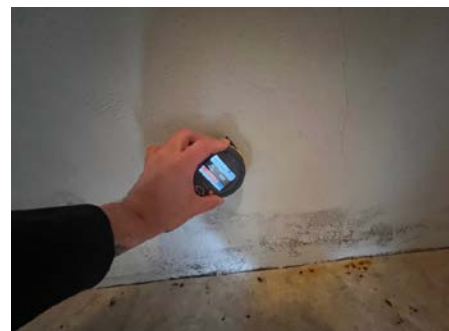
Referansemåling. Utslag på fukt på vegg ned mot gulv, ikke utslag på fukt i øvre del av vegg. Forsterker teorien om kapillært oppsug fra grunn.

- Det påviste fuktnivå gir grunn til å overvåke konstruksjonen jevnlig for å se utvikling over tid, og eventuelt foreta tiltak for å unngå fuktskader.

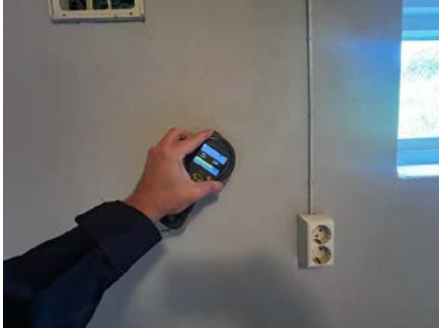
Referansemåling. Utslag på fukt på vegg ned mot gulv, ikke utslag på fukt i øvre del av vegg. Forsterker teorien om kapillært oppsug fra grunn.

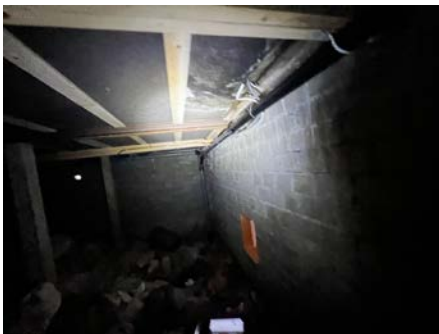
Ukjent årsak til fuktskader, det er fuktskader etasjeskiller under kjøkken og bad, godt synlig i fra krypkjeller.

Fuktskader i etasjeskiller, synlig i fra krypkjeller.

- Ytterligere undersøkelser må foretas for å få kartlagt tilstanden og omfanget på eventuelle skader.

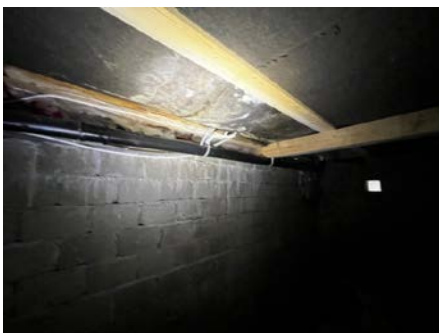
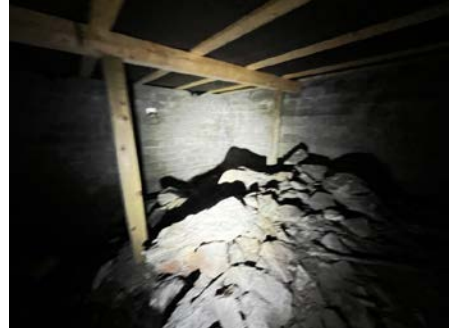
Fuktskader i etasjeskiller, synlig i fra krypkjeller.

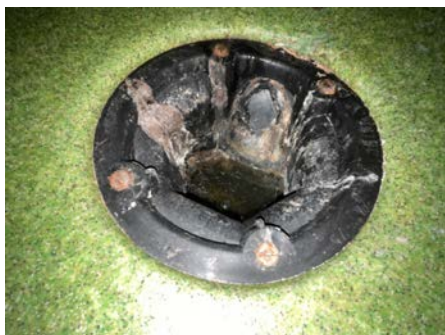
Sluk.

- Det er viktig å merke seg at levetiden til en membran varierer basert på kvalitet, installasjon og bruk. Eldre membraner kan bli sprø og sprekke opp, noe som fører til at de mister sin vanntettende funksjon. Dette kan resultere i vannlekkasjer gjennom vegger og gulv og fuktskader.
- Sluket må sjekkes og rengjøres jevnlig.
- Eldre sluk av plast er ofte utsatt for lekkasjer og særlig i overganger. Eventuelle lekkasjer kan medføre fuktskader på tilleggende konstruksjoner.
