# Piggsoppen 31

**Innholdsrik enebolig med carport, stor terrasse og utestue på populære og barnevennlige Draget**

# Tilstandsrapport

## ENEBOLIG

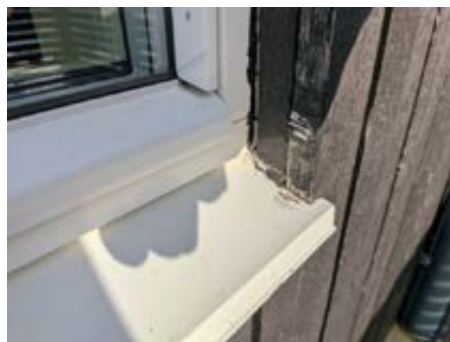
#### Vurdering av avvik:

- Det er påvist avvik rundt innsetningsdetaljer.

Det er registrert at omrammingsbord er ført helt ned på vannbrett på en del vinduer. Dette kan føre til fuktopptrekk omrammingsbord og på sikt forringelse av treverket.

Det er også observert noe flassing av maling på enkelte av vinduene. Dette kan også føre til fuktopptrekk i karmen.

- Det bør gjøres tiltak for å lukke avviket.

Det bør gjøres tiltak for å unngå fuktopptrekk, ved å etablere en avtand/spalte mellom omrammingsbord og vannbrett.

Flasset maling på vindu bør også skrapes bort, området tørkes og overflatebehandles på nytt etter at det er tilstrekkelig uttørket.

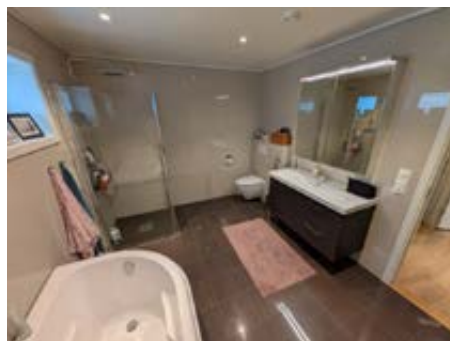
### 1. ETASJE > BAD

## TG 2 Overflater vegger og himling

### Vurdering av avvik:

- Det er avvik:

Det er vindu i våtsonen. Dette kan føre til fuktopptrekk, svelling av trematerialer osv.

Det er ingen tegn til fukt i listverk, utforing eller karm i dag.

Det anbefales uansett at treverk behandles med fuktbestandig maling.

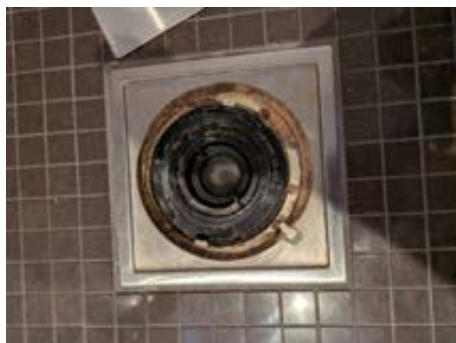
## 1. ETASJE > BAD

#### Vurdering av avvik:

- Det er påvist at høydeforskjell fra topp slukrist til gulv/synlig topp membran ved dørterskel er mindre enn 25 mm.
- Det er påvist avvik i fallforhold til sluk i forhold til krav i forskrift på byggetidspunktet.

- Til tross for avviket i fall/høydeforskjell til sluk, vil gulvet fortsatt kunne lede vann mot sluket, men med redusert effektivitet. Dette kan potensielt øke risikoen for vannansamling i enkelte områder av badet.

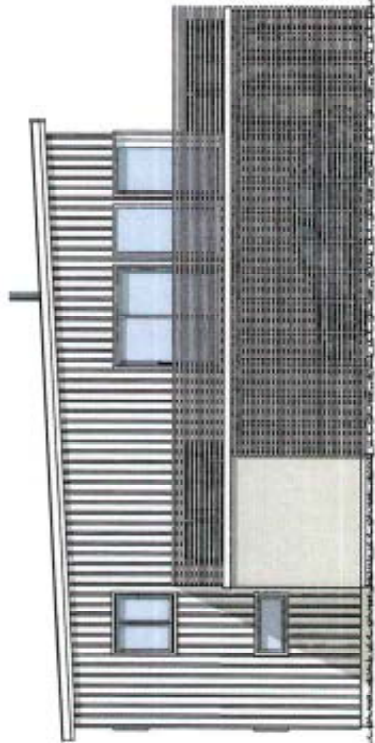
Fasade Vest  
1:100

Takkonstruksjonen og alle bærende konstruksjoner dimensjoneres av produsent.
