# Blåbærdalen 4

KRISTIANSUND N

Adresse	Blåbærdalen 4 6518 KRISTIANSUND N
Prisantydning	Kr 11 500 000,-
Omkostninger	Kr 306 490,-
Totalpris	Kr 11 806 490,-
BRA-i/BRA Total	254/285 m <sup>2</sup>
Eierform	Eiet
Boligtype	Frittliggende enebolig
Byggeår	2025
Soverom	4

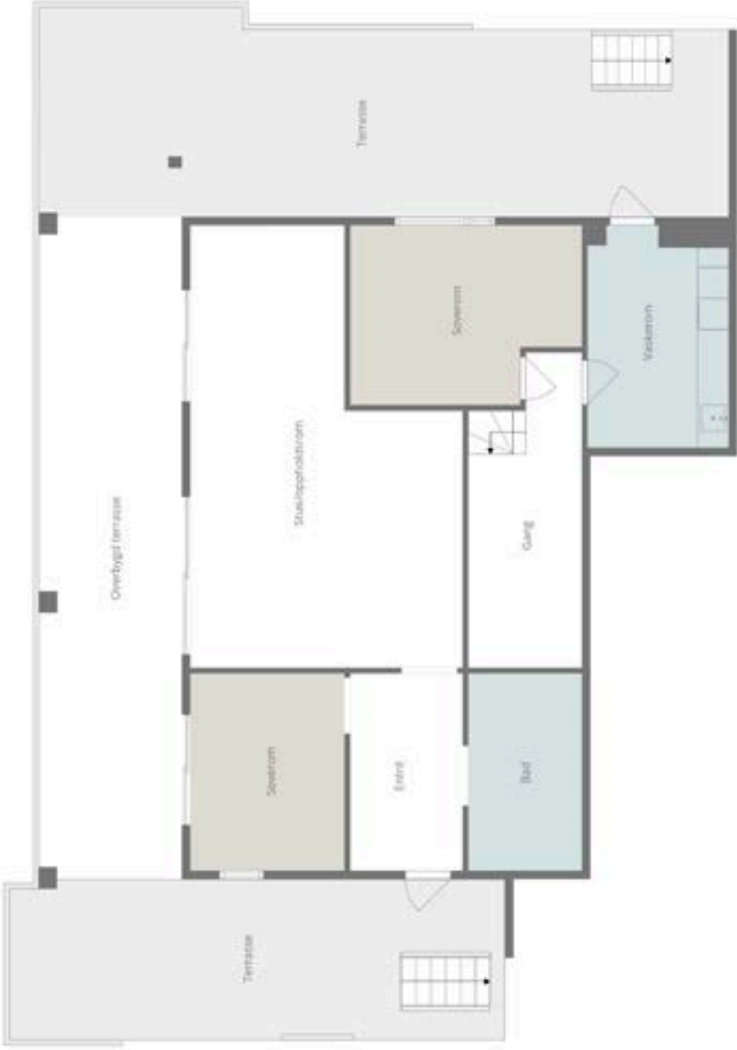
# Plantegning

Plantegningen er ikke måltar illustration og avvik kan forekomme.

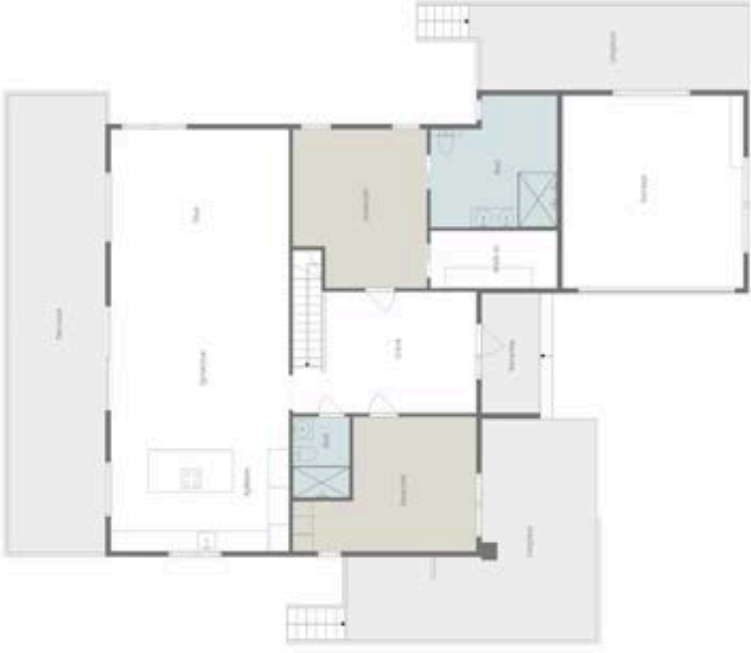
# Plantegning

Plantegningen er en ikke målt illustrasjon og avvik kan forekomme.

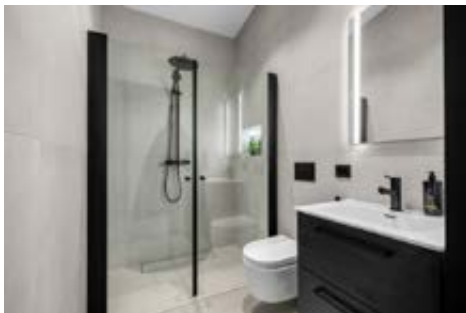
### HOVEDETASJE > BAD

Gulv med fliser med varmekabler, vegger med fliser og himling malt gipsplater.

Vegghengt toalett, dusjsone med glassvegger, dusjgarnityr med takdusj og hånddusj, servant med baderomsinnredning og speil med belysning.

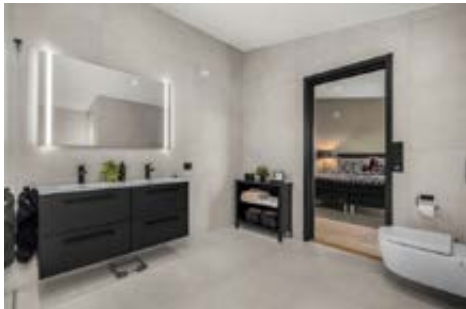
## HOVEDETASJE > BAD (HOVEDSOVEROM)

Gulv med fliser og varmekabler, vegger med fliser og himling malt gipsplater.

Vegghengt toalett, dusjsone med glassvegger, dusjgarnityr med takdusj og hånddusj, dobbel servant med baderomsinnredning og speil med integrert belysning, innfelt nisje i dusjsone.

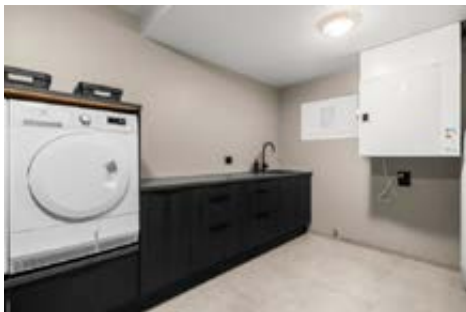
## UNDERETASJE > VASKEROM

Gulv med fliser og varmekabler, vegger med baderomsplater og himling malt gipsplater.

Innredning med benkeplate, nedfelt utslagsvask og armatur, opplegg for vaskemaskin og tørketrommel, varmtvannsbereider og sikringskap.

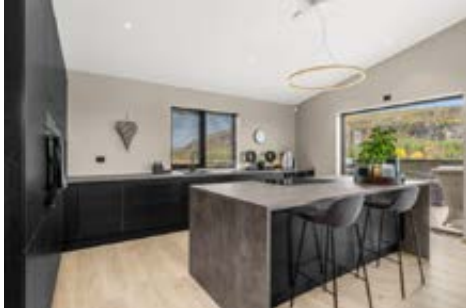
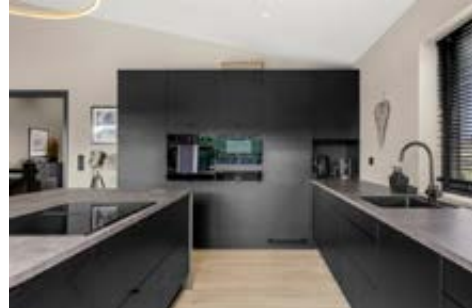
## HOVEDETASJE > STUE/KJØKKEN

Kjøkkeninnredning med slette fronter og kjøkkenøy. Benkeplate i laminat med nedfelt oppvaskum og ettgrens armatur. Integrerte hvitevarer bestående av oppvaskmaskin, kjøleskap, fryseskap, stekeovn, vinskap, mikrobølgeovn og platetopp med integrert avtrekk

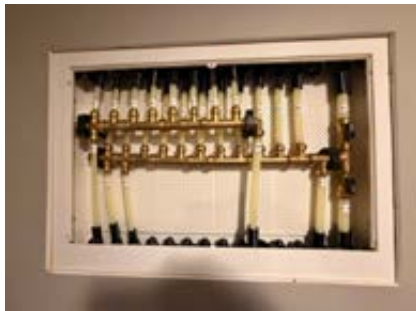
Boligen har rør-i-rør system (Roth Multipex) med fordelerskap. Anlegget er utført med synlige fordelere og merking av kurser. Installasjonen fremstår som ny fra byggeår 2025 og er utført i henhold til gjeldende forskrifter. Det er ikke registrert lekkasjer eller avvik ved befarig.

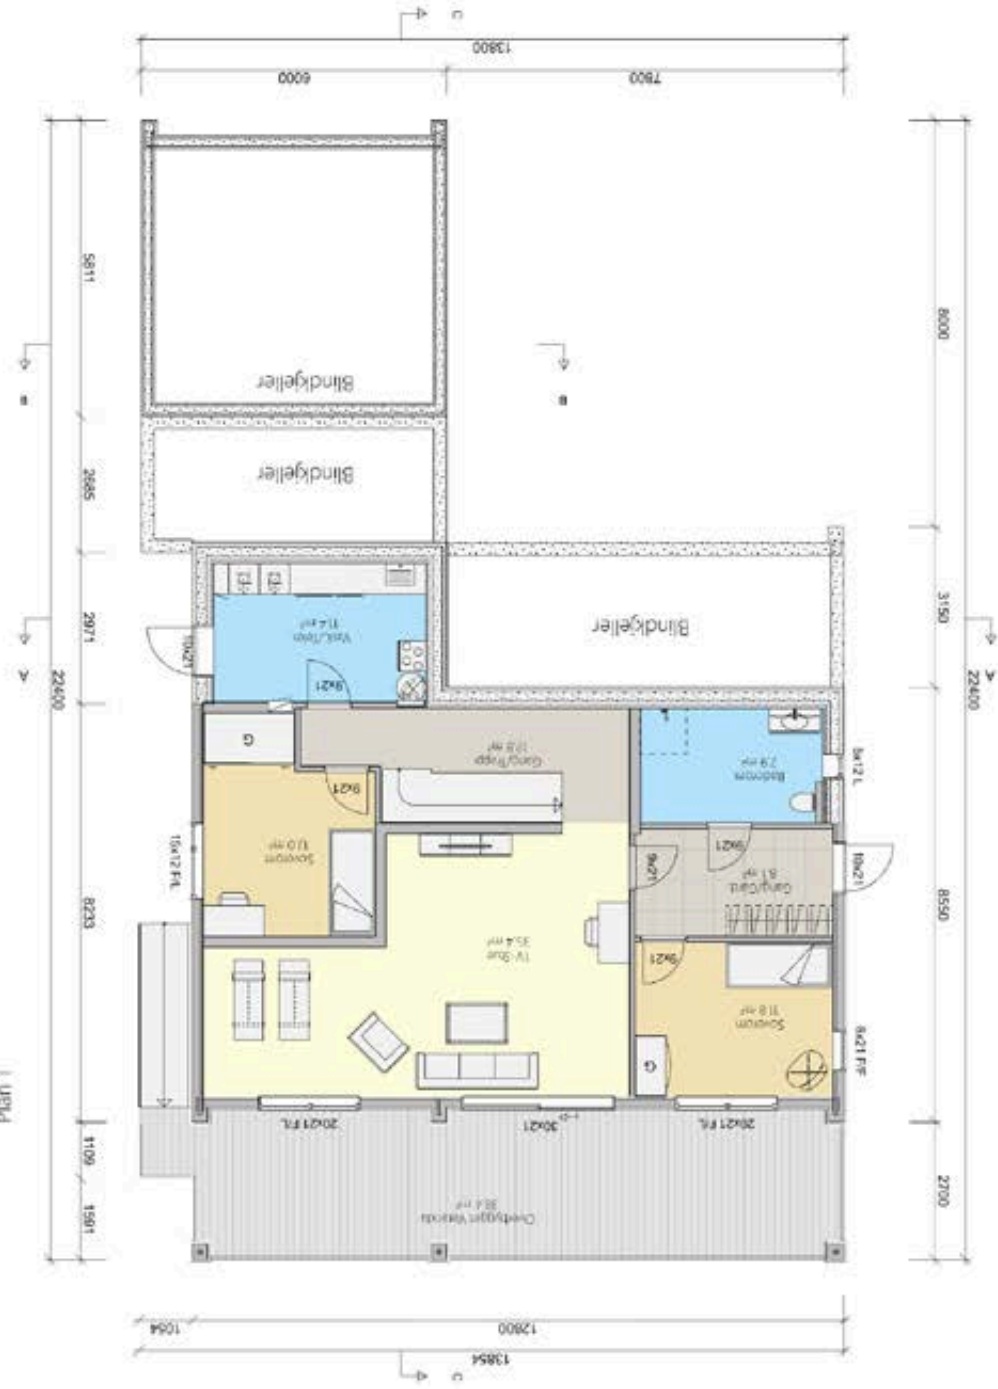
Plan 1

Byggemeldingstegning
