# Kornstadveien 696

AVERØY

# Tilstandsrapport

## ENEBOLIG

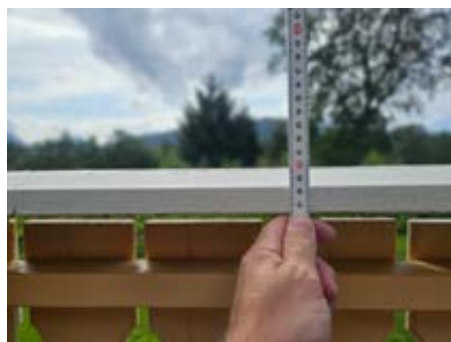
## TG 1 Balkonger, terrasser og rom under balkonger

Det er etablert balkong på fasaden med tilgang fra stue og soverom i 2. etasje. Trebjelkelag montert utenpå husveggen og med underliggende drager og søyler i front. Spaltekke. Glassrekkverk og rekkverk av trevirke, med toppbord. Overflatebehandlet som huset.

Rekkverk er målt til ca. 90 cm.

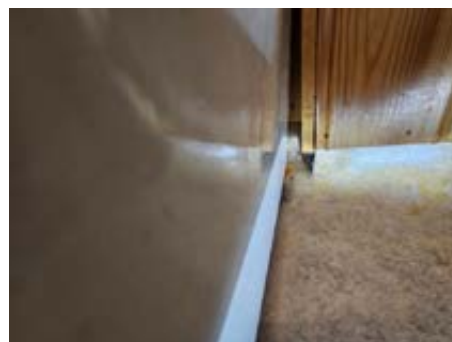
### 1 TG 3 Tilliggende konstruksjoner våtrom

Hulltaking er ikke foretatt da det er påvist andre avvik i våtsone (Hull i vinylbelegget)

- Hulltaking er ikke foretatt da det allerede er påvist andre avvik i våtsonen.
- Den valgte konstruksjonsutforming gir økt fare for skader.

Åpning i vinylbelegget.

- De påviste skader må utbedres.

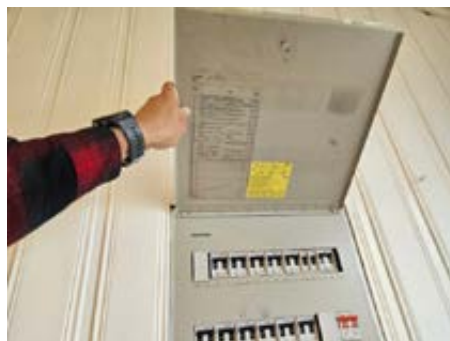
## TG 0 Branntekniske forhold

Boligen er utstyrt med røykvarsler og brannslukningsapparat.

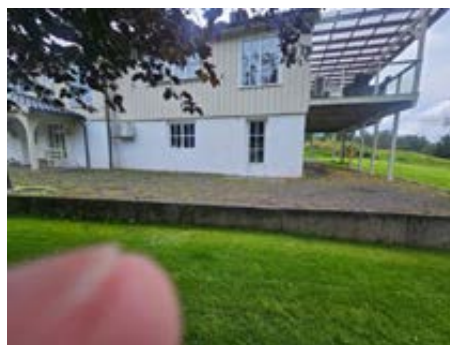
### TG 2 Terrengforhold

Relativt flat tomt.
