Furulia 12

ØVERBYMARKA

**Inntagende hjem med fantastisk beliggenhet!
Lekker bad fra 2020. Dobbel garasje. Solrikt og nærhet til marka.**

Adresse	Furulia 12 2827 HUNNDALEN
Prisantydning	Kr 3 690 000,-
Omkostninger	Kr 111 240,-
Totalpris	Kr 3 801 240,-
BRA-i/BRA Total	114/147 m ²
Eierform	Eiet
Boligtype	Frittliggende enebolig
Byggeår	1995
Soverom	3

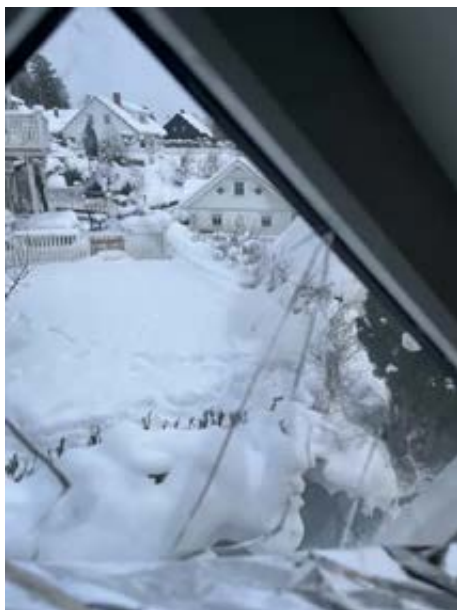
6.4 Vinduer og dører

Sprekt glass i 2.etasje

Beskrivelse	
Vinduer i tre med 2-lags isolerglass Ytterdør i tre med isolerglass Terrassedører i tre med 2-lags isolerglass	
Er det gjennomført arbeider etter opprinnelig byggeår?	Nei
Er det påvist punkterte eller sprukne glass?	Ja
Er det påvist værslitte karmen, fuktskader eller råteskader?	Nei
Er det ved stikkprøver registrert avvik ved åpne/lukkemekanismen?	Nei
Er det påvist avvik ved utvendig tetting som beslag, vannbord, og omramming?	Nei
Oppsummering av vinduer og dører	
TG-2	
Vinduer og dører i tre fra byggeår. Ett glass er sprukket i 2.etasje (soverom)	
Anbefalte tiltak / ytterligere undersøkelser anbefales	
Bytte sprekt glass. Overflatebehandle vinduskarmen i boligen for og hindre råteskader.

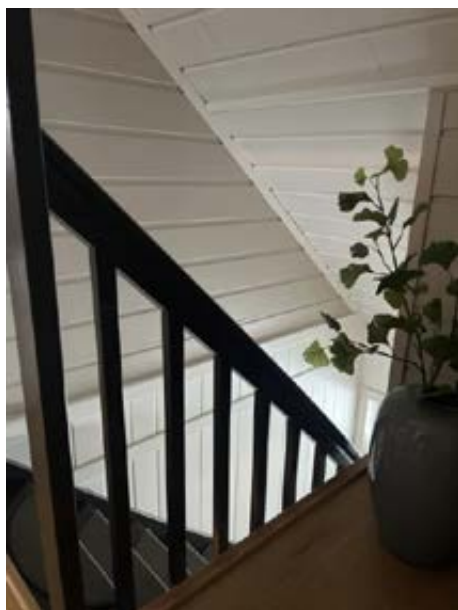
6.11 Trapp

Beskrivelse	
Trapp i trekonstruksjon	
Er det manglende rekkverk?	Nei
Er høyden på rekkverk under 90cm?	Ja
Er åpninger i rekkverk over 10cm?	Nei
Er åpninger mellom opptrinn over 10 cm?	Nei
Mangler håndløper i trappeløp?	Nei
Er det påvist andre avvik utover normal slitasje?	Nei

Oppsummering av trapp**TG-2**

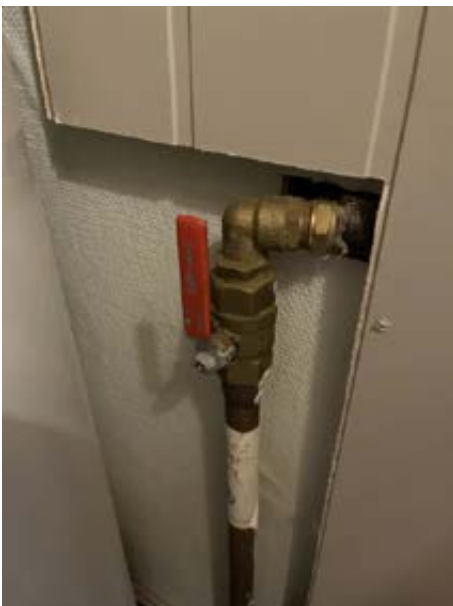
6.13 Vannledninger

Hovedstoppekran lokalisert på vaskrom

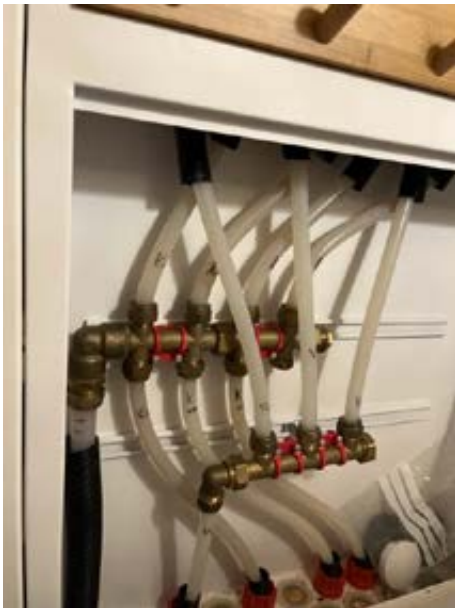
Vannfordelingsskap

Etablere drenering av vannfordelingsskap slik at man kan oppdage evt lekkasjer.

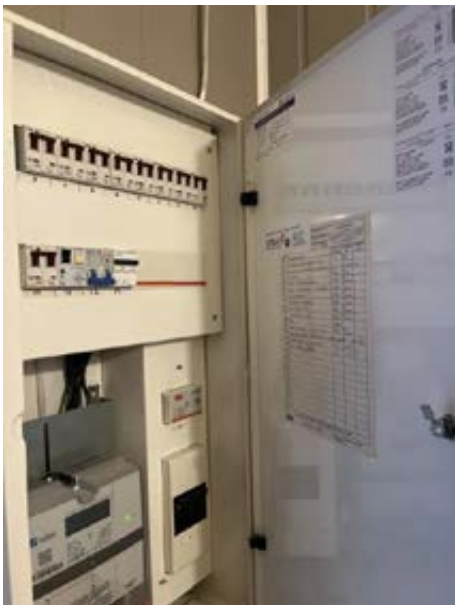
6.14 Elektrisk

EL-skap med automatsikringer

Spørsmål til eier: Løses sikringene ofte ut?	Nei
Spørsmål til eier: Har det vært brann, branttilløp eller varmgang i anlegget?	Nei
Oppsummering av elektrisk	
EL-skap med automatsikringer og skjult EL-anlegg. Mangler samsvarserklæring samt ett lokk på en bryter.	
Anbefalte tiltak / ytterligere undersøkelser anbefales	Ja
Kontroll av EL-anlegg siden det mangler samsvarserklæring

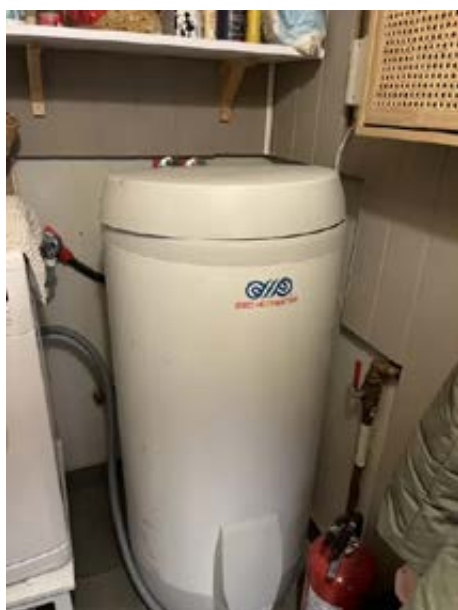
6.15 Varmtvannsbereder

OSO varmtvannsbereder

Plassering bereder	
Vaskerom	
Fundament	
Plassert på gulv	
Årstall	
2018	
Størrelse	
194	
Er det manglende lekkasjesikring av bereder?	Nei
Er det tegn til lekkasjer fra bereder?	Nei
Er bereder over 20 år?	Nei
Oppsummering av varmtvannsbereder	TG-1
Fungerende bereder.

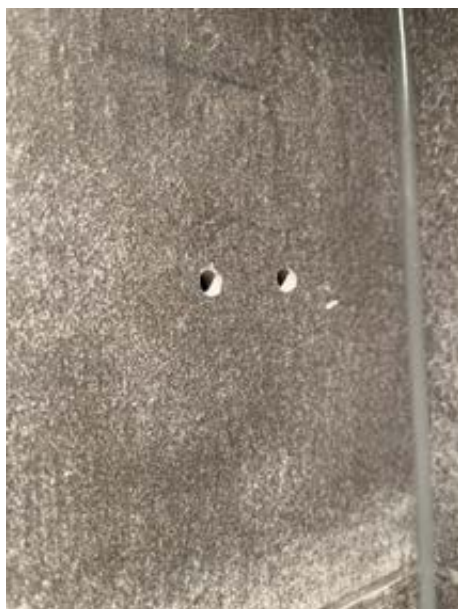
6.17 Våtrom

Hull etter håndkleholder

Selger opplyser om at badet er renovert i 2020
Overflater er hele og pene men har borrehull grunnet oppheng som er tatt ned.
Anbefaler og tette disse hullene med våtromsilikon.

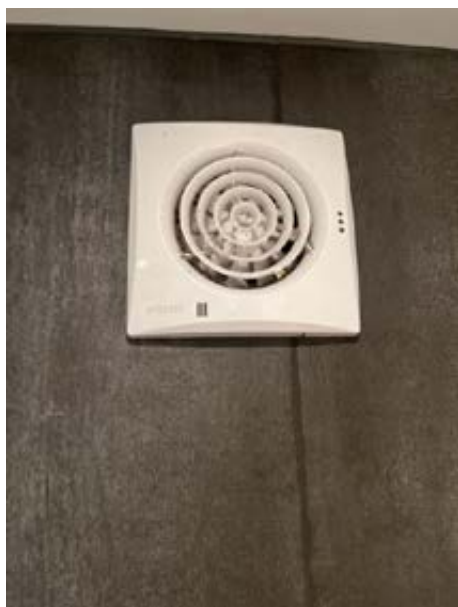
Mekanisk fuktstyrt vifte

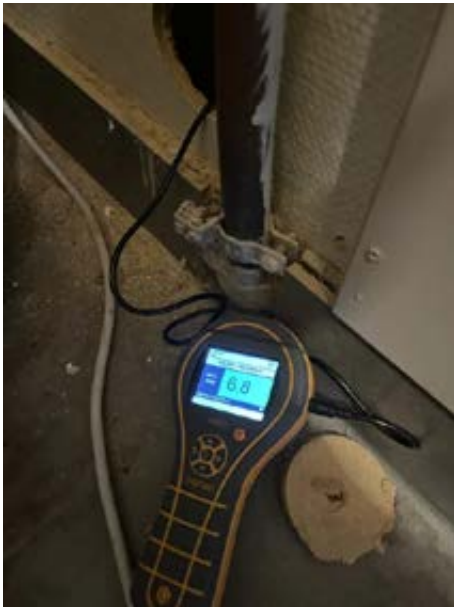
Ingen indikasjon på fukt i vegg bak våtsone

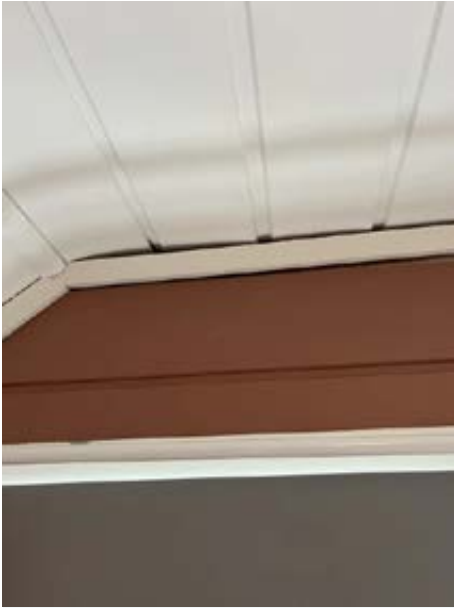
6.18 Overflater 2.etasje

Himling har beveget seg noe.

Registreres knirk i gulv.
Overflater i 2.etasje er fra byggeår og har vært overflatebehandlet i senere tid.
Enkelte steder har treverket beveget seg noe.
Ofte kan dette oppstå pga at temperaturforskjeller gir bevegelse i treverk over tid.

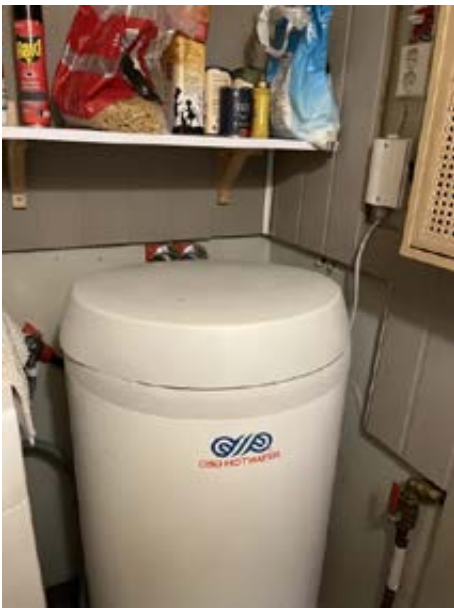
6.19 Vaskerom 1.etasje

Overflater er ikke helt ferdigstilt på vaskerom omkring varmtvannsbereder.
