# Borgundvegen 152B

ÅLESUND | VOLSDALSBERGA

**3-romsleilighet med nydelig utsikt, stor veranda og mye potensiale**

Befaringsdato: 12.02.2026

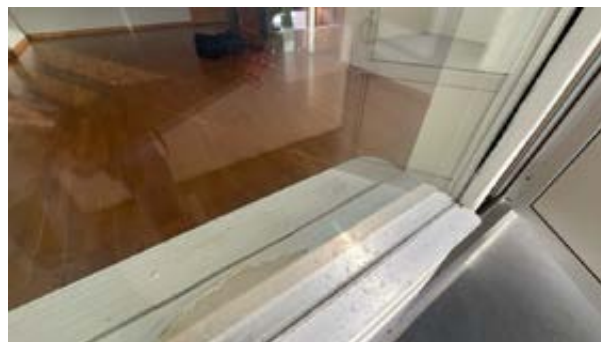
Avvik: Karmene i vinduer er slitte og det er sprekker i trevirket. Det er stedvis værslitte karmen på trevinduer.

Litt værslitte karmen på trevinduer.

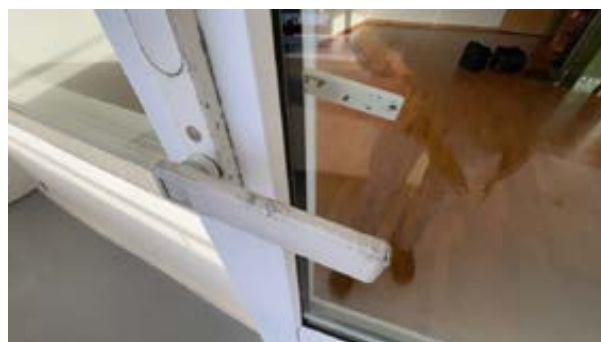
Avvik: Dørvrider har opposnet/slitt lakk

Slitt maling på vrider

- For å forlenge levetiden bør dørvrideren pusses ned og lakkres på nytt.
- Dersom tiltak ikke utføres, kan dette føre til ytterligere slitasje og redusert levetid på dørvrideren.

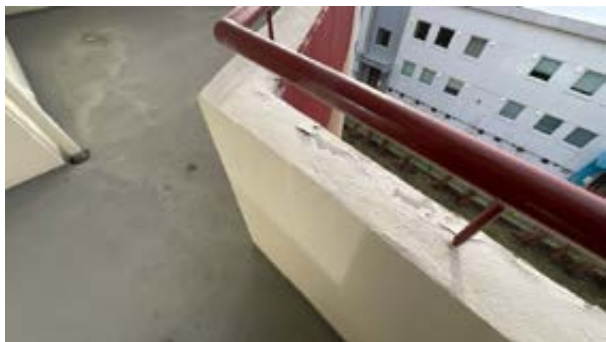
Avvik: Puss og maling på rekkverk og mur er stedvis løs.

Oppsprukket maling og puss

- Overflatebehandling av rekkverk og mur bør utføres for å hindre videre forringelse og sikre lengre levetid på konstruksjonen.
- Manglende utbedring vil medføre økt risiko for skader og redusert levetid.

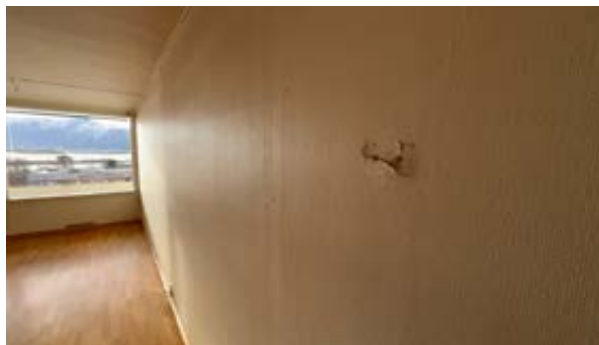
Eksempel på tilstand

- Alle overflater bør utbedres for å gjøre boligen egnet for normal bruk.
- Manglende utbedring vil medføre økt forringelse og kan føre til uegnede boforhold.

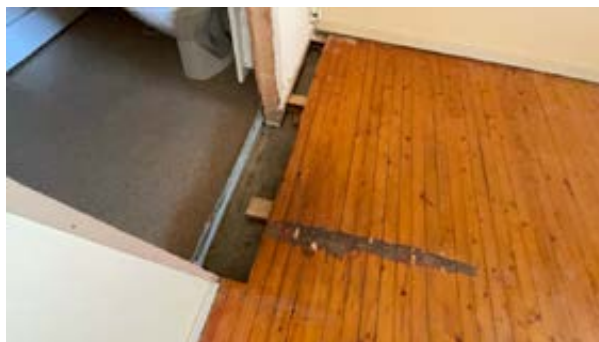
Eksempel på tilstand

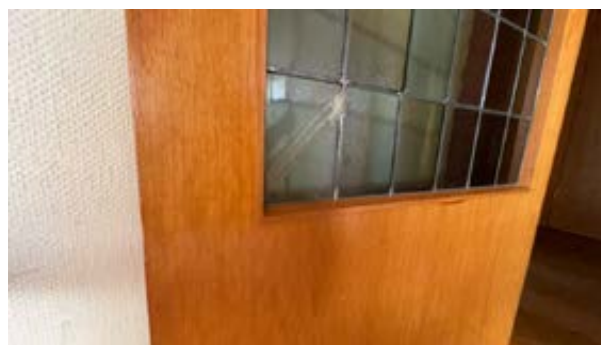
Avvik: Enkelte av innvendige dører har en del slitasje. Den ene glassdøren har sprukket glass. En dør og karm inn til bad mangler.

Sprukket glass

-Glassruten i døren med skade bør skiftes for å unngå fare for personskade ved kollaps av glasset.

-Det bør monteres ny dør og karm inn til badet for å sikre privatliv og funksjonalitet. Manglende utbedring kan medføre uheldige situasjoner knyttet til bruk av badet.

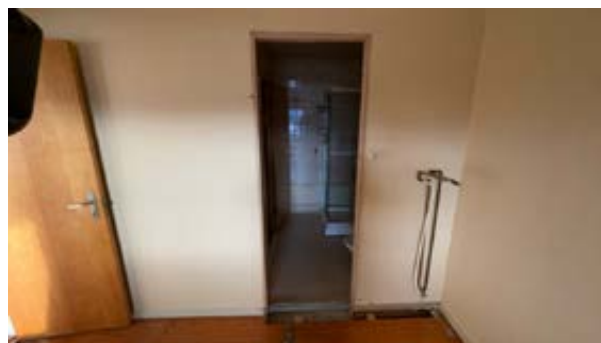
Mangler dør

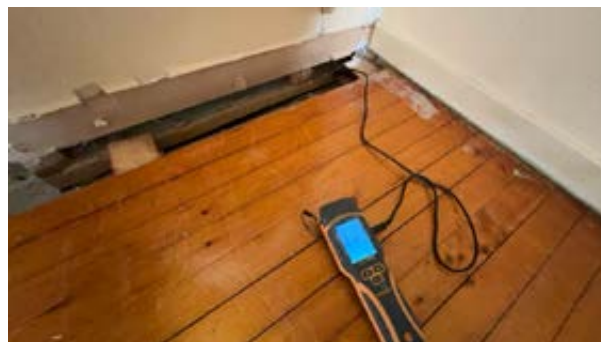
Det er foretatt én fuktmåling i tilstøtende rom, nærmest mulig dusjsonen/ våtsonen. Hullboringen er ikke utført da det var tilgjengelig bunnsvill der gulvet er revet opp. Dette er ikke best egnet plassering, men den nærmeste tilgjengelige. Det ble målt 7 vektprosent fuktighet i trevirke. Vektprosent blir gradert slik:

- Tørt: Under 11,9%
- Akseptabel: 12-15,9 %
- Fuktig : 16-19,5 %
- Meget fuktig: 19,6-27 %
- Vått: Over 27%

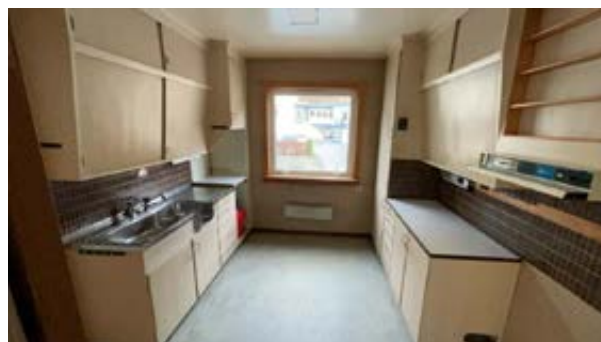
- Det er påvist skader på overflater/kjøkkeninnredning utover normal slitasjegrad.

Slitt kjøkken

- Det bør påregnes utskifting av kjøkkeninnredningen, da dagens innredning er preget av slitasje og alder.
- Manglende utskifting kan medføre økt risiko for skader på overflater og ytterligere slitasje av innredningen, noe som kan føre til ytterligere kostnader og redusert funksjonalitet.

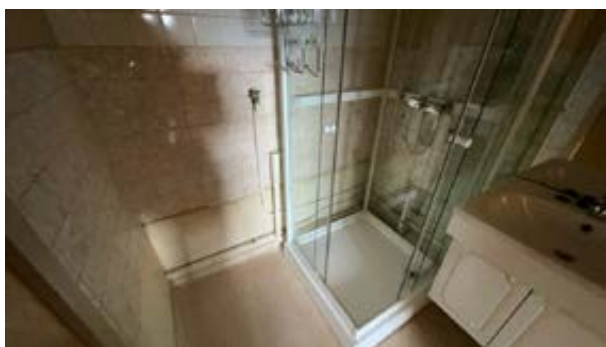
Avvik: Mer enn halvparten av forventet brukstid er passert på innvendige vannledninger.

Synlig opplegg av kobber fra byggeår

- Det er ikke behov for utbedringstiltak siden anlegget fungerer i dag, men ut ifra alder kan skader plutselig oppstå på eldre anlegg.

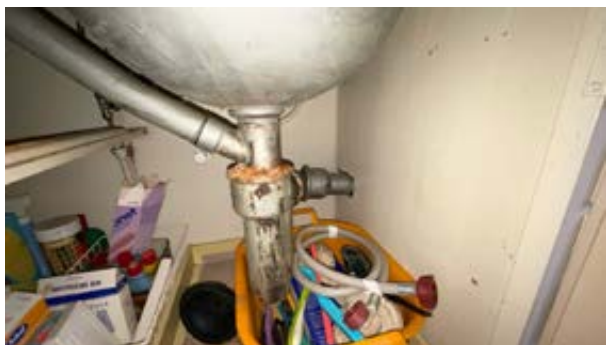
Avvik: Mer enn halvparten av forventet brukstid er passert på innvendige avløpsledninger.

Gammel røropplegg av støpejern

- Tidspunkt for utskiftning av avløpsrør nærmer seg.
- Eldre avløpsrør har blant annet større sannsynlighet for lekkasjer, noe som kan føre til omfattende og kostbare vannskader i boliger.

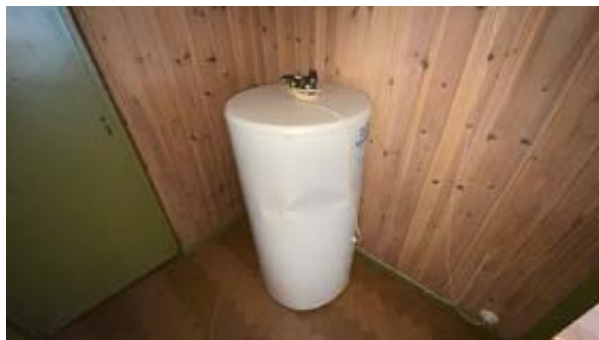
Avvik: Det er påvist at varmtvannstank er over 20 år. Varmtvannstanken er koblet fra og flyttet til gangen. Varmtvannstanken er eldre og har noen bulker. Det er ikke kjent om den fungerer.

Varmtvannstank er plassert i gang og ikke koblet til på soverommet der den egentlig skal stå.

- Det bør installeres en ny varmtvannstank på egnet sted.
- Manglende tiltak medfører at det ikke vil være varmt vann tilgjengelig, og det er usikkerhet knyttet til funksjon og sikkerhet ved bruk av eksisterende tank.
