# Sundsmyrvegen 23

Enebolig med utleiedel, panoramautsikt og fantastisk plassering på Eidsnes

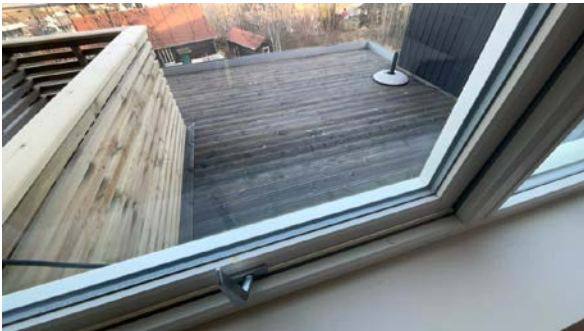
Utfyllende beskrivelse av avvik:

Vindu subber mot karm.

- Vinduet i spisestuen bør justeres slik at det ikke subber mot karmen, for å unngå unødvendig slitasje og sikre god funksjon. Dersom tiltak ikke utføres, kan det oppstå skade på karm og ramme, samt redusert levetid for vinduet.

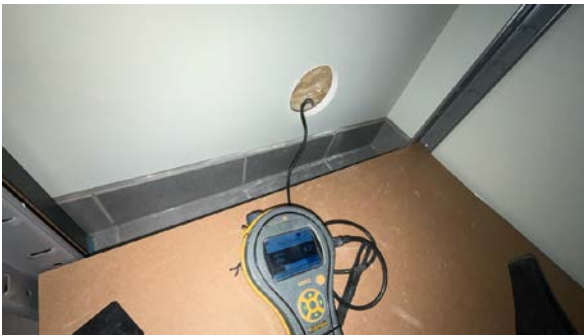
Det er foretatt hullboring fra teknisk rom, ut mot ytterhjørnet på boligen. Det ble målt 9 vektprosent fuktighet i trevirke. Vektprosent blir gradert slik:

- Tørr: Under 11,9%
- Akseptabel: 12-15,9 %
- Fuktig : 16-19,5 %
- Meget fuktig: 19,6-27 %
- Vått: Over 27%

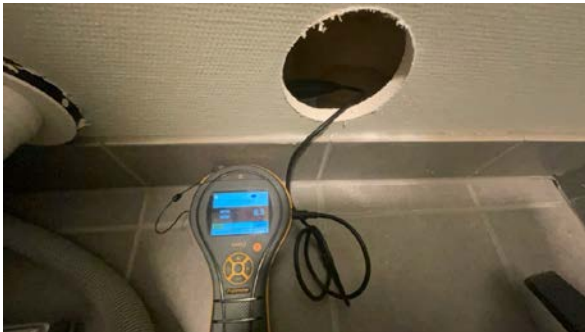
Det er foretatt én fuktmåling i tilstøtende rom, nærmest mulig dusjsonen/ våtsonen. Hullboringen er utført fra vaskerom, men utenfor våtsonen. Dette er ikke best egnet plassering, men den nærmeste tilgjengelige. Badet grenser mot brannskillevegg, vaskerom, soverom og gang. Eier opplyser om at vegg på våtrom, mot brannvegg er foret ut, så det er derfor valgt å utføre boringen fra vaskerommet. Det ble målt 8,3 vektprosent fuktighet i trevirke. Vektprosent blir gradert slik:

- Tørt: Under 11,9%
- Akseptabel: 12-15,9 %
- Fuktig : 16-19,5 %
- Meget fuktig: 19,6-27 %
- Vått: Over 27%

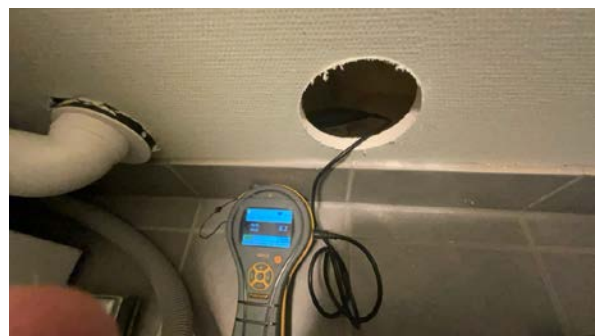
Det er foretatt én fuktmåling i tilstøtende rom, nærmest mulig dusjsonen/ våtsonen. Det er ikke våtsone mot vegg på vaskerommet. Hullboringen er utført fra vaskerommet og det er nyttet samme hull som hullboring ved bad. Det ble målt 8 vektprosent fuktighet i trevirke. Vektprosent blir gradert slik:

- Tørt: Under 11,9%
- Akseptabel: 12-15,9 %
- Fuktig : 16-19,5 %
- Meget fuktig: 19,6-27 %
- Vått: Over 27%

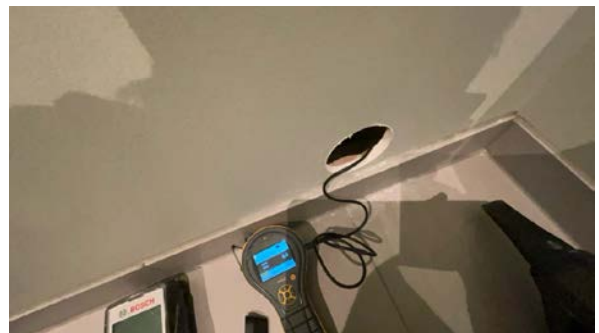
Det er foretatt én fuktmåling i tilstøtende rom, nærmest mulig dusjsonen/ våtsonen. Hullboringen er utført fra toalettrom, bak dusjsonen/ våtsonen. Det ble målt 8,8 vektprosent fuktighet i trevirke. Vektprosent blir gradert slik:

- Tørt: Under 11,9%
- Akseptabel: 12-15,9 %
- Fuktig : 16-19,5 %
- Meget fuktig: 19,6-27 %
- Vått: Over 27%

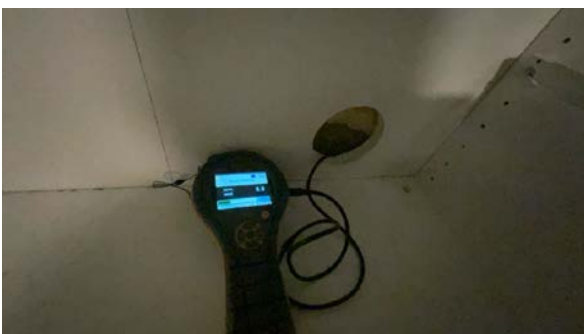
Det er foretatt én fuktmåling i tilstøtende rom, nærmest mulig dusjonen/ våtsonen. Hullboringen er utført fra entré/ grovinngang, bak installasjonen for vaskemaskin. Dette er ikke mest ideell plassering, men nærmeres tilgjengelig. Våtsonen bak vask ligger mot yttervegg. Det ble målt 8,8 vektprosent fuktighet i trevirke. Vektprosent blir gradert slik:

- Tørt: Under 11,9%
- Akseptabel: 12-15,9 %
- Fuktig : 16-19,5 %
- Meget fuktig: 19,6-27 %
- Vått: Over 27%

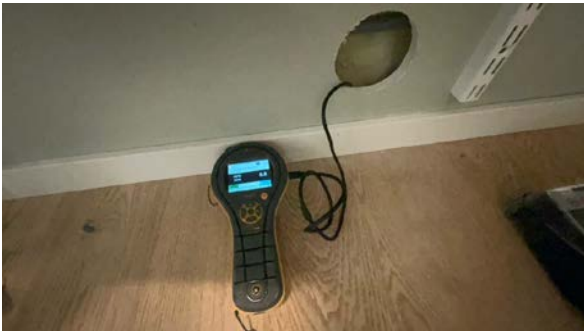
Det er foretatt én fuktmåling i tilstøtende rom, nærmest mulig dusjsonen/ våtsonen. Hullboringen er utført fra boden, bak dusjsonen/ våtsonen. Det ble målt 8,8 vektprosent fuktighet i trevirke. Vektprosent blir gradert slik:

- Tørt: Under 11,9%
- Akseptabel: 12-15,9 %
- Fuktig : 16-19,5 %
- Meget fuktig: 19,6-27 %
- Vått: Over 27%
