# Borgundvegen 170A

# Tilstandsrapport

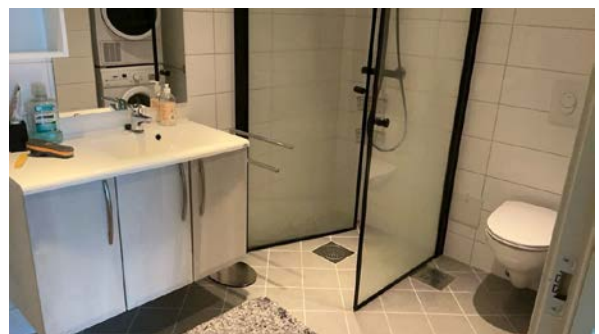
Badet ble oppusset av tidligere eier i 2013. Det foreligger samsvarserklæringer og annen dokumentasjon på elektroarbeidet fra Brattvåg Elektro AS. Badet har flislagt gulv med gulvvarme fra 2013, flislagte vegger og malte innvendige tak med innfelt spottbelysning. Det har dusjvegger, vegghengt WC, innredning med servant og opplegg for vaskemaskin. Rør-i-rør-skap og varmtvannstank er montert på rommet. Dudjdører er montert i ettertid.

Oversikt bad.

- Det er påvist at høydeforskjell fra topp slukrist til gulv/synlig topp membran ved dørterskel er mindre enn 25 mm.
- Det er påvist avvik i fallforhold til sluk i forhold til krav i forskrift på byggetidspunktet.

- Til tross for avviket i fall/høydeforskjell til sluk, vil gulvet fortsatt kunne lede vann mot sluket, men med redusert effektivitet. Dette kan potensielt øke risikoen for vannansamling i enkelte områder av badet.

Når høydeforskjellen mellom sluk og tettesjikt ved dør er for liten, øker faren for at vann ved lekkasjer på våtrommet kan trenge ut av våtrommet. Dette kan føre til:

- Lekkasjer til tilstøtende rom
- Skader på dørkarm og terskel
- Fuktskader i gulv og vegger utenfor badet

Det bør etableres fuge ved terskel/dørlister slik at høydeforskjell ved lekkasje kommer opp i 25 mm.

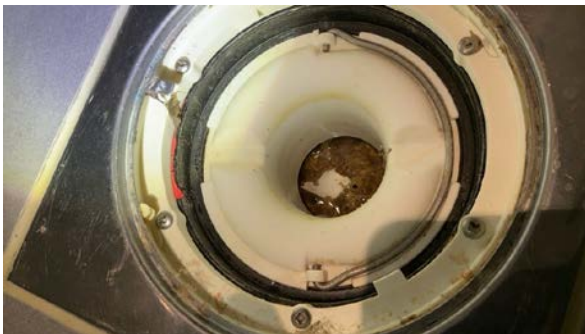
Det er to plastsluker og smøremembran med ukjent utførelse. Vurdert utifra alder, materiale og observasjoner i sluk.

Sluk i dusjsjonen

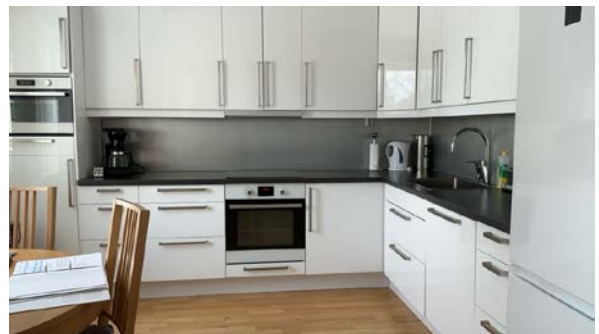
Kjøkkenet har innredning med hvite glatte fronter fra 2013. Benkeplaten er av laminat, metallplate over kjøkkenbenk. Det er kjølfrysenskap (nyere) og integrert oppvaskmaskin, induksjonstopp, micro og stekeovn. Det er parkett på gulv.

Oversikt kjøkken
