# Røtbakken 19

Øverås- fin familiebolig med 4 soverom og 2 bad!

Befaringsdato: 30.03.2026

Rapportdato: 01.04.2026

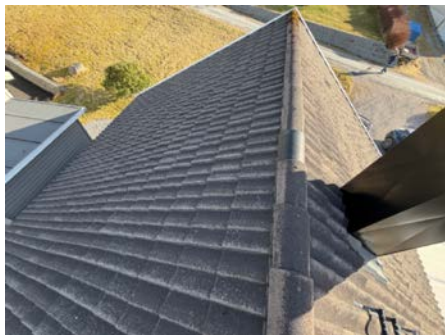
Symptomer på slitasje og elde er registrert, selv om det ikke ble observert tegn på lekkasjer eller skader. TG2 er valgt for å belyse at bygningsdelen har en alder og tilstand som tyder på behov for tiltak i fremtiden. Restlevetiden er usikker. Teknisk levetid for betong takstein er satt til 30-60 år. Takteking og undertak har passert over halvparten av forventet brukstid.

Oversiktsbilde av takteking

- Overvåk tilstanden jevnlig. For å få tilstandsgrad 0 eller 1 må tekkingen skiftes ut, men tidspunktet for når dette er nødvendig er vanskelig å si noe om.
- Når takteking og undertak begynner å bli gamle, øker risikoen for lekkasjer, noe som kan føre til omfattende og kostbare reparasjoner av underliggende konstruksjoner dersom en ikke foretar tiltak på konstruksjonene før dette oppstår.

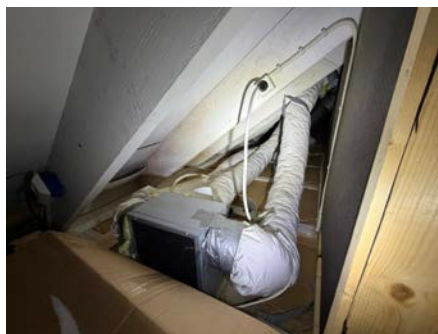
Boligen har saltak og takkonstruksjon er oppført med A-takstoler i tre med innredet loft. Lufting fra rafter med luftespalte mellom isolasjon og undertak. Undertak av sutakplater. Besiktet i fra alle raftekottene.

Bilde tatt i fra raftekott.

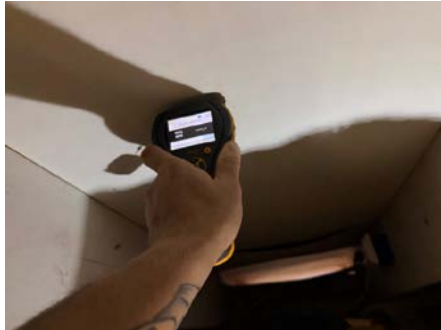
Fuktmåling i undertak, ikke utslag på fukt.

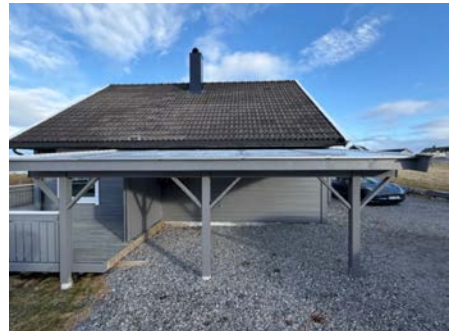
Oppført i 2024 ved egeninnsats. Carport er oppført i trekonstruksjon fundamentert på punktfundamenter/stolpesko mot terreng. Bæresystemet består av stolper og dragere i tre, med åpen løsning uten vegger. Taket er utført som pulttak med lett takkonstruksjon, teknet med transparente/plastbaserte takplater som gir lysgjennomgang. Carporten er tilknyttet boligen og har adkomst direkte fra gårds plass. Konstruksjonen fremstår som enkel og funksjonell, med normal standard for denne type bygg. Det er ikke registrert vesentlige skjevheter eller synlige konstruksjonssvekkelser ved visuell befaring.

Oversiktsbilde

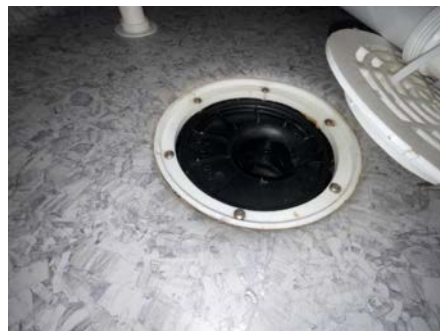
Det er påvist avvik på lokalfall rundt sluk og høyde fra topp membran ved dør og topp slukrist. Minimumskrav til lokalfall rundt sluk er 16 mm 80 cm ut fra sluk eller fall på hele gulvet med fallforhold på minimum 1:100. Minimum høydeforskjell mellom topp slukrist og tett membran ved dør skal være 25 mm.

Rommet har plastsluk med vinylbelegg på gulv som tettesjikt/membran. Vinylbelegg er ført ned i sluk og klemt bak klemring. På veggene er det våtromsplater som tettesjikt. Alt nytt i 2021.

Sluk, vinylbelegg er korrekt klemt under klemring.

Til tross for avviket i fall/høydeforskjell til sluk, vil gulvet fortsatt kunne lede vann mot sluket, men med redusert effektivitet. Det anbefales å foreta tiltak som sikrer at lekkasje og bruksvann ledes til sluk, og ikke ut i tilstøtende rom ved eventuell lekkasje, det enkleste tiltaket vil være å øke høydeforskjell/tettesjikt ved dørterskel til minimum 25 mm.

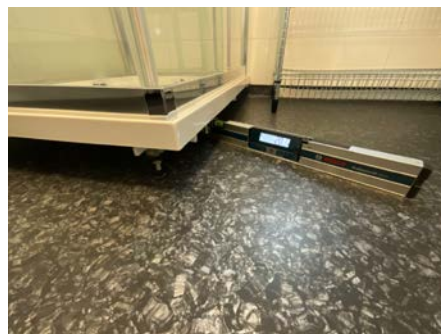
Rommet har vinylbelegg på gulv med gulvvarme. Vinylbelegg har opprett langs vegger og dør. Det er målt ca 20 mm høydeforskjell fra membran ved dørterkel til topp slukrist, i tillegg har vinylbelegget oppkant ved dørterkel på ca 20 mm. Fall i henhold til krav.

Lokalfall rundt sluk i henhold til krav.

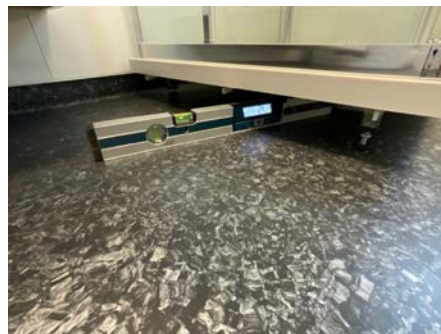
Lokalfall rundt sluk i henhold til krav.
