# Ringgata 2B

TØYEN VED BOTANISK HAGE

Befaringsdato: 19.05.2026

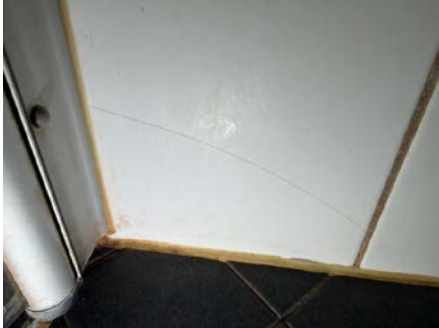
2. ETASJE > BAD

Sprekk i en veggflis i nedkant ved dusjdører.

Sprekke i en veggflis i nedkant mot dusjdør

Ingen akutte tiltak nødvendig men tiltak kan vurderes.

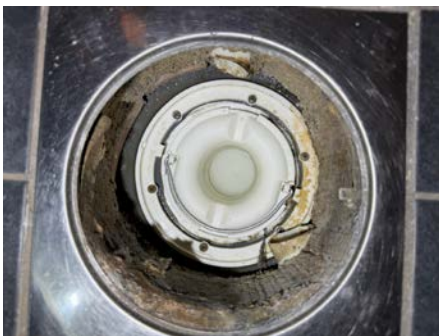
2. ETASJE > BAD

Det er plastsluk og banemembran med ukjent utførelse.

Sluk i dusjsone.

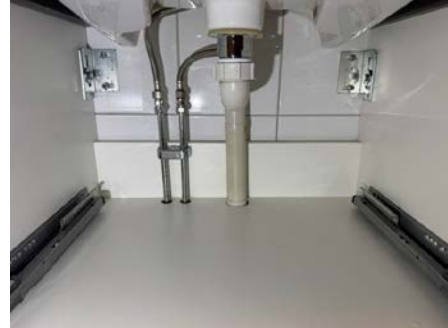
2. ETASJE > BAD

Baderommet fra 2014 har innredning med nedfelt servant, veggmontert toalett, dusjvegger/hjørne og opplegg for vaskemaskin.

Røropplegg i servantskap

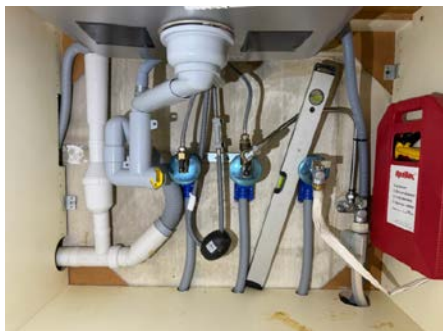
## 2. ETASJE > KJØKKEN

Røropplegg i kjøkkenbenk

Nytt/oppgradering av kjøkken kan påregnes.
