# Sinneslegå 9

## Selveierleilighet med god standard like ved Sinnesvannet

# gnr. 9, bnr. 6, snr. 1, fnr. 39

Befaringsdato: 18.03.2026

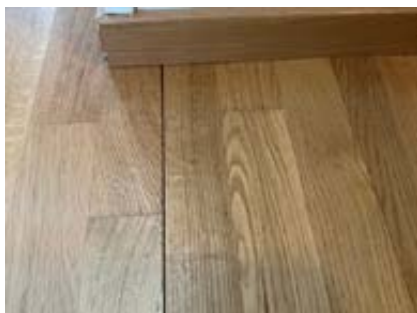
Glipe i parkett har i hovedsak estetisk betydning.

Glipe i parkett ved kjøkken.

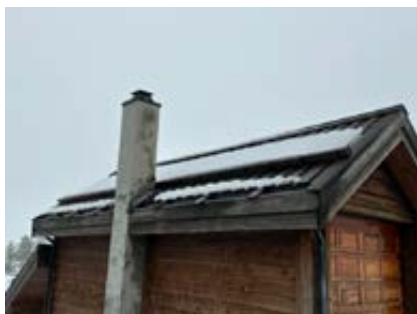
Utvendig pipe.

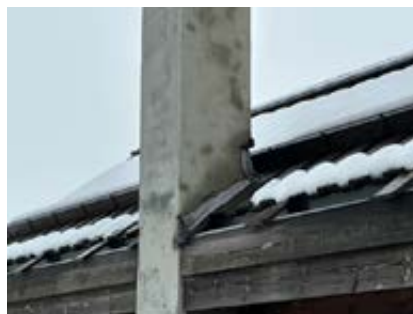
- Det er påvist sprekker og/eller riss i pipe.

Noen sprekker i puss på pipe over tak.

Normaltid for vedlikehold av beslag og pipe over tak. Bom og løs puss hugges ned. Ny puss påføres intervall 20 – 30 år. Montering av takhatt på pipe over tak kan vurderes for å beskytte mot fukt og forlenge levetiden på pipen. For detaljert informasjon og krav anbefales kontakt med lokalt brann- og feiervesen.

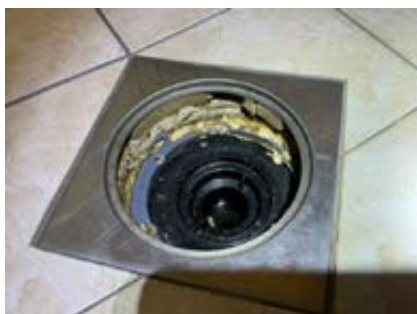
- Det er påvist avvik i fallforhold til sluk i forhold til krav i forskrift på byggetidspunktet.

• Overvåk tilstanden jevnlig. For å få tilstandsgrad 0 eller 1 må slukløsningen skiftes ut og sannsynligvis må også membransjiktet skiftes/utbedres. Det er imidlertid vanskelig å si noe om tidspunktet for når dette er nødvendig.

Det anbefales regelmessig rengjøring av sluk for å forhindre at vannstand stiger opp til klemring.

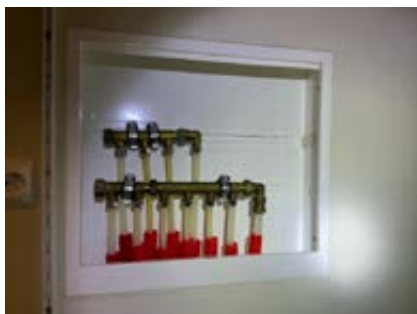
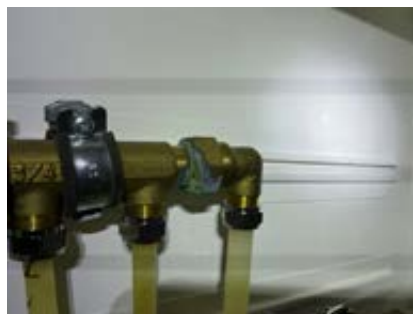
Forventet levetid armaturer 15 - 25 år. Forventet levetid plast og kobberør 25 - 75 år. Forventet levetid plast-sluk 25 - 75 år. Det er skrevet med tusj på vannrørene, noe som kan skade rørene over tid.

Noe korrosjon på kobling. Bør undersøkes nærmere og utbedring foretas.

Merker kan ofte fjernes med milde løsemidler som isopropylalkohol eller spesielle rengjøringsmidler. Vær forsiktig for å unngå skade på plastrøret under rengjøring.

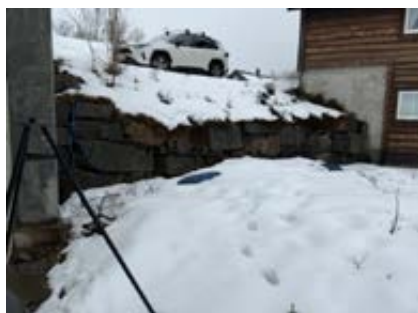
Støttemur mellom boligene er oppført med lødd stein. Det er ikke kjent hvem som har vedlikeholdsansvar eller gjerdeplikt.
