# Håkonsgata 63C

ØRSTA

# Tilstandsrapport

## BOLIGBYGG MED FLERE BOENHETER

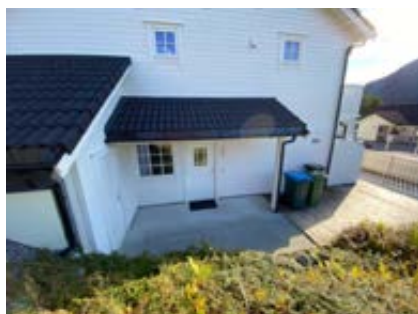
Taktekingen er av betongtakstein. Taket er besiktiget fra bakkenivå.

Siden taket (takkonstruksjon, takteking og skorstein) kun er observert fra bakkenivå, er vurderingen begrenset av dette. Det er ikke sikkerhetsmessig forsvarlig å bevege seg ut på taket eller observere fra stige. Selv om det ikke er avdekket skader under befaringen, betyr ikke dette at det ikke foreligger skader som en besiktigelse på taket kan avdekke. Vær oppmerksom på denne risikoen. En undersøkelse av taket kan utføres av en fagperson under tilstrekkelige sikkerhetsforhold.

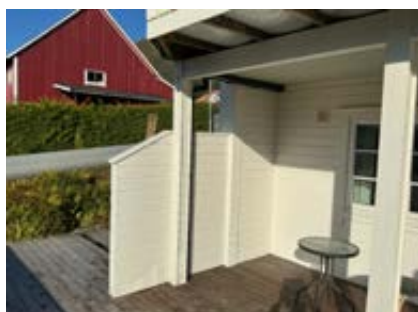
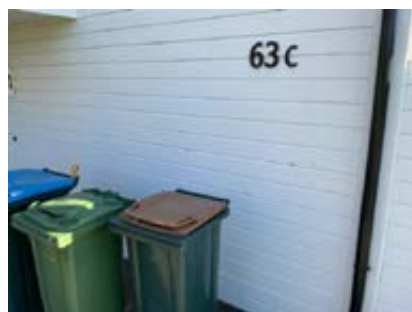
- Bordkledning går stedvis nesten helt ned i terreng.
- Det er påvist andre avvik:

- Det må foretas tiltak for å lukke avviket.
- Lokal utbedring bør foretas for å øke avstanden mellom terreng og bordkledning.

Det er behov for skraping og maling for å forlenge levetiden til treverket.

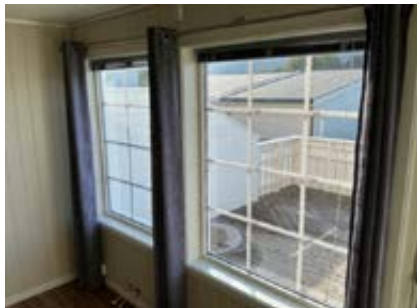
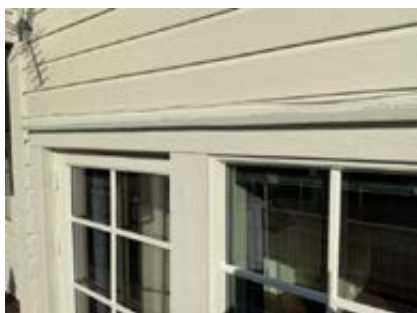
## Dører

Bygningen har malt hovedytterdør med glass, malt balkongdør i tre med glass og malt dør til bod.

Balkongdøren må justeres og det bør undersøkes nærmere om man eventuelt bør skifte dørvrider.

Den bør også skrapes og males på nytt der malingen flasser av.

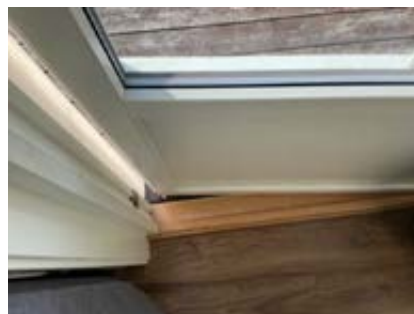
## Balkonger, terrasser og rom under balkonger

Større markterasse ved utgang og på fremsiden av seksjonen, av trebjelker med terrassebord, levegger og rekkverk av tre i malt utførelse.

Det bør undersøkes nærmere hvordan det er tettet i overgang mellom terrasse og yttervegg. Det er behov for vedlikehold av dekket, for å forlenge levetiden til treverket.

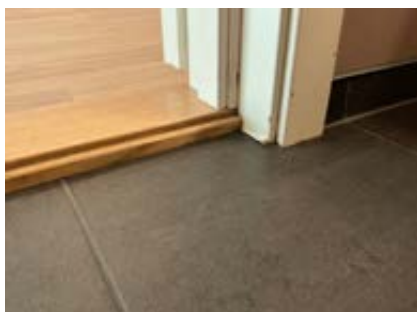
Det er observert svelling nederst på utforing til dør. Avviket kan for eksempel skyldes vannsøl på gulvet.

Utforing og lister rundt dør inne på badet bør påregnes å bli skiftet ut etter hvert.

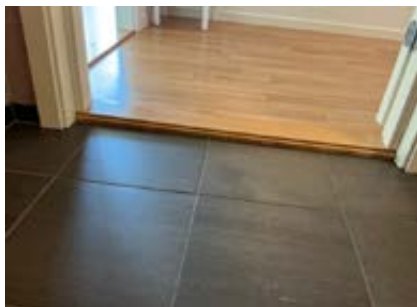
- Det er påvist at høydeforskjell fra topp slukrist til gulv/synlig topp membran ved dørterskel er mindre enn 25 mm.
- Det er påvist avvik i fallforhold til sluk i forhold til krav i forskrift på byggetidspunktet.

- Til tross for avviket i fall/høydeforskjell til sluk, vil gulvet fortsatt kunne lede vann mot sluket, men med redusert effektivitet. Dette kan potensielt øke risikoen for vannansamling i enkelte områder av badet.

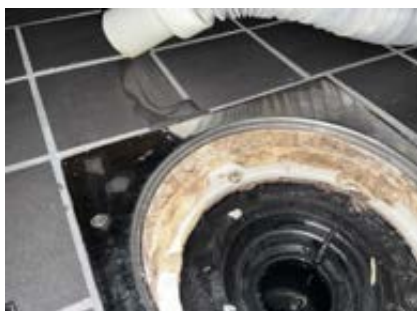
Det er plastsluk og smøremembran med ukjent utførelse.

Det er synlig slukmansjett under klemring i begge sluk på badet.

Synlig slukmansjett i sluk under dusj

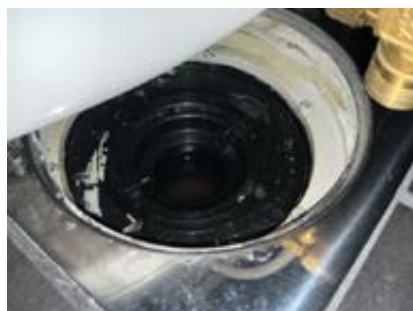
Slukmansjett synlig i sluk ved varmtvannsbereder

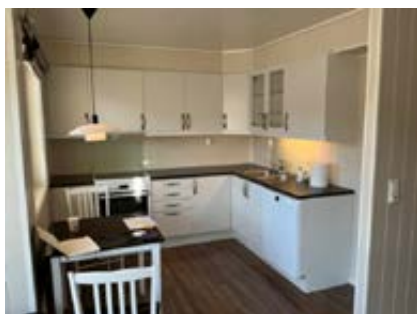
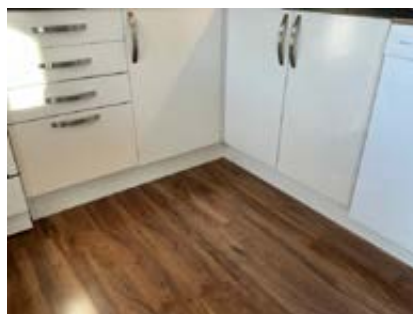
Det er påvist skader på overflater/kjøkkeninnredning utover normal slitasjegrad.  
Det er observert svelling på underside av skapdører på kjøkkenskap.

- Det er påvist skader på overflater/kjøkkeninnredning utover normal slitasjegrad.

Skader nederst på kjøkkenskap

- Det må påregnes lokal utbedring/utskiftning.

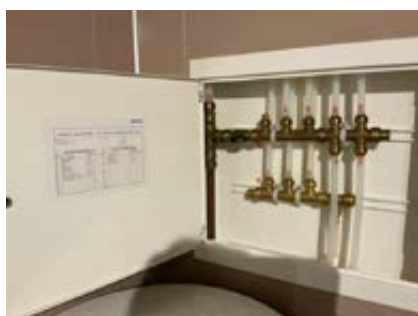
Innvendige vannledninger er av plast (rør i rør) fra byggeår. Det er besiktiget i rørskap på bad.

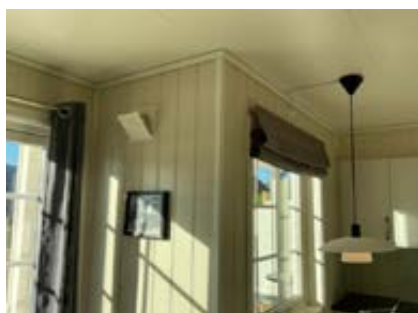
Seksjonen har naturlig ventilasjon via veggventiler, og mekanisk avtrekk på badet.

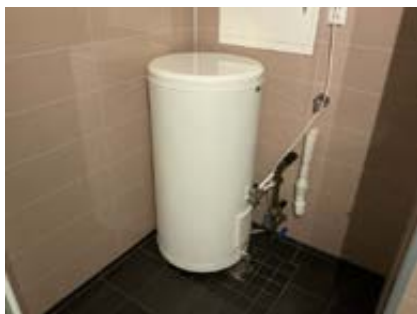
200l varmtvannstank fra byggeår plassert på badet.

Varmtvannstank plassert på bad

- Det bør etableres tilfredsstillende el-tilkobling etter gjeldende forskrift.

Da det er jamn last på bereder anbefales fast strømtilknytning som brann-forbyggende tiltak.

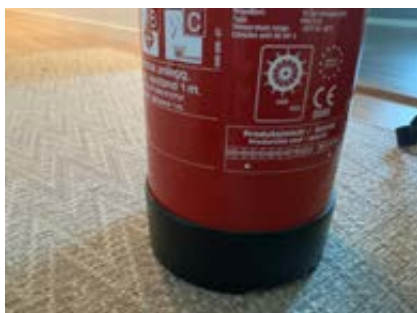
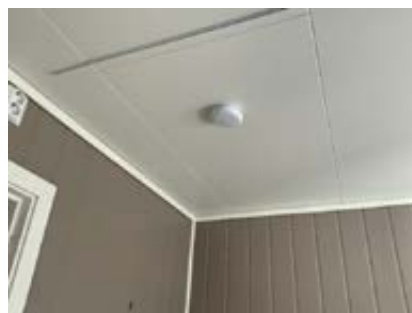
Røykvarsler i begge soverom, teknisk rom/bod og stue
