# Gjemnesvegen 51

**Meget velholdt enebolig på 1 plan med integrert garasje, terrasse og utsyn mot fjord og fjell.  
Gangavstand Batnfjordsøra sentrum!**

# Tilstandsrapport

## ENEBOLIG

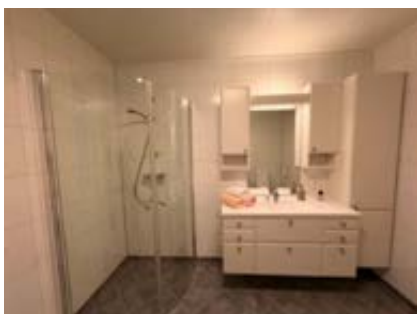
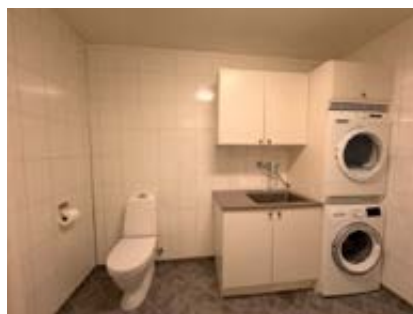
## 1. ETASJE > BAD

Det ble foretatt hulltaking i veggkonstruksjonen fra soverommet på utsiden av badet. Ved kontroll av konstruksjonen ble det ikke registrert unormale forhold. Fuktkvotemåling (vekt%) i konstruksjonen ble målt til 10,3 %, noe som ligger innenfor nivå som anses som tørt materiale.

Badet er kombinert bad og vaskerom med flislagt gulv og varmekabler, baderomsplater, dusj med glassdører, hovedsluk og hjelpesluk. Det ble registrert fall mot slukområdet. Hulltaking fra tilstøtende soverom viste 10,3 vektprosent, som tilsvarer tørt materiale. Det ble ikke registrert tegn til fuktskade. Særskilt våtromsdokumentasjon er ikke fremlagt, men ferdigattest og sluttdokumentasjon for boligen foreligger.

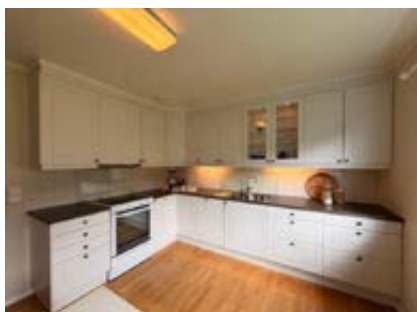
### 1. ETASJE > KJØKKEN

Kjøkkenet har en AEG SilenceTech-ventilator innbygget i overskap over komfyren. Ventilatoren har eget avtrekk ført via kanal og ut over tak. Ventilatoren fungerte ved enkel funksjonskontroll. Luftmengde og kanalens innvendige utførelse er ikke kontrollert. Det ble ikke registrert åpenbare avvik. Punktet må ses i sammenheng med boligens samlede ventilasjonsanlegg.
