# Lerkevegen 1C

LØVENSTAD

Romslig 3-roms toppleilighet med herlig balkong |  
Separat kjøkken | P-plass med el-lader |  
Oppussingsbehov | Nær marka!

# Tilstandsrapport

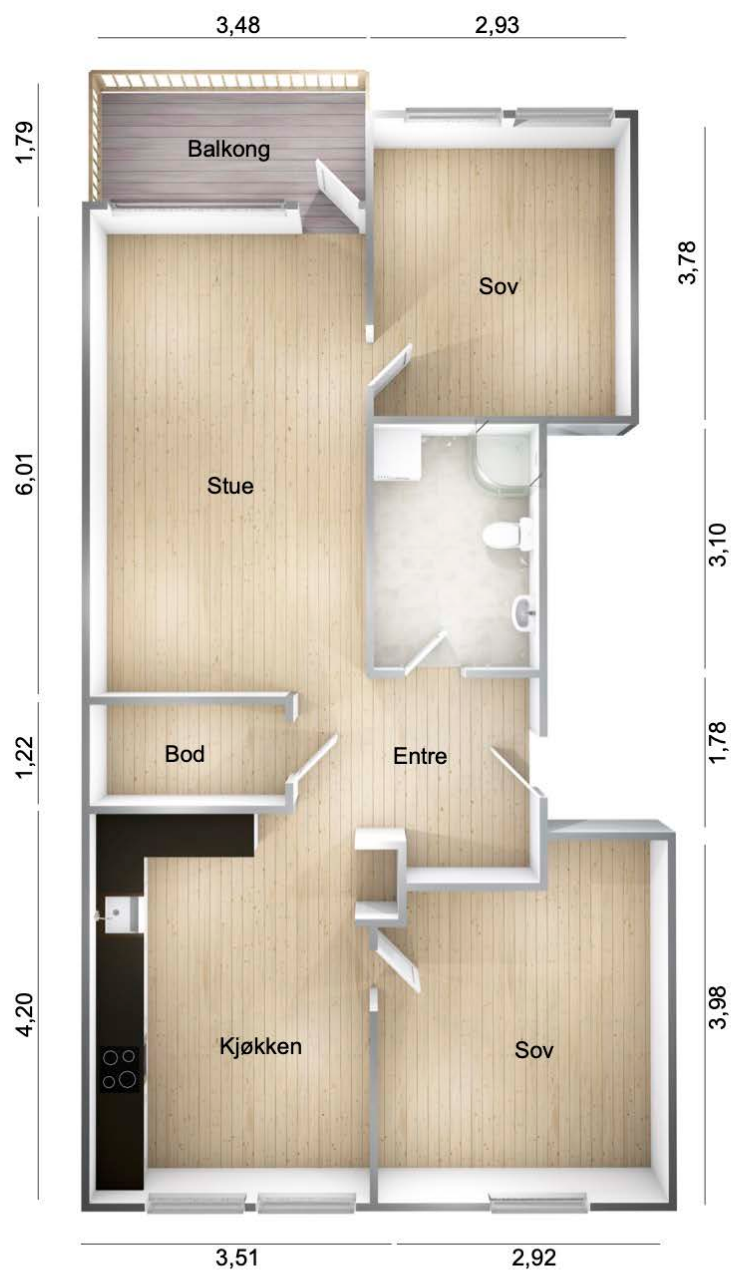
4.etasje

Illustrert planskisse  
Tegnet av plandesign.no

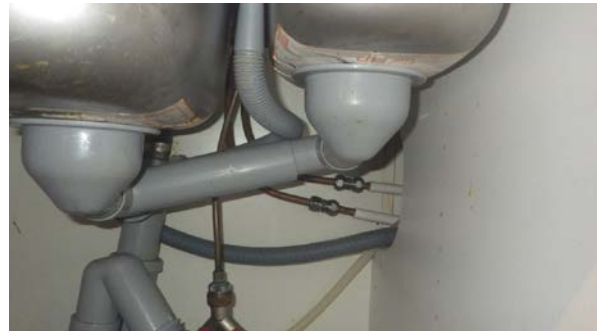
### TG 2 Avløpsrør

Det er avløpsrør av støpejern og plast.

- Det er påvist at avløpsrør av jern har rustskader.

- I forbindelse med oppgradering av våtrom vil det være naturlig med utskifting av avløpsrør.
