Hanserudvegen 12

Hansrudvegen 12

Tilstandsrapport

ENEBOLIG

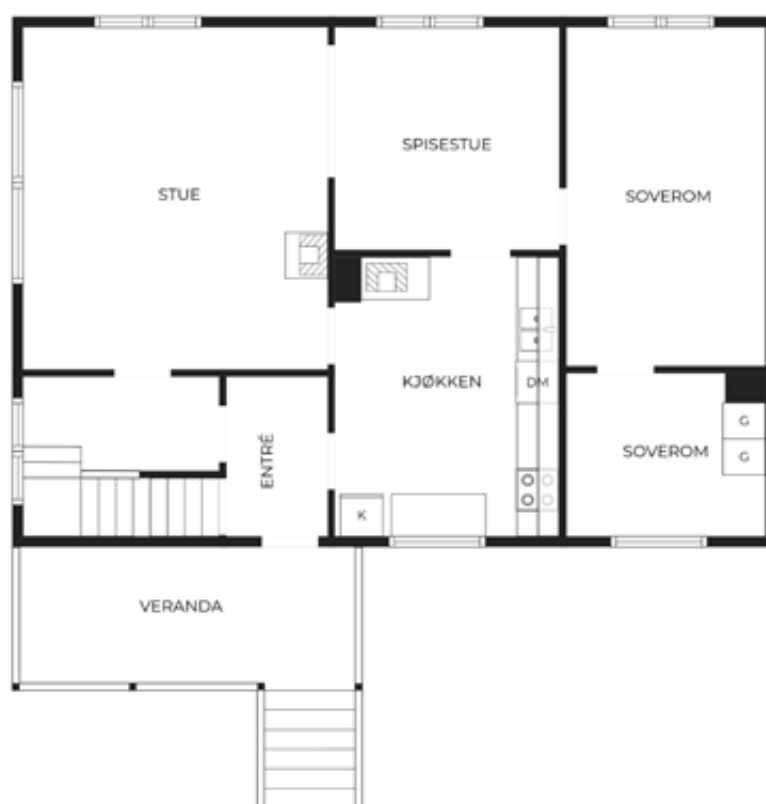
Plantegning

Størrelser og dimensjoner er omtrentlige, faktiske kan variere.

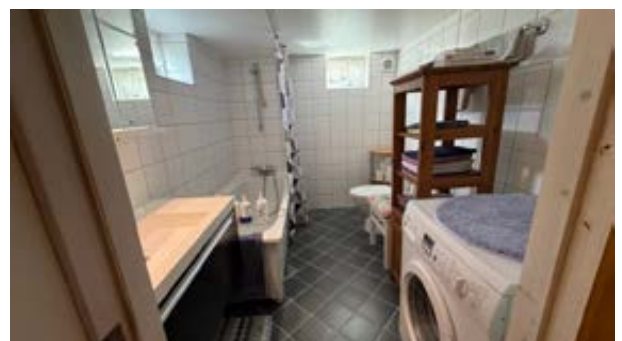
KJELLER > BAD

- Det er vindu/dør med ikke fuktbestandige materialer i våtsonen (ved vask, dusj, badekar, osv.), løsningen eller byggematerialet er uegnet.

- Uegnede materialer må fuktbeskyttes/utskiftes.
