# Fløya terrasse 17

KRISTIANSUND N

Unik mulighet i Fløya! Innholdsrikt rekkehus med utstrakt havutsikt | Loftsstue | Parkering

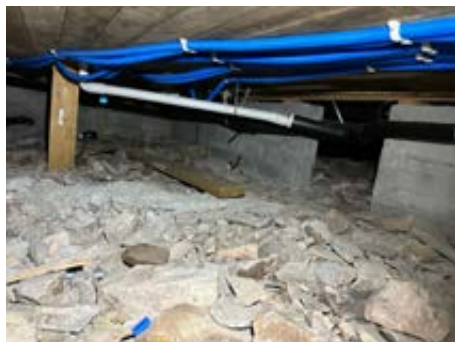
### TG 1 Krypjkjeller

Bygningen har krypkjeller under trebjelkelag og stubbegulv. Krypjkjeller fremstår som tørr ved inspeksjon og det ble ikke avdekket skader.  
Generelt: Selv om det ikke er avdekket tegn på skader, betyr ikke dette nødvendigvis at det ikke foreligger skader i eller i forbindelse med krypkjelleren.

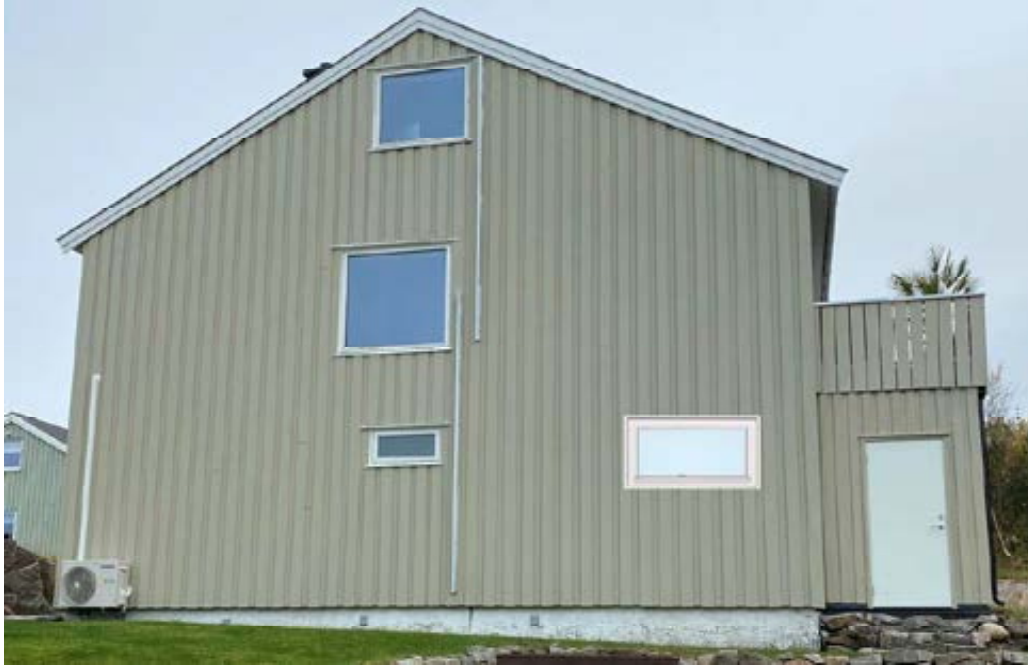
*Bilde 1. Gavlføløy Terrasse 17. Plassering av vindu er vist.*

På bildet under vises plassering av vindu og typevindu.
