# Skarbøvikgata 4

BORETTSLAGSLEILIGHET · TILSTANDSRAPPORT MED  
VERDITAKST

6006 ÅLESUND

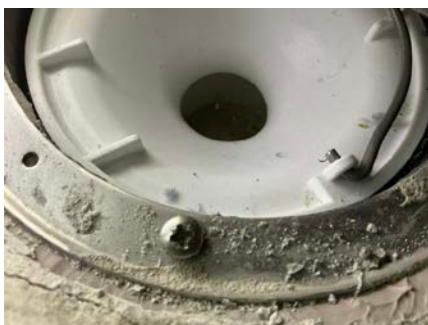
- Det er plastsluk fra 2026 vurdert utifra alder og observasjoner i sluk samt dokumentasjon fra Varme og Bad( K Wangberg Larsen AS datert 24.06.2026.
- Andre vann- og avløpsledninger på våtrommet er vurdert under samlet vurdering av vann- og avløp.

Ny sluk på bad.
