# Sandvika 4

Flott og velholdt enebolig med garasje | Nydelig utsikt | Peis | 4 sov |

# Tilstandsrapport

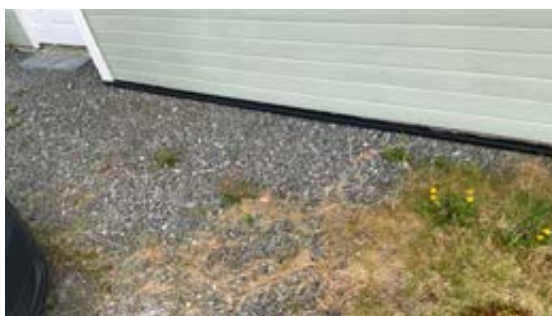
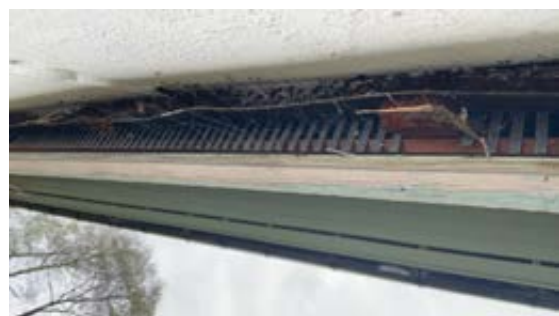
## TG 1 Takkonstruksjon/Loft

W-takstoler med forenklet undertak, loddbord og vindskier av trebord i malt utførelse, tilkomst isolert stigeluke (bør skiftes/isoleres pga varmetap).

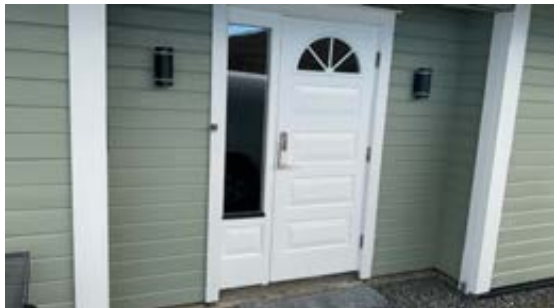
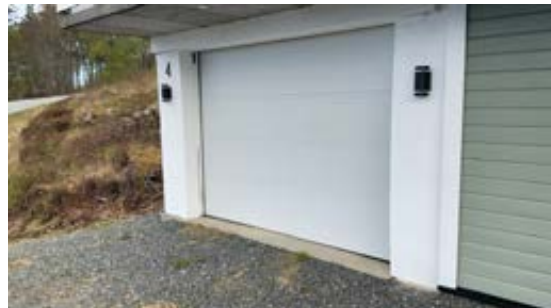
## TG 3 Dører - 2

- Det er påvist dør(er) med fukt/råteskader.

- Døren(e) står foran utskiftning.

Kostnadsestimat: 20 000 - 100 000

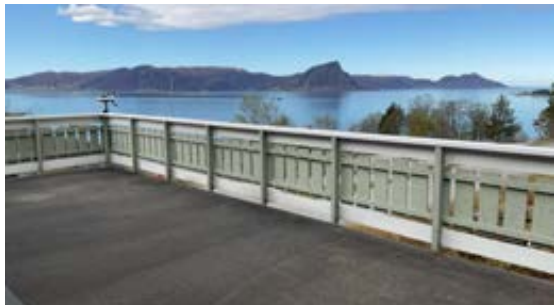
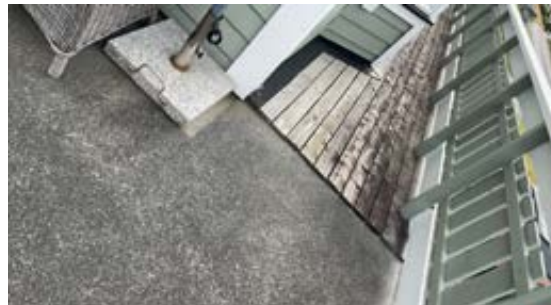
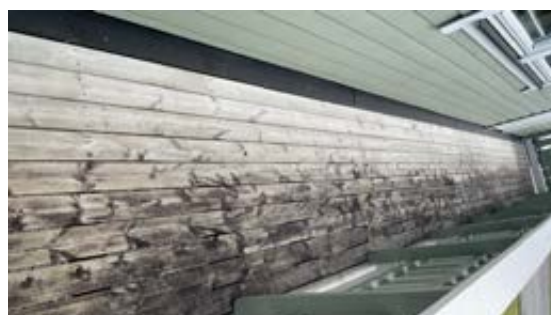
## TG 2 Utvendige trapper

- Det er påvist andre avvik:

- Det må foretas tiltak for å lukke avviket.

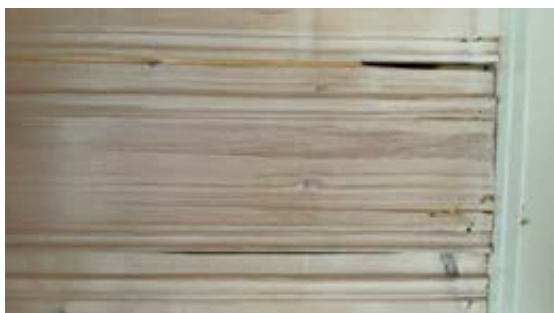
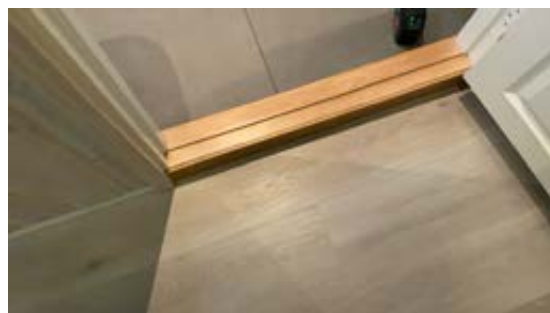
- Det er påvist skader på overflater.

Det er en del knirk ved dør til bad i h.etg.

Lokal utbedringer, av skader.

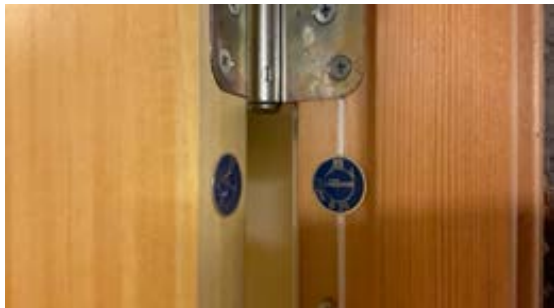
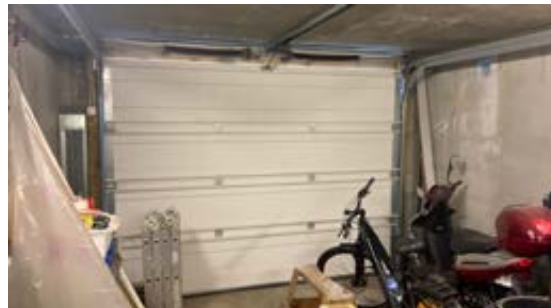
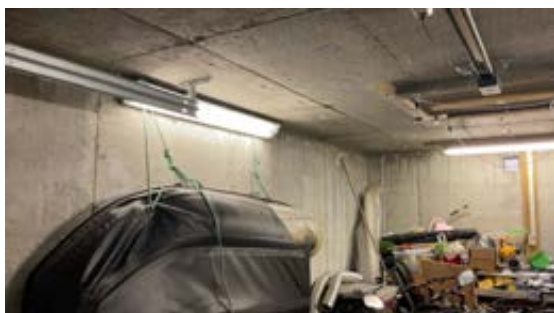
## VÅTROM

Vaskerom med byggeforskrifter fra før 1997. Malt betong gulv (Ikke vanntett), plast sluk, fall på ca. 30 mm, målt fra topp gulv ved dør til topp slukrist. Betongmur/Baderomspanel på vegger. Rustfritt skyllekar, arb.benk og opplegg for vaskemaskin, veggventil.

Rommet er i daglig bruk og fungerer med dagens bruk. Men en bør ta høyde for renovering, og alle forhold med tettesjikt, våtsone, sluk m.m. må dokumenteres.

**Kostnadsestimat: 20 000 - 100 000**

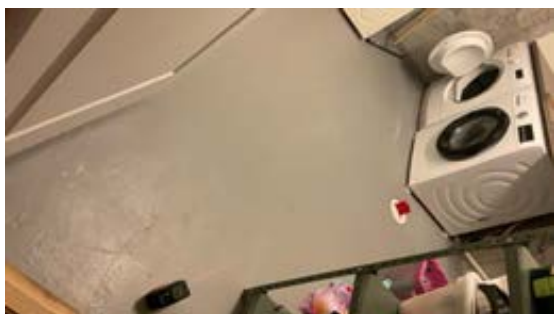
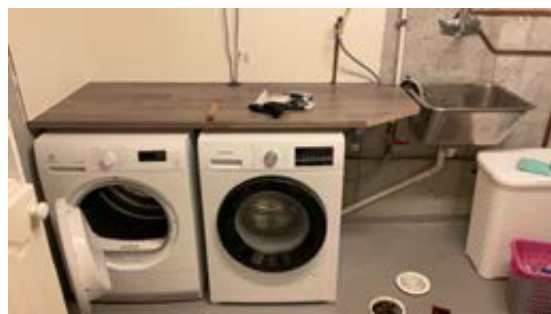
### KJELLER > VASKEROM 8,9 M<sup>2</sup>

Hulltaking er ikke foretatt da det ikke er fysisk mulig pga tilliggende konstruksjoner. vegg mot terreng, og ikke membran. Vegg mot gang/soverom er tørrsone og ikke utsatt for bruksvann og ikke relevant for hulltaking. Ved overflatesøk med Protimeter/Fuktmåler i tørrsone, etter fukt er det ikke påvist

avvik ved vår befaring.

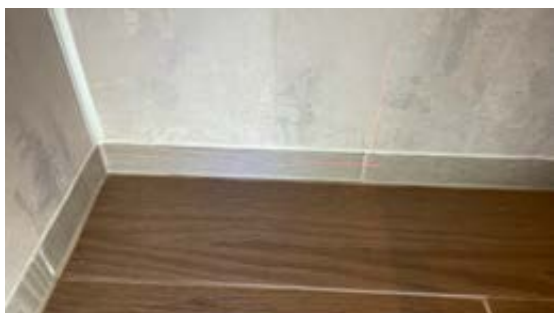
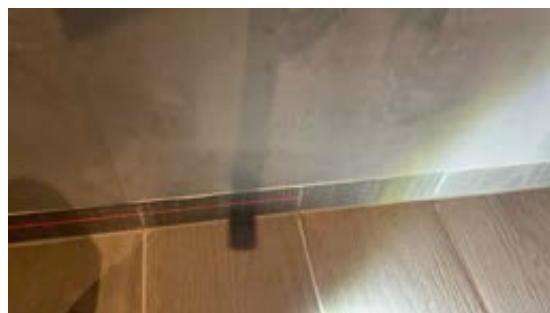
## KJELLER > BAD KJELLER 5,5 M<sup>2</sup>

- Det er påvist avvik i fallforhold til sluk i forhold til krav i forskrift på byggetidspunktet.

Våtrom fungerer med fall avviket

- Det må innhentes dokumentasjon.
- Eldre sluk av plast er ofte utsatt for lekkasjer og særlig i overganger. Eventuelle lekkasjer kan medføre fuktskader på tilliggende konstruksjoner.
- Det må innhentes dokumentasjon. Manglende membran/tettesjikt medfører risiko for lekkasjer og fukt i konstruksjonen.

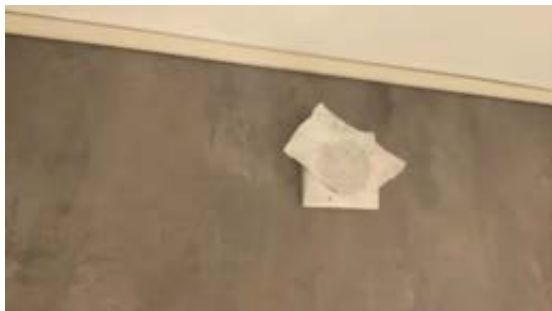
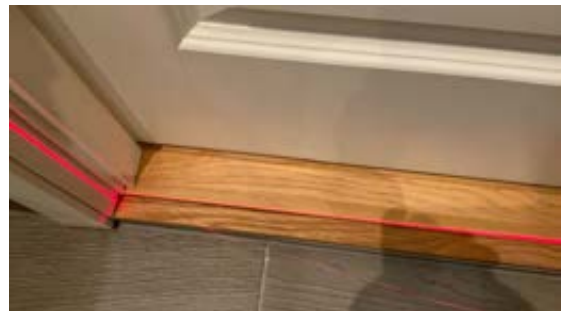
## KJELLER > BAD KJELLER 5,5 M<sup>2</sup>

Hulltaking er foretatt uten å påvise unormale forhold, hull tatt under trapp. Fuktmåling viser < 7, dvs tørt ved vår befarings

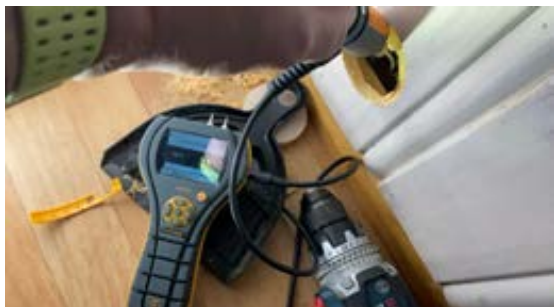
- Det er vindu/dør med ikke fuktbestandige materialer i våtsonen (ved vask, dusj, badekar, osv.), løsningen eller byggematerialet er uegnet.

- Uegnede materialer må fuktbeskyttes/utskiftes.

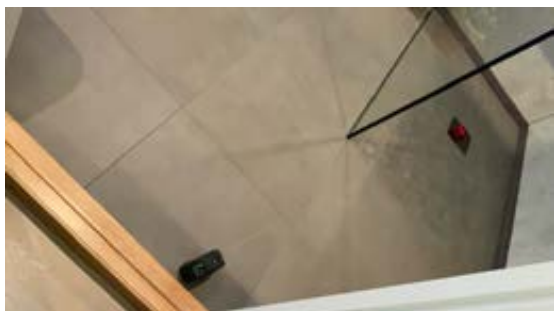
Fall på ca. 8 mm

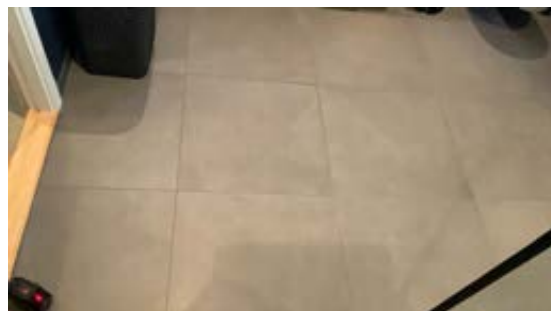
- Det er påvist at noen fliser har bom (hulrom under).
- Det er påvist avvik i fallforhold til sluk i forhold til krav i forskrift på byggetidspunktet.

Bomfliser i området.

- Selv om bom eller hull lyd ikke alltid er et umiddelbart problem, bør det overvåkes nøye før eventuell utvikling i sprekker i flisfuger e.l. oppstår. Dette må en foreta tiltak for, for å begrense utviklingen.

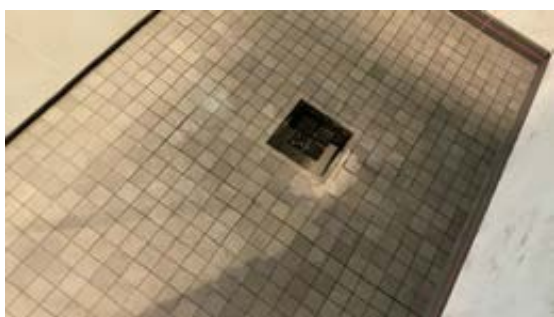
Bra lokalt fall.

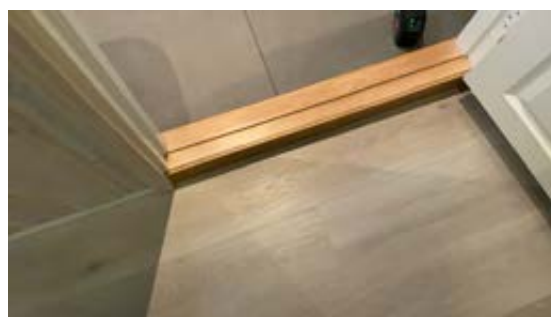
Oppkant ved dør på ca. 20 mm.

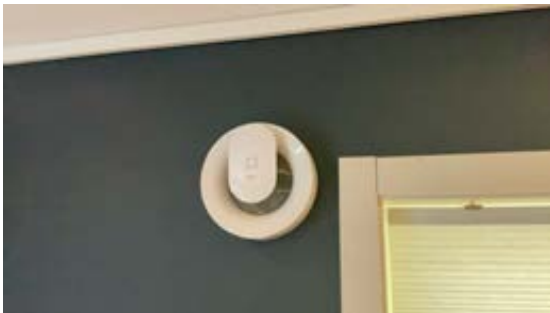
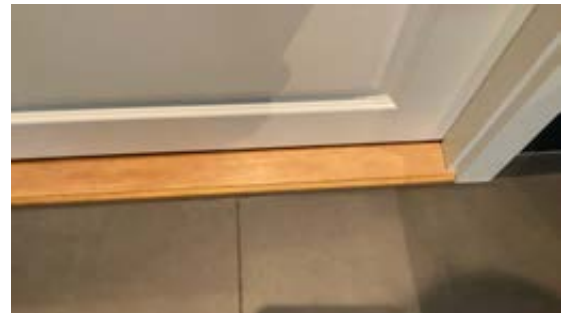
H.ETG. > BAD H.ETG. 9,5 M<sup>2</sup>

Hulltaking er foretatt uten å påvise unormale forhold. Hulltaking er foretatt i soverom. Fuktmåling viser < 7, dvs tørt ved vår befarings

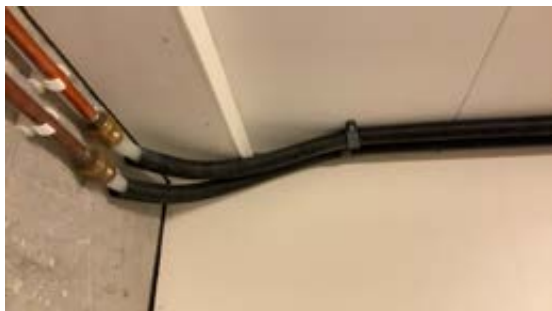
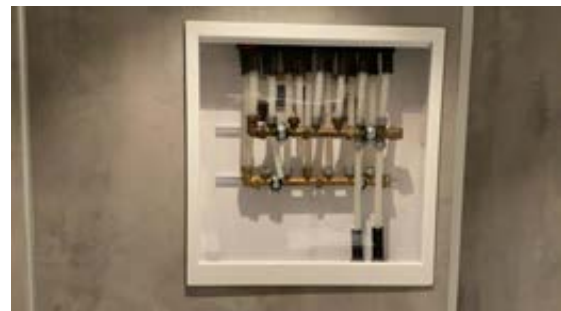
Det mangler tettemuffe.

- Det må monteres tettemuffer i enden av varerørene.

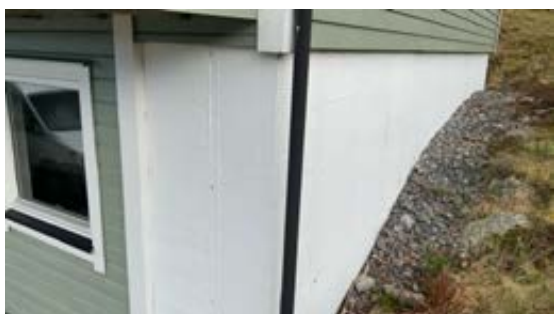
Skrående terreng mot sørvest. I følge eier er det laget en grøft på baksiden av huset. Fra laveste enden på den grøfta er det lagt et 6 toms rør gjennom plenen, og til grøfta langs veien på nedsiden av eiendommen, nettopp for å lede overflatevann bort fra muren. Dette tiltaket ble gjort samtidig som huset ble bygget. Generelt bør terreng rundt hus helst planeres med fall 1:20, men minst 1:50 fra bygget til en avstand på minst 3,0 m.
