Bokfinkvegen 17B

MOLDE

3-roms eierleilighet med fantastisk utsikt, sydvendt veranda, garasjeplass og nærhet til marka

Rapportdato: 22.05.2026

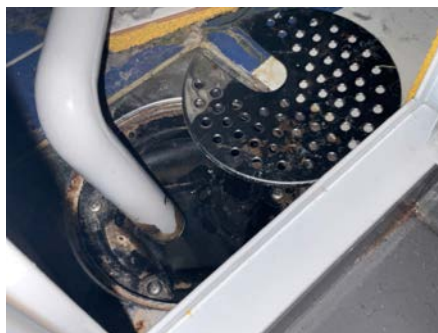
2. ETASJE > BAD

Sluk under badekar.

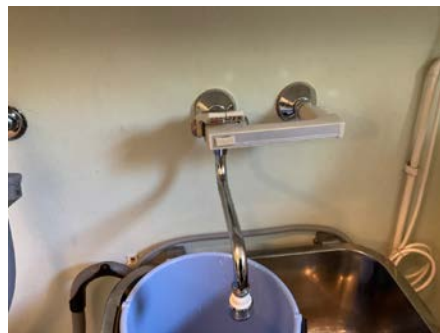
2. ETASJE > VASKEROM

Avvik: Det er registrert drypplekkasje fra blandebatteriet. Forholdet skyldes trolig manglende pakning.

Det drypper i fra blandebatteri, det mangler pakning i kranen.

- Tiltak:
Det anbefales utskifting av pakning eller service/reparasjon av blandebatteriet for å stoppe lekkasjen.

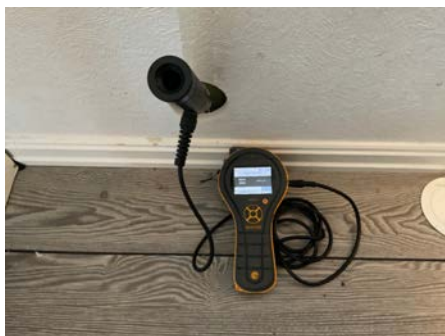
KJØKKEN

Hulltaking er foretatt fra tilstøtende rom uten å påvise unormale forhold i våtzone. Våtrommet er også fuktkontrollert med egnet fuktmåleverktøy og det er ikke påvist unormale forhold ved fuktsøk i relevante våtsoner i gulv og vegger.

Hulltaking og fuktmåling, ingen fukt eller andre avvik registrert i borehull. Hull blir blendet forsvarlig.
