# Storasteinen 18G

SANDNES

**3 roms leilighet med god takhøyde, gass,  
balkong, carport og el bil lader**

# Tilstandsrapport

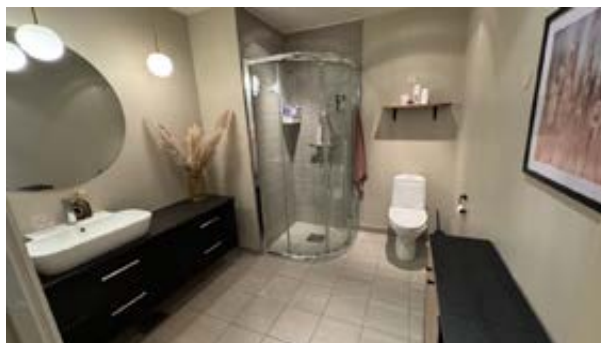
### 2.ETG. > BAD

Bad fra byggeår utstyrt med dusjsone, vaskseksjon og toalett.

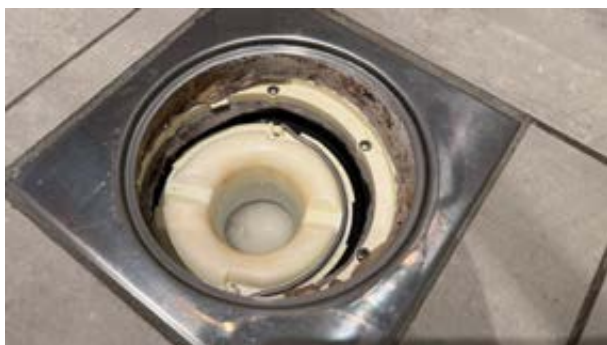
Kontroll i sluk i dusjsone avdekker ingen synlige avvik, fall til denne er stort sett tilfredstillende i de fleste retninger jf. veiledningen til forskrift. Sluk under vask er ment å være hjelpesluk.

Synlig membran under slukens klemring.

- Overvåk tilstanden jevnlig. For å få tilstandsgrad 0 eller 1 må tettesjiktet skiftes ut, men tidspunktet for når dette er nødvendig er vanskelig å si noe om.

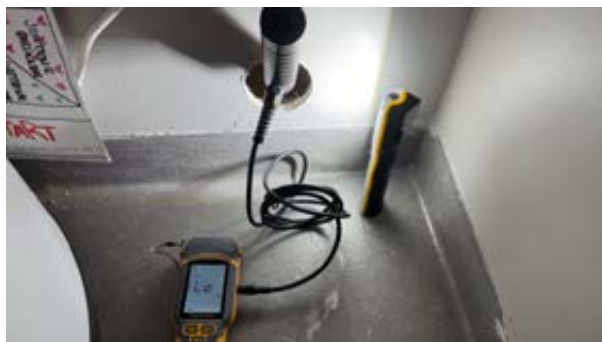
Hulltaking jf. § 2-2: Hulrommet er kontrollert visuelt uten synlige tegn til fuktskjolder. Også foretatt fuktmåling med piggelektroder, resultatet er verdier godt under det som klassifiseres som tørt (< 18 vekt%). Tilstandsgrad 0 er satt ut fra NS-3600 (tilstandsgrad 1 finnes ikke for dette punktet)

Måleresultatet viser LO, dvs. ikke målbar fukt. 6 vekt% er laveste verdi instrumentet kan måle.

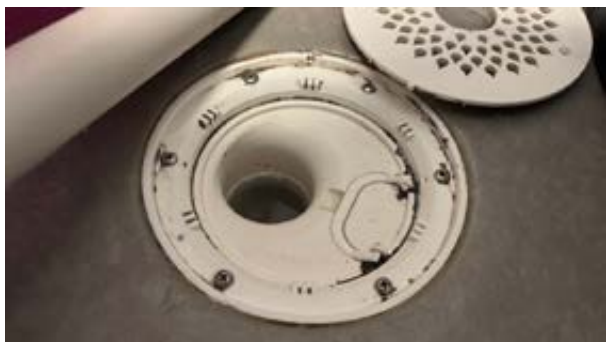
Kontroll i sluk avdekker ingen synlige avvik, fall til denne anses tilfredstillende jf. veiledningen til forskrift.

Gulvbelegg er godt tilsluttet sluk.

- Overvåk tilstanden jevnlig. For å få tilstandsgrad 0 eller 1 må tettesjiktet skiftes ut, men tidspunktet for når dette er nødvendig er vanskelig å si noe om.

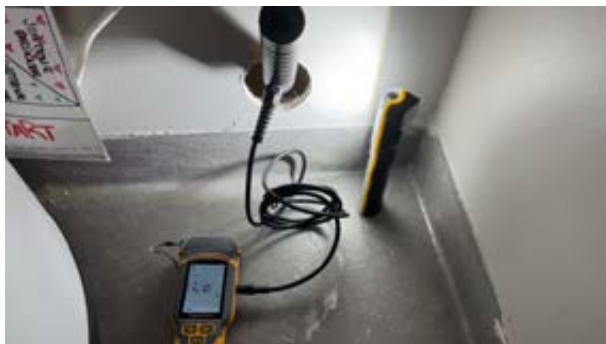
Hulltaking jf. § 2-2: Hulrommet er kontrollert visuelt uten synlige tegn til fuktskjolder. Også foretatt fuktmåling med piggelektroder, resultatet er verdier godt under det som klassifiseres som tørt (< 18 vekt%). Tilstandsgrad 0 er satt ut fra NS-3600 (tilstandsgrad 1 finnes ikke for dette punktet)

Måleresultatet viser LO, dvs. ikke målbar fukt. 6 vekt% er laveste verdi instrumentet kan måle.
