# Trysethaugen 3

ÅLESUND | EMBLEM

Flott familiebolig på attraktive Emblem | Stor terrasse | Nydelig hage | Carport | Solrik tomt

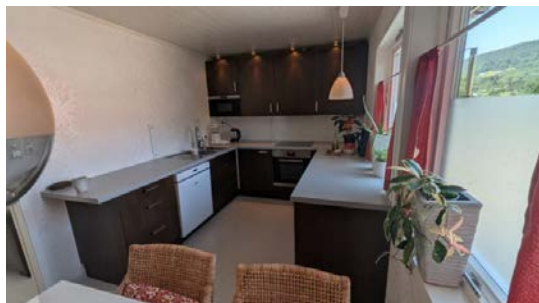
##### Vurdering av avvik:

- Det er ikke montert lekkasjedeteksjon ved oppvaskmaskin/oppvaskkum utført etter 1 juli 2010.
- Det er ikke montert komfyrvakt for kjøkkenelektroinstallasjoner utført etter 1 juli 2010.

- Manglende lekkasjedeteksjon ved oppvaskmaskin eller oppvaskkum innebærer økt risiko for uoppdagede vannlekkasjer. Dette kan føre til fuktskader på kjøkkeninnredning, gulv og underliggende konstruksjon.
- Det anbefales å installere lekkasjedeteksjon eller lekkasjestopper i henhold til gjeldende krav for å redusere risikoen for vannskader og sikre en forskriftsmessig løsning.
- Manglende komfyrvakt på kjøkkeninstallasjoner utført etter 1. juli 2010 innebærer avvik fra gjeldende krav og øker risikoen for brann ved tørrkoking eller overoppheting. Dette kan medføre fare for liv og helse, samt skade på bygning og inventar.
- Det anbefales å installere godkjent komfyrvakt i henhold til gjeldende forskrifter for å redusere brannrisiko.
