# Keiser Wilhelms gate 36

Tiltalende leilighet med sentral beliggenhet| 2 soverom| Romslig terrasse på 13 kvm samt balkong| Ingen dok.avg. v/kjøp

## 3.2 Leilighet

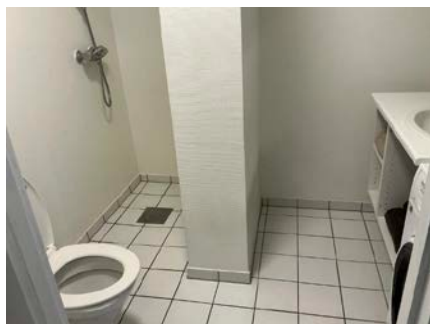
Oversikt bad

Badet er fra ca 1997, basert på opplysninger og observert materialbruk/utførelse. Rommet har flislagt gulv, vegger har malt strie so. overflater og malte innvendige tak. Våtrommet har dusjnise, toalett og innredning med servant. Det er også opplegg for vaskemaskin. Det er avtrekk via elektrisk vifte.

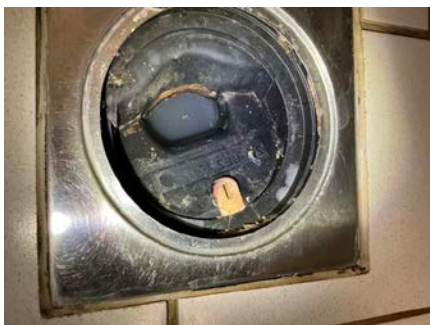
sluk bad

#### **TG3** A.2.1.3 - Vanntett sjikt og tett tilslutning til sluk og andre gjennomføringer i gulv og vegger

- Vanntett sjikt har oppbrukt erfaringsbasert funksjonstid og usikker fremtidig funksjon, uten registrerte symptomer på skader.
- Det er registrert mangelfull eller feil utførelse av rørgjennomføringer under servant, med fare for fuktinntrenging i

- Gjennomføringer i våtsone bør undersøkes nærmere og utbedres fagmessig, da feil utførelse kan medføre fuktinntrenging og skade i konstruksjonen.
- Vanntett sjikt har oppbrukt erfaringsbasert funksjonstid og usikker fremtidig funksjon. Snarlig utskifting av tettesjiktet bør planlegges. Det er forhøyet risiko for lekkasje, funksjonssvikt og skade på tilstøtende bygningsdeler uten utbedring.
- En må forvente generell oppgradering av våtrommets tettesjikt/membran for at våtrommet skal tåle en normal bruk etter dagens krav (tett våtsone). En slik utbedring medfører full oppgradering av hele våtrommet. En samlet TG 3 for rommet er satt med bakgrunn i alder og manglende/usikker tetthet i våtsonen på rommet, og forskriftens krav til tydelighet.

**Kostnadsestimat:** kr 200 000 - 250 000

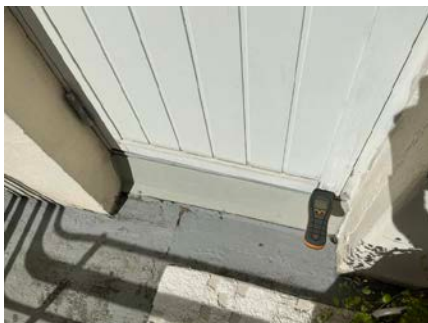
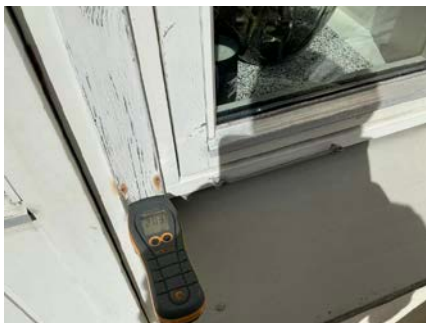
- Det er stedwise skader på treverk og overflatebehandling på vinduer, særlig balkongdør. Forholdet står foran vedlikehold.

- Skader på treverk og overflatebehandling, særlig på balkongdør, bør utbedres og overflatene vedlikeholdes.
- Manglende vedlikehold kan medføre videre nedbrytning av treverket og redusert levetid.

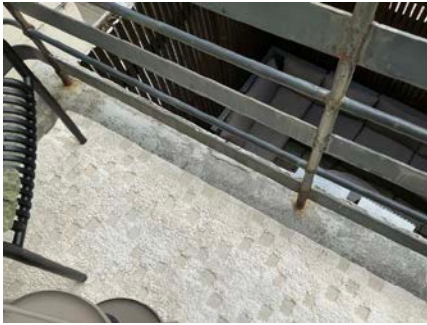
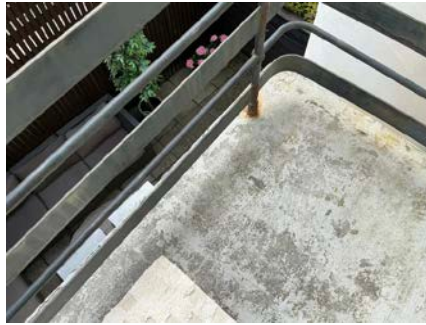
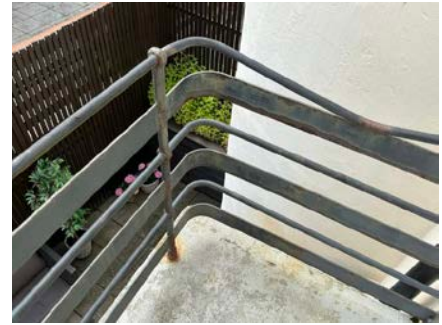
#### TG2 HMS A.3.19.1 - Utkragede eller understøttede konstruksjoner

- Det er registrert symptomer på skader på overflater og rekkverk, eksempelvis avskalling av maling og murpuss, deformasjoner på rekkverk, riss, sprekker og rust.

- Høyde eller lysåpning for rekkverk er ikke i henhold til befaringsstidspunktets forskrift
- Dette er vernet bebyggelse, så det er ikke mulig å foreta tiltak som tilfredsstiller dagens krav, kun restaurering av eksisterende løsninger.

- Overflatene bør undersøkes nærmere for å avklare skadeomfang og behov for utbedring. Balkongen står foran generelt vedlikehold. Uavklarte skader kan medføre videre skadeutvikling og svekket funksjon.
