Hovsetbakkane 13

ULSTEINVIK

Tilstandsrapport

LEILIGHET 1 ETASJE

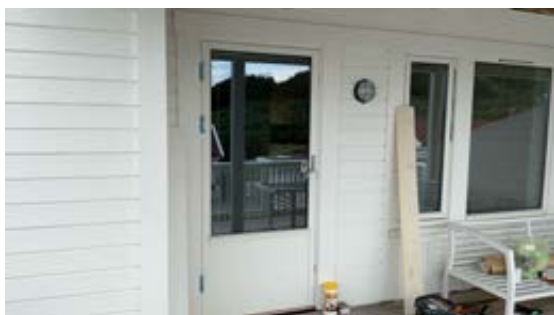
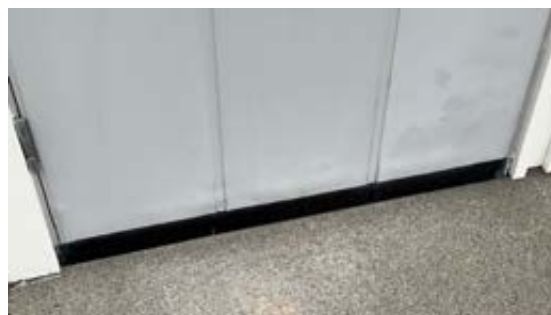
- Det er påvist avvik rundt innsettsdetaljer.
- Karmene i dører er værslitte utvendig og det er sprekker i trevirket.

Ytterdør har fuktskader i dørbladet, synlig i form av opposning av dørbladet.

- Det må påregnes noe vedlikehold og at enkelte dører må skiftes ut.
- Det bør gjøres tiltak for å lukke avviket.

Det bør monteres vannbord og beslag over verandadøren for å hindre fuktinntrengning ved døren.

Fuktskader i dørbladet bør utbedres, eventuelt bør dørbladet utskiftes dersom fuktskadene er omfattende, for å unngå videre forringelse.

Konsekvensen av manglende tiltak er økt risiko for videre fuktskader i dørbladet.

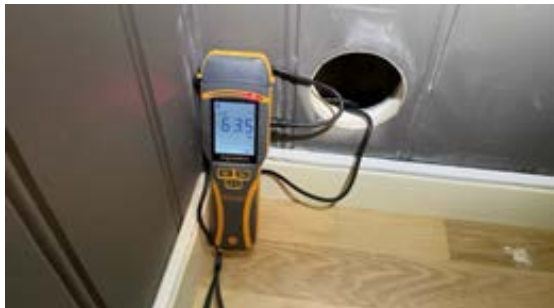
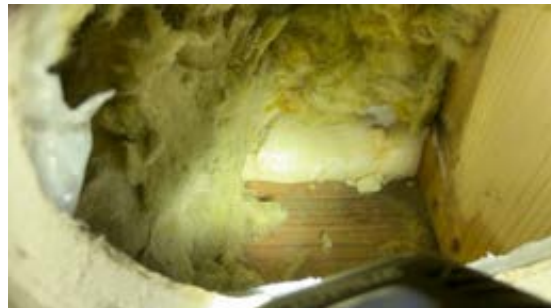
- Det er i hulltaking påvist fukt-/råteskader.

Det er påvist fuktskader i hulltakingen. Fuktmåling i bunnsvill avdekket forhøyede og skadelige fuktverdier, isolasjonen i hulltakingen er fuktig.

Betongvegger utvendig uisolerte, og fullisolerte vegger med papp og plast, gir økt risiko for kondensskade kan oppstå.

- Lokal utbedring må utføres.
- Ytterligere undersøkelser må foretas for å få kartlagt årsak og omfanget på eventuelle skader.

Det bør gjennomføres utbedring av fuktskader som er avdekket, samt vurdere tiltak for å hindre videre lignende skader i å oppstå.

Omfanget av fuktskader i fremforede vegger mot terreng/grunnmur må kartlegges nærmere.

Konsekvensen av manglende utbedring er økt risiko for sopp, råte og videre fuktskader på bygningskonstruksjonen, samt forringet inneklima.

Kostnadsestimat: 100 000 - 200 000

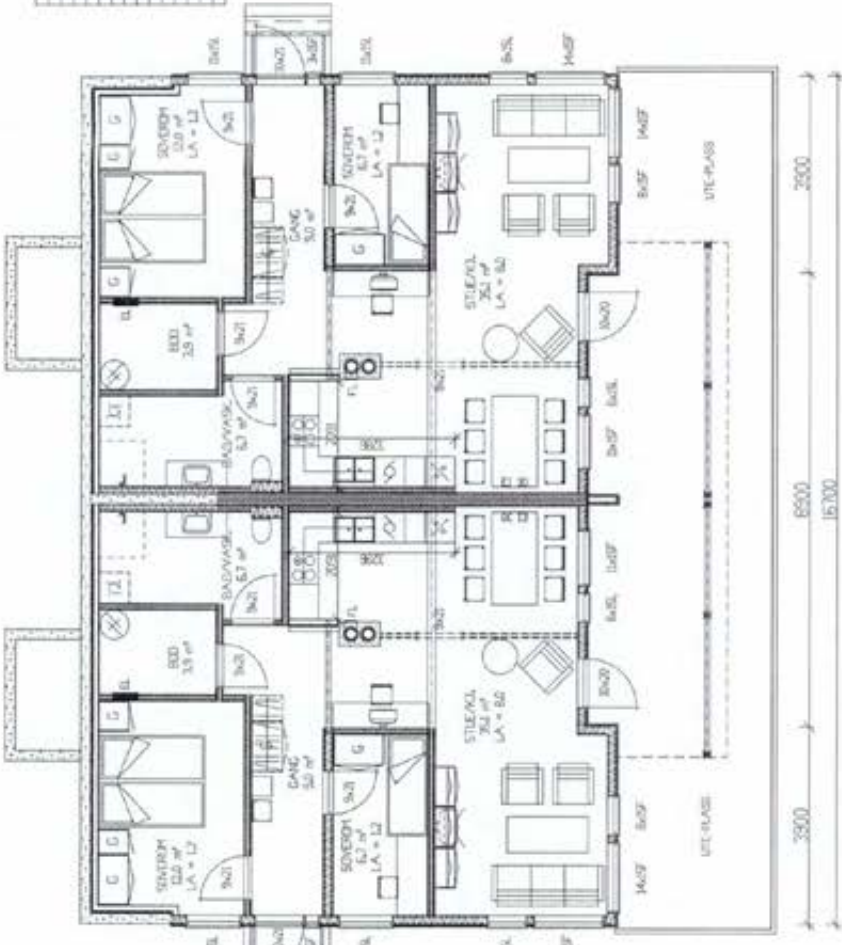
PLAN 1.ETG

BYA total = 228.6 mf
 BTA pr leilighet = 86.8 mf
 BRA pr leilighet = 77.3 mf
