# Aamodtterrassen 3

FJERDINGBY

**Selveierleilighet med balkong og fast  
parkeringsplass | Lagringsplass i 2 boder| Kort  
gange til buss og butikk**

# gnr. 102, bnr. 54, snr. 1

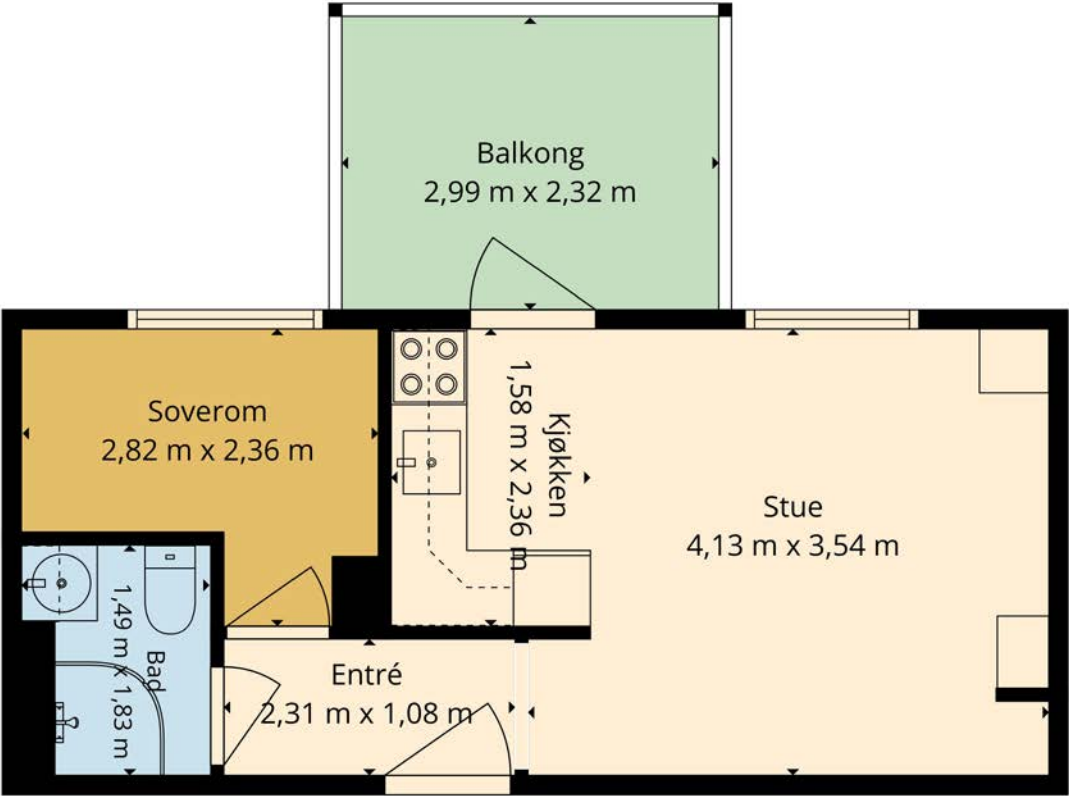
# Plantegning

Planskissen Er Ikke I Målestokk. Oppgitte Mål Er Innvendig Og Kan Ikke Betraktes Som Eksakte. Planskissen Er Kun En Illustrasjon Og Det Tas Ikke Ansvar For Evt. Feil
