# Hans Nielsen Hauges gate 40

SØYLEGÅRDEN/ØVRE TORSHOV

# Andelsnummer 24

# Tilstandsrapport

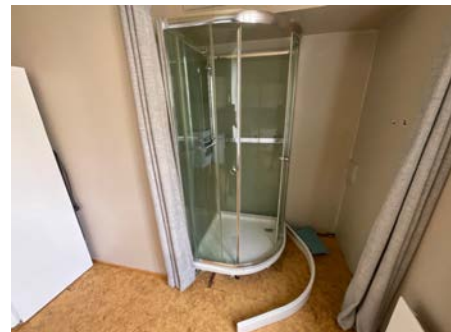
### 2. ETASJE > ANNET VÅTROM

## 📍 TG 2 Tilliggende konstruksjoner våtrom

Eventuelle tiltak må sees i sammenheng med etablering av nytt og forskriftsmessig våtrom. Dusjkabinettet anbefales demontert, og overflater samt veggkonstruksjonen mellom toalettrommet og dusjonen bør kontrolleres nærmere for eventuell fuktpåvirkning. Det bemerkes samtidig at varmtvannsbereder er plassert i tilknytning til samme vegg uten registrert lekkasjesikring, noe som øker risiko for fukt og lekkasjeskader.
