# Hellandshaugane 5

**Tiltalende og romslig enderekkehus med flott beliggenhet i naturskjønne omgivelser | 4 soverom | Solrik terrasse**

Befaringsdato: 02.02.2026

Rapportdato: 20.02.2026

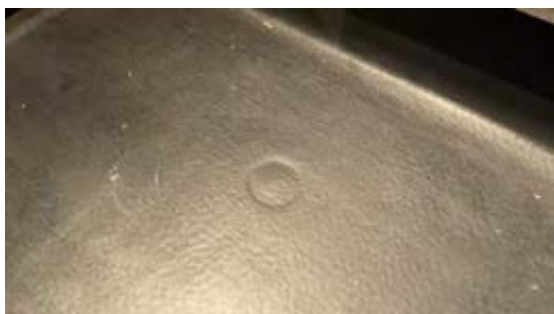
- Det er påvist andre avvik:

Merke i våtromsbelegget.

Blemmen i våtromsbelegget og merkene etter dusjkabinettet bør utbedres/jevnlign kontrolleres for å hindre videre skade på gulvbelegget og redusere risikoen for fuktskader i underliggende konstruksjon.
