Setsåbakken 2. 8200 Fauske

SENTRUMSNÆR RIMELIG OG FLOTT 2 ROMS ANDELSLEILIGHET

Tilstandsrapport

BOLIGBYGG MED FLERE BOENHETER

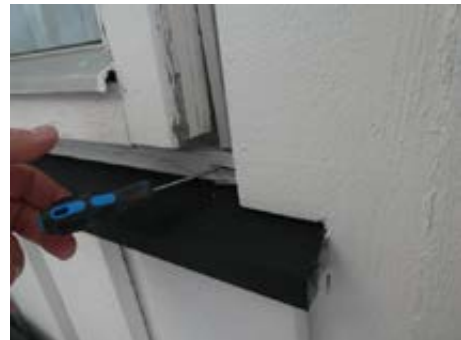
- Det er påvist at enkelte vinduer er vanskelig å åpne/lukke.
- Karmene i vinduer er slitte og det er sprekker i trevirket.

Vinduskarmer utvendig slitt

Karmer må vedlikeholdes for å forhindre ytterligere skade, og for å øke levetiden. Vedlikehold og utskifting er normalt borettslagets ansvar.

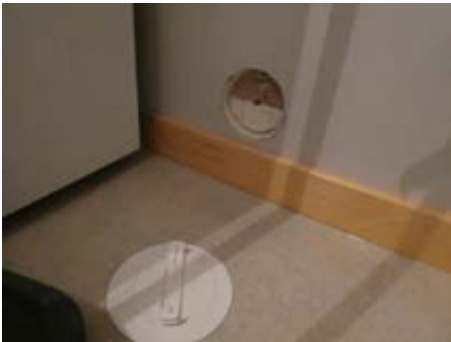
Gulvet har belegg og parkett. Veggene har malte plater. Hulltaking er foretatt uten å påvise unormale forhold. Hulltaking er foretatt på vegg i bod, men det var ikke mulighet å måle fukt i bunnsvill pga. konstruksjonens utførelse.

Ikke mulighet å utføre fuktmåling i bunnsvill

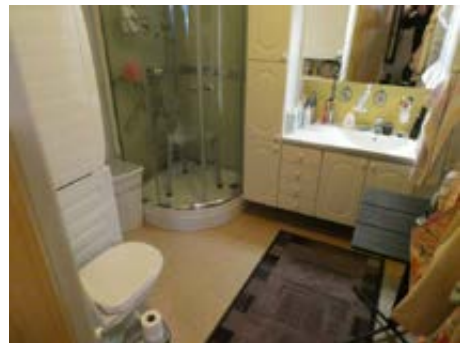
- Manglende oppgradering av våtrommet medfører høy risiko for at konstruksjonene ikke vil tåle vanlig bruk av vann eller lekkasjer. Selv om det er dusjkabinett, er det fortsatt en betydelig risiko for at våtrommets konstruksjoner ikke tåler lekkasjer. Dette kan føre til fuktskader på tilstøtende konstruksjoner.

Bad fra byggeår

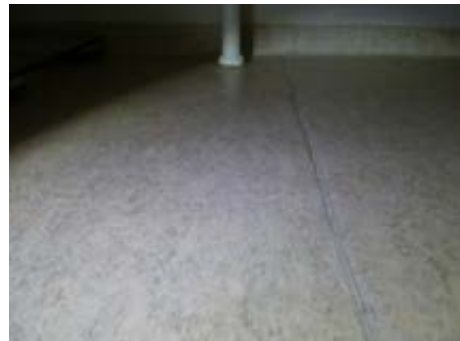
Sprekk i skjøte på gulvbelegg.
Gulvbelegg har misfarging etter varmekabler.

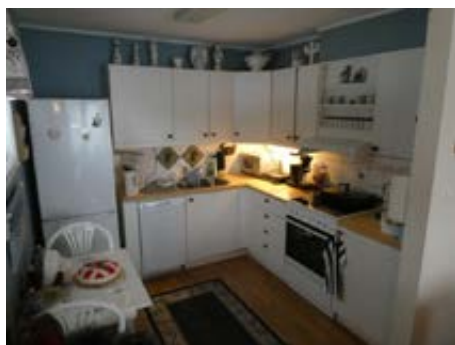
- Det er påvist skader på overflater/kjøkkeninnredning utover normal slitasjegrad.

Innredning fra byggeår

- Det må påregnes lokal utbedring/utskiftning.

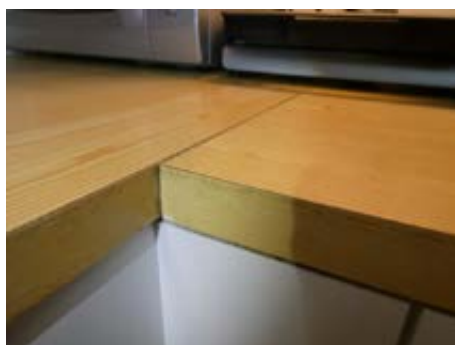
Liten avvik i skjøte på benkeplate

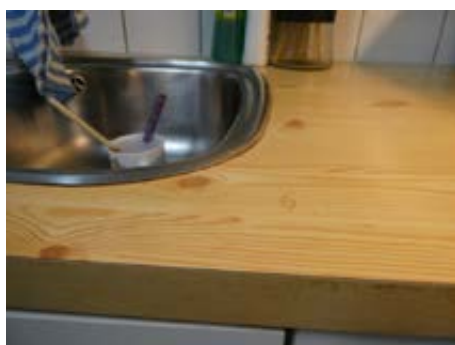
Svertesopp mellom benkeplate og beslag

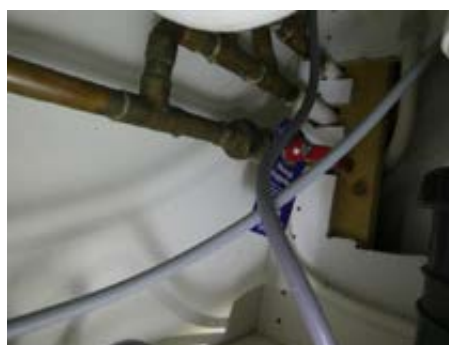
Kopper vannrør og stoppekran i kjøkkenskap

- Det er ikke behov for utbedringstiltak siden anlegget fungerer i dag, men ut ifra alder kan skader plutselig oppstå på eldre anlegg.
- I forbindelse med oppgradering av våtrom vil det være naturlig med utskiftning av rør.

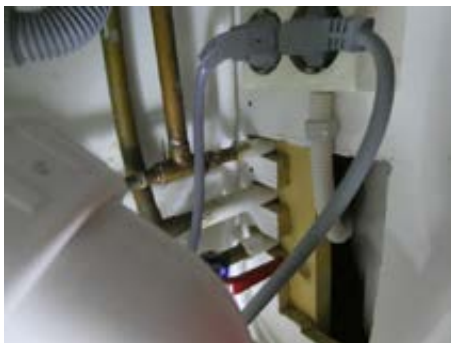
VVB innebygget i kjøkkeninnredning

- Det er ikke behov for utbedringstiltak siden tanken fungerer i dag, men ut ifra alder kan skader plutselig oppstå på eldre tanker.

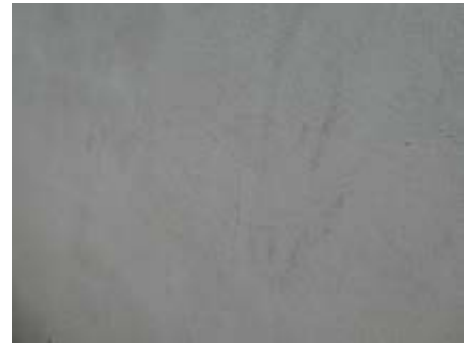
Riss i utvendig puss

- Det er registrert skråriss som er symptom på setninger.
