# Øvre Dekkene 7

GJERDSVIKA

**GJERDSVIKA - Frittliggende enebolig med dobbel garasje, fint beliggende på fin utsiktstomt i Gjerdsvika**

Befaringsdato: 08.07.2025

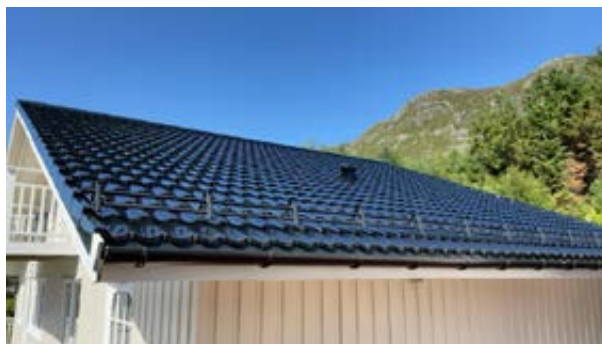
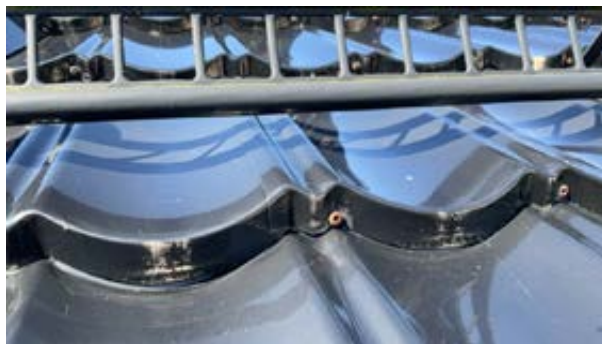
### TG 2 Nedløp og beslag

Takrenner, snøfangere og takstige av metall.

Manglende snøfangere vil medføre snøras fra taktekingen. Med påfølgende risiko for skade på person, bygningsdeler og tingskade.

Det ble registrert rustskader på skruinnfestingen av taktekingen.

Rustne skruer bør utskiftes da kan medføre at det oppstår utettheter rundt skruene, slik at vann trekker inn bak taktekingen. Rustneskruer kan også "smitte" til omkringliggende metall, slik at det oppstår rustskader på taktekingen.

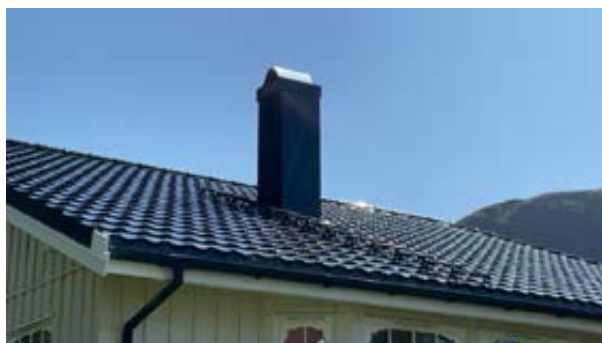
- Det er ikke krav om utbedring av snøfangere opp til dagens krav.

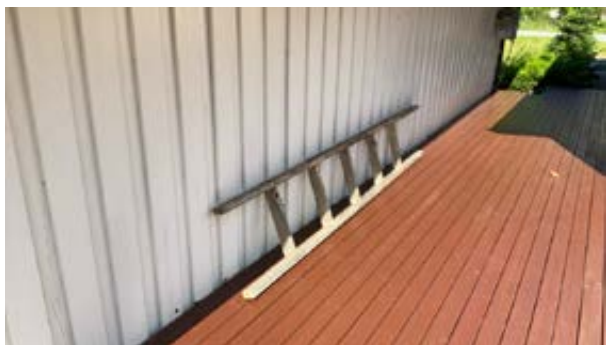
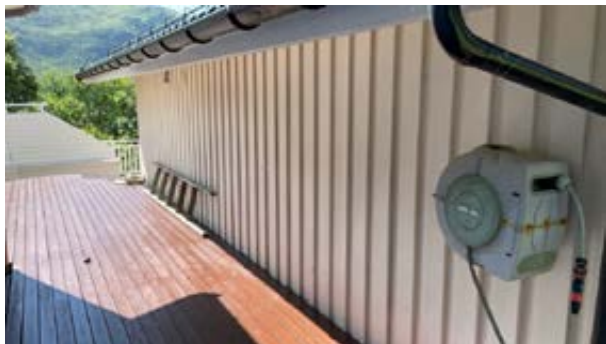
## TG 2 Veggkonstruksjon

Yttervegger i bindingsverk konstruksjon med asfaltplater og stående malt bordkledning.

Veranda er avsluttet mot bordkledningen ved endevegg uten bruk av beslag. Dette er til hinder for vedlikehold av bordkledning skjult av terrassedekket, og fuktskader i bordkledningen vil kunne oppstå.

- Musesperre må etableres.

Manglende musesperre kan medføre at skadedyr kan komme inn i bygningen i overgang bordkledning og grunnmur. Det bør vurderes og montere beslag i overgang mellom terrasse og bordkledning. Ved tiltak så er det viktig og ivareta luftingen av bordkledningen.

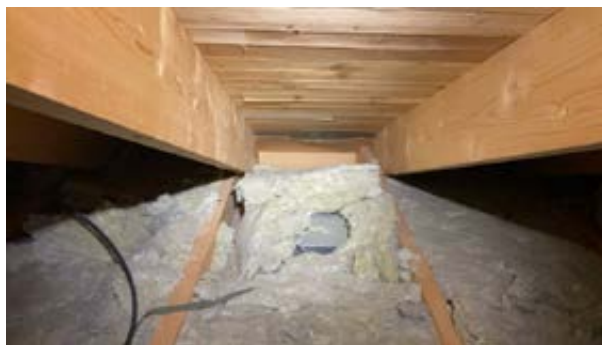
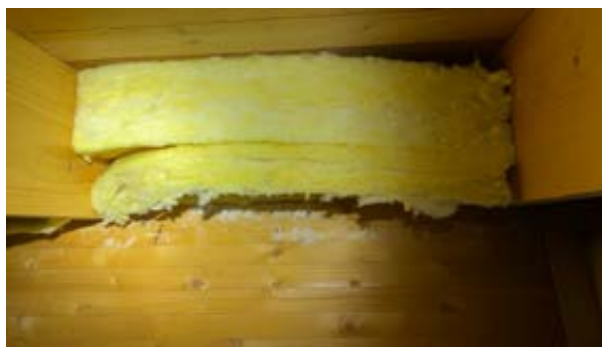
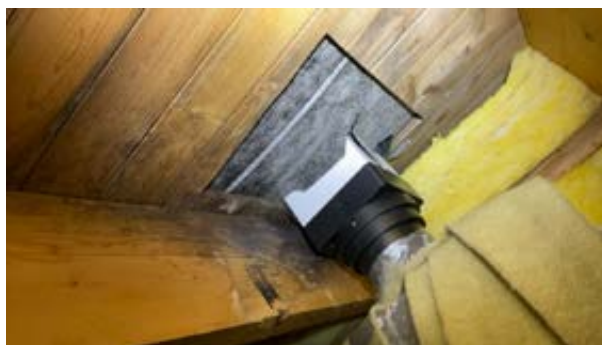
## TG 2 Takkonstruksjon/Loft

- Det er begrenset/dårlig ventilering av takkonstruksjonen.
- Det er fra loft/kryploft påvist indikasjoner på at det er punktering av dampspærre, som medfører svekket effekt av dampspærrefunksjonen.
- Det er påvist fuktskjolder/skader i takkonstruksjonen.

Skråtakene er isolert uten at det er etablert tilfredsstillende luftespalte mellom isolasjon og taktroet i alle sperre rommene. Det er noe fuktskader i tak konstruksjonen i tilknytting til luftehatten. Isolasjon på kryploftet mangler vindsperre. Downlights kasser mangler også isolasjon.

- Lokal utbedring bør utføres.
- Lufting/ventilering bør forbedres.
- Det bør gjøres lokale tiltak.

Det anbefales og etablere luftespalte mellom taktro og isolasjonen der dette mangler for å forebygge kondensskader. Tiltak med fuktskader ved luftehatt må påregnes. Isolasjon anbefales vindtettet for å bedre isolasjonsverdien.

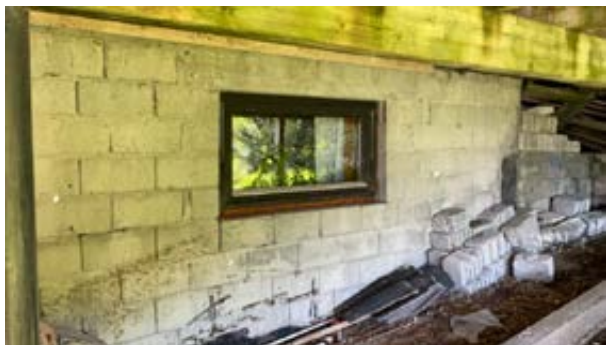
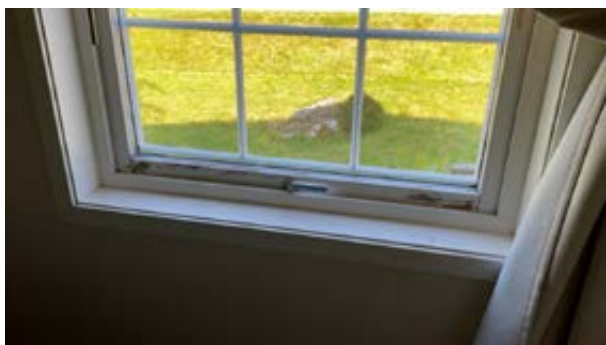
## TG 2 Vinduer

- Det er påvist avvik rundt innsettsdetaljer.

- Det bør gjøres tiltak for å lukke avviket.

Det bør tettes rundt vinduer i grunnmuren for å unngå fuktinntrekk. Vinduer med avskalling av maling må påregnes vedlikeholdt, lufting bør forbedres.

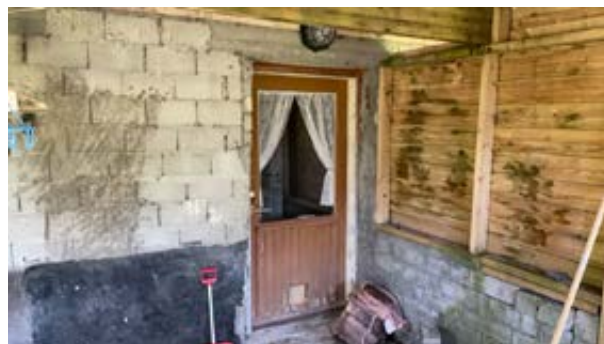
## TG 2 Balkonger, terrasser og rom under balkonger

Balkong og veranda i bjelkelag konstruksjon med spaltegulv av terrassebord. Rekkverk og levegg av tre malt.

- Det er ikke krav om utbedring av rekkverkshøyde opp til dagens forskriftskrav.
- Åpninger i rekkverk må endres for å tilfredsstille krav på byggemeldingstidspunktet.

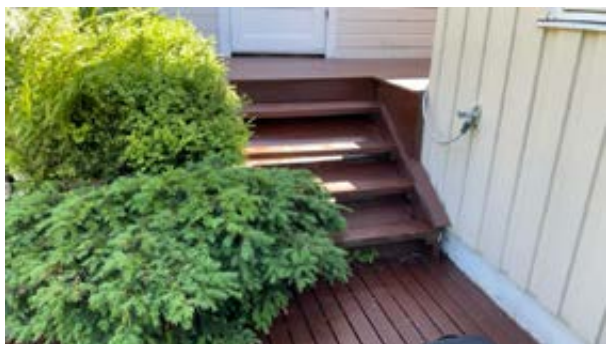
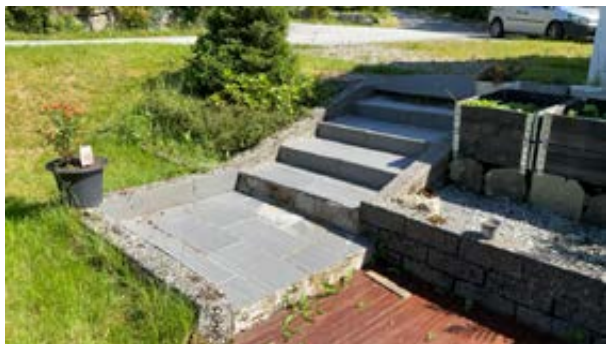
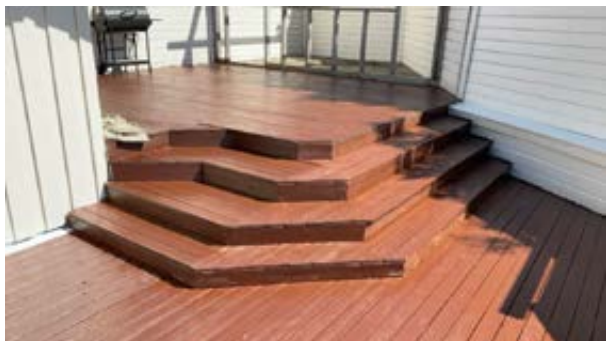
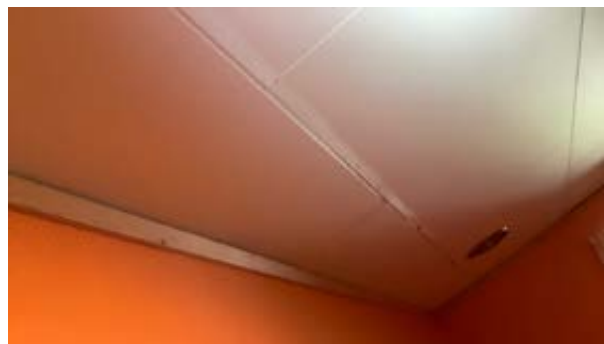
## TG 3 Etasjeskille/gulv mot grunn

Etasjeskille i bjelkelag konstruksjon med sponplategulv. Kjellergulv av betong med oppforede tregulv på enkelt rom.

Tak i dette rommet må påregnes skiftet.

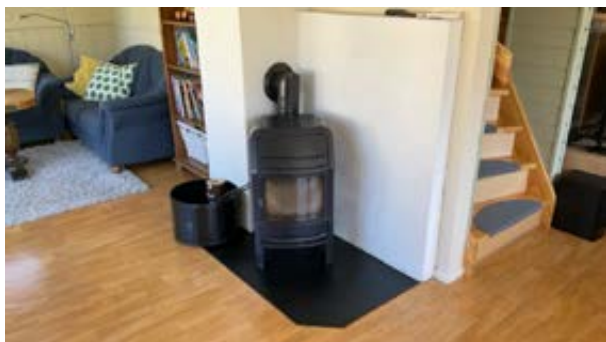
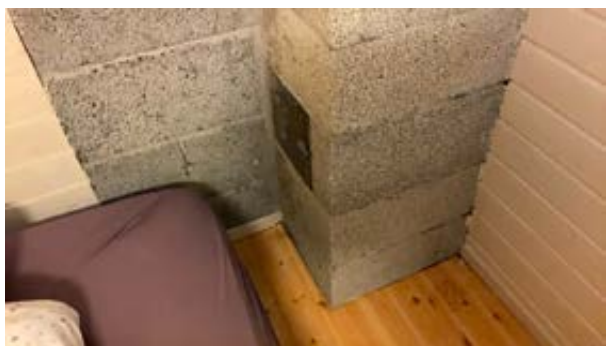
## TG 1 Rom Under Terreng

Hulltaking er ikke fortatt da deler av kjeller har synlig grunnmur mot terreng. Ingen unormale forhold ble registrert på kontrollerte plasser.

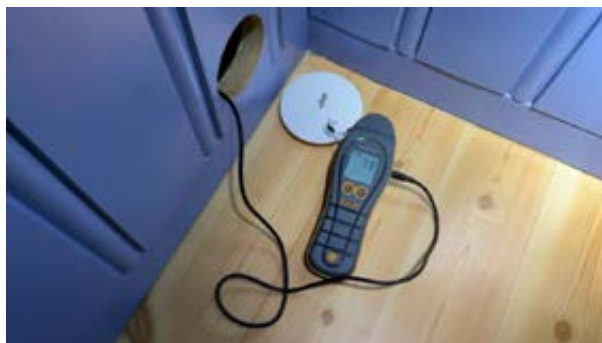
## TG 0 Tilliggende konstruksjoner våtrom

Hulltaking er utført fra soverommet mot våtsone til dusj, uten at det ble avdekket unormale forhold eller forhøyede fuktverdier i hulltakingen.

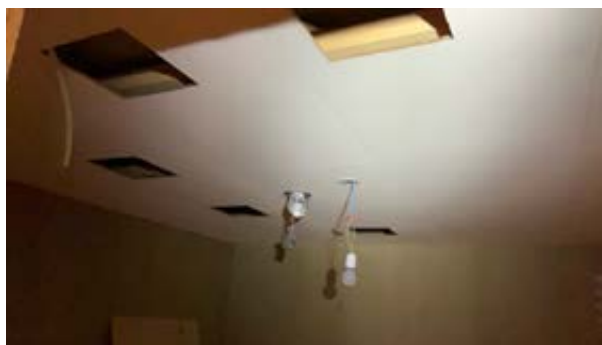
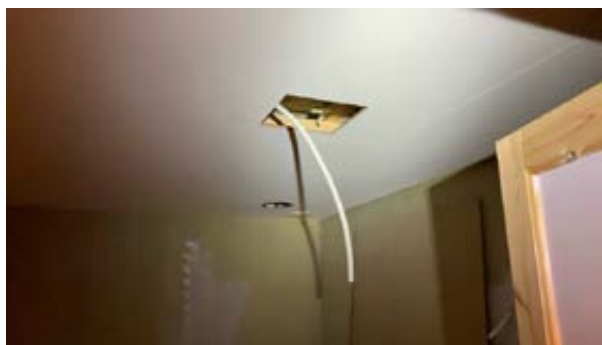
### KJELLER > BAD

## TG 2 Tilliggende konstruksjoner våtrom

- Våtrommet har behov for omfattende oppgraderinger. For å sikre en løsning som oppfyller gjeldende krav, bør tettesjikt, sluk og røropplegg oppgraderes og dokumenteres.

Kostnadsestimat: 100 000 - 300 000

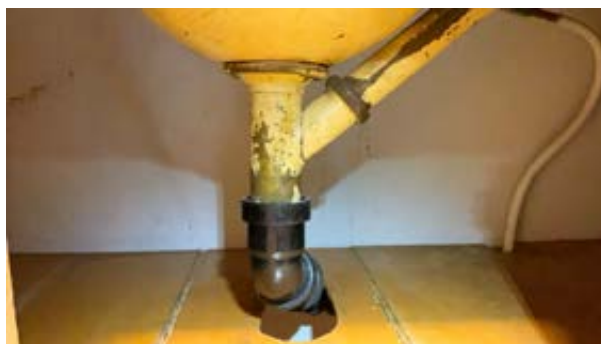
### TG 2 Avløpsrør

Avløpsrør av plast.

- Det er ikke behov for utbedringstiltak siden anlegget fungerer i dag, men ut ifra alder kan skader plutselig oppstå på eldre anlegg.
- I forbindelse med oppgradering av våtrom vil det være naturlig med utskifting av rør.

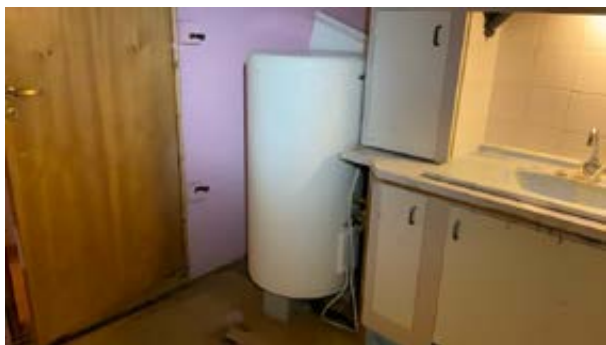
## TG 2 Varmtvannstank

Varmtvannstank.

- Det bør etableres tilfredsstillende el-tilkobling etter gjeldende forskrift.
- Det bør etableres tilfredsstillende avrenning eller lekkasjesikring ved varmtvannstank.

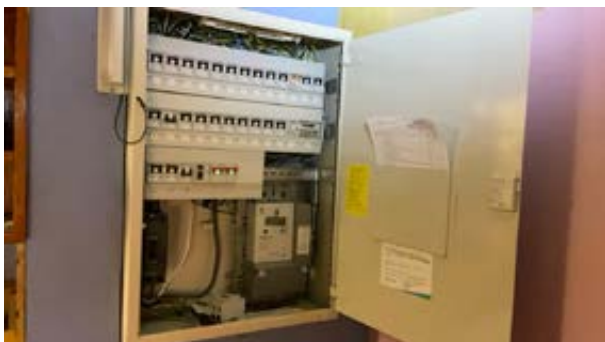
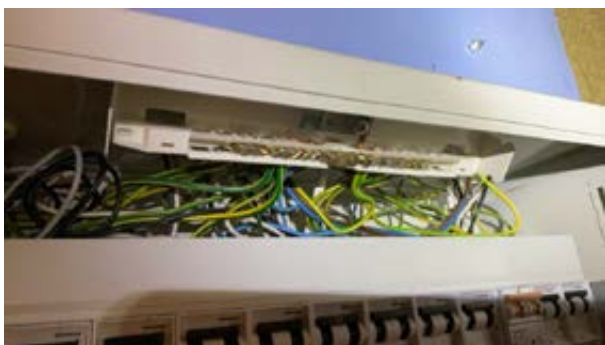
## TG 3 Elektrisk anlegg

Ja I sikringsskapet er det berøringsfare til strømførende ledninger, da det mangler et deksel. (Se bilde) Det anbefales bestilt en elektriker til retting av avviket, det anbefales samtidig at det blir utført en el-kontroll av el-installasjonen. Satt kostnadsestimat gjelder el-kontroll og retting av påpekt avvik.

Kostnadsestimat: Under 10 000

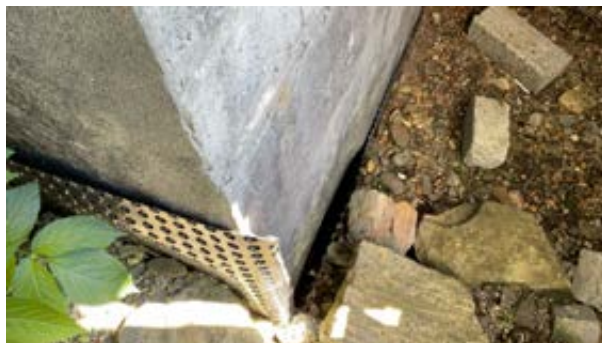
### TG 1 Grunnmur og fundamenter

Grunnmur av murstein delvis murpusset og malt. Fundamenter av betong.
