# Syvermarka 41

VALDERØYA

Befaringsdato: 01.12.2025

# Tilstandsrapport

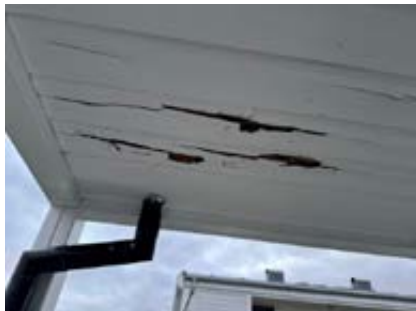
- Det er avvik:
- Det er påvist værslitasje på terrassedekket (TG 2).
- Det er påvist råteskadet kledning i underkant av balkongen over (TG 3).

Det bør gjennomføres utskifting av råteskadet kledning i underkant av balkongen for å hindre videre skadeutvikling. Ifølge eier er selve lekkasjen utbedret, men de skadede bordene bør likevel skiftes, hovedsakelig av estetiske årsaker.

Kostnadsestimatet omfatter kun utskifting av kledningen på undersiden av balkongen og inkluderer ikke eventuelle tiltak på oversiden og i konstruksjonen, da dette anses å være leiligheten over sitt ansvar.

**Kostnadsestimat: Under 20 000**

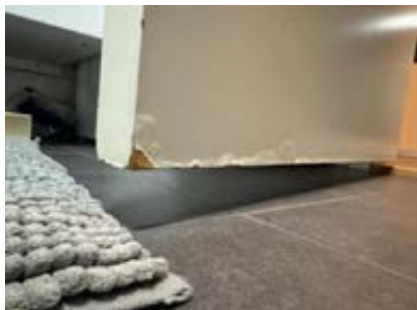
Døren til bad/vaskerom har skader i nedkant, og enkelte dørhåndtak er litt løse.

Det bør utføres lokal utbedring av skader på døren til bad/vaskerom, samt etterstramming av løse dørhåndtak. Dersom dette ikke utbedres, kan det føre til ytterligere slitasje, redusert funksjon og estetisk forringelse.

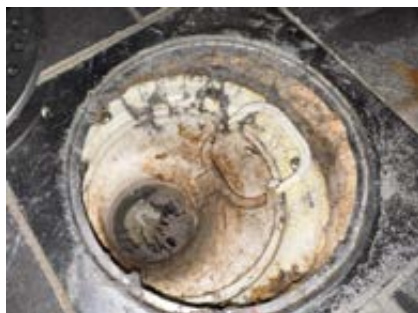
- Til tross for avviket i fall/høydeforskjell til sluk, vil gulvet fortsatt kunne lede vann mot sluket, men med redusert effektivitet. Dette kan potensielt øke risikoen for vannansamling i enkelte områder av badet.

Manglende dokumentasjon og utilstrekkelig inspeksjon av sluket medfører økt risiko for at tettesjiktet er mangelfullt eller ufagmessig utført.

Det bør om mulig fremskaffes dokumentasjon på utførelse av tettesjikt/membran for å redusere usikkerhet rundt løsningens oppbygning.

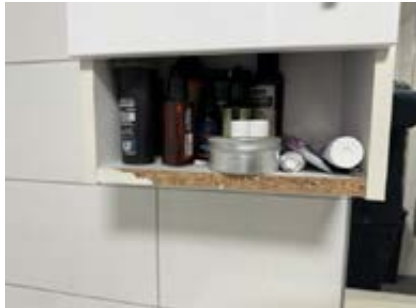
- Det er påvist skader på innredning.

Innredningen har skader og slitasje.

Avviket vurderes som i hovedsak kosmetisk, men vedlikehold/utbedring må påregnes på sikt.

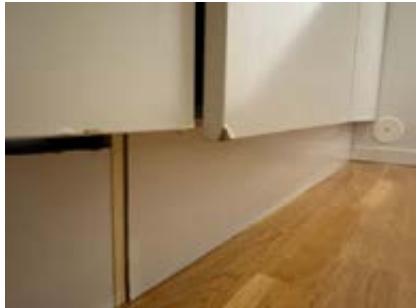
- Det er påvist skader på overflater/kjøkkeninnredning utover normal slitasjegrad.

Avviket vurderes som i hovedsak kosmetisk, men vedlikehold/utbedring må påregnes på sikt.
