# Gamle Blindheimsveg 70B

**3-roms leilighet | Sentral beliggenhet | Garasje |  
Vestvendt balkong | Fin utsikt | Praktisk løsning |  
Varmepumpe**

# Tilstandsrapport

## LEILIGHET

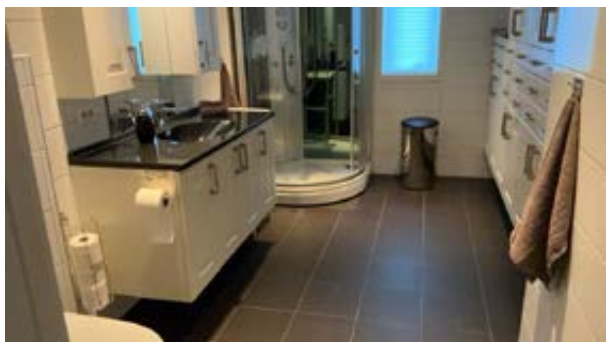
Oversikt bad

Bad er fra byggeår, ingen dokumentasjon. Badet har flislagt gulv og vegger, gulvvarme. Det er himlingsplater i innvendige tak med innfelt spottbelysning. Badet har vegghengt toalett, dusjkabinett og innredning med servant. Det er i tillegg godt med ekstra innredning på badet.

- Det er påvist avvik i fallforhold til sluk i forhold til krav i forskrift på byggetidspunktet.

- Til tross for avviket i fall/høydeforskjell til sluk, vil gulvet fortsatt kunne lede vann mot sluket, men med redusert effektivitet. Dette kan potensielt øke risikoen for vannansamling i enkelte områder av badet.
- Et bad med manglende/ redusert fall til sluk blir mindre funksjonelt og sikkert for brukeren. Dette kan medføre stående vann på gulvet, vann som ikke ledes effektivt til sluket, økt risiko for at vann renner ut av rommet og redusert sklisikkerhet på gulvet.

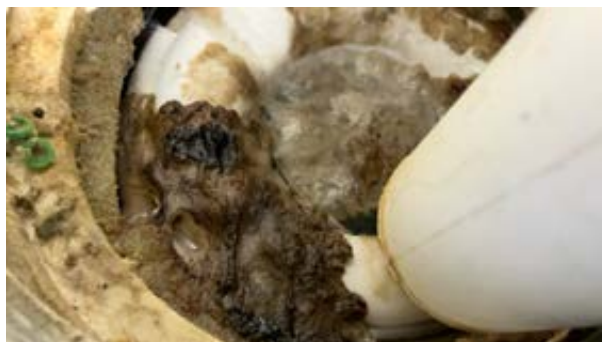
Sluk på bad under kabinett

Det er plastsluk og smøremembran med ukjent utførelse. Vurdert utifra alder, materiale og observasjoner i sluk.

- Det er ikke påvist tilfredsstillende løsning for å synliggjøre lekkasje fra innebygget sistene.

- Det må gjennomføres ytterligere undersøkelser.
- Uten dreneringsløsning/lekkasjesikring kan lekkasjer pågå over lang tid uten å bli oppdaget. Dette kan føre til omfattende fuktskader i omkringliggende byggematerialer.

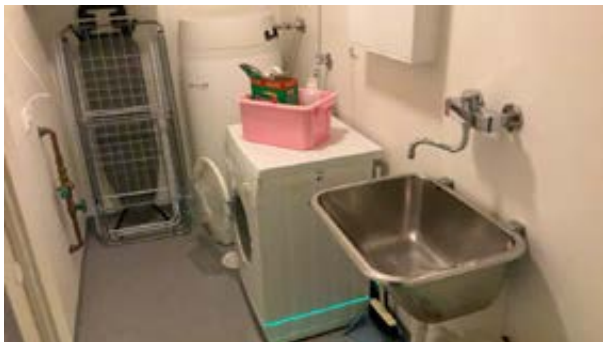
Oversikt vaskerom

Vaskerom er fra byggeår, ingen dokumentasjon. Vaskerommet har vinyl på gulv, malte tapetserte vegger og himlingsplater i innvendige tak. Rommet har skyllekar og opplegg for vaskemaskin. Det er på rommet montert varmtvannstank, ventilasjonsanlegg, rør i rør skap og sikringsskap.

Dette er et vaskerom hvor håndtering av lekkasjevann er viktigst. Det bør derfor gjøres tiltak for å øke høyde på tettesjikt ved dør. Når høydeforskjellen mellom sluk og tettesjikt ved dør er for liten, øker faren for at vann ved lekkasjer på våtrommet kan trenge ut av våtrommet. Dette kan føre til:

- Lekkasjer til tilstøtende rom
- Skader på dørkarm og terskel
- Fuktskader i gulv og vegger utenfor badet

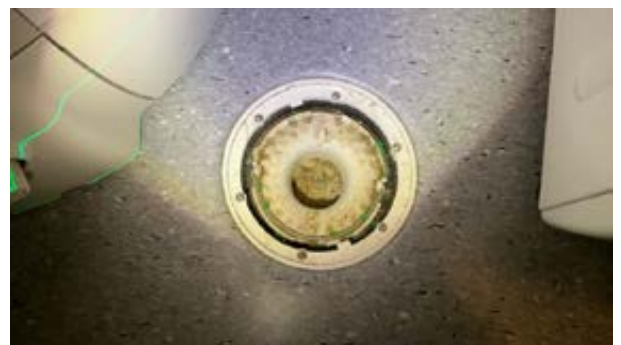
Sluk vaskerom

- Det er påvist mangelfull/feil utførelse rundt rørgjennomføringer e.l. som gir fare for fukt i konstruksjonen i våtsone.

Det er mangelfull tetting rundt avløpsrør i vegg i våtsone under skyllekar.

- Konsekvensen er at det kan oppstå fuktskader i konstruksjonen bak overflatematerialet. Vann kan trenge inn gjennom utette rørgjennomføringer og forårsake fuktskader ved fukttilførsel gjennom enten bruksvann eller lekkasjevann.
- Det må foretas utbedring for å unngå fuktskader i konstruksjonen.
- Løsningen/utførelsen rundt rørgjennomføringer gir fare for fukt inn i konstruksjoner.

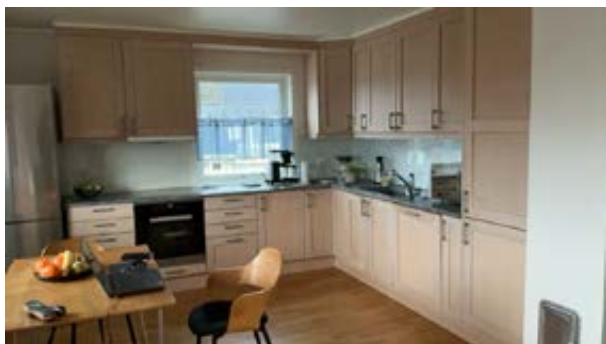
Oversikt kjøkken

Kjøkkenet har innredning med profilerte fronter fra byggeår. Benkeplaten er av laminat, det er glassplate på vegg over benkeplate. Det er kjølfrysenskap, samt integrert oppvaskmaskin, platetopp og stekeovn. Det er montert komfyrvakt, byttet i 2026 av EL24 AS. Det er parkett på gulv.
