# Rosetmarka 121

## BLAKSÆTER - Fritidsbolig med anneks og flott utsikt | Peis | Flere turmuligheter

Befaringsdato: 23.01.2026

Rapportdato: 02.02.2026

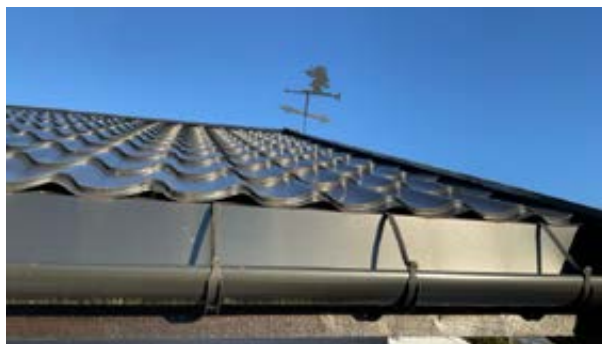
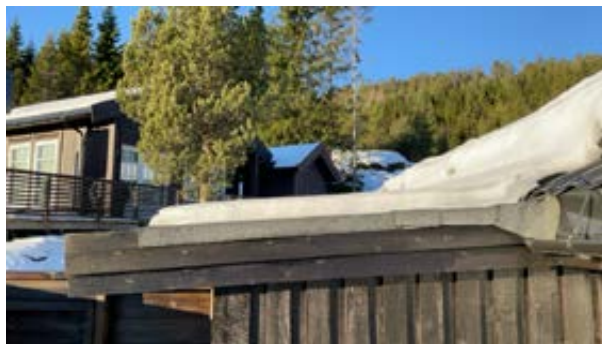
### TG 3 Nedløp og beslag

Takrenner og pipekledning av metall. Snøfangere av metall ved tilbygg våtrom.

Snøfangere og takstige til pipe bør monteres for å ivareta sikkerhet og oppfylle krav fra byggemeldingstidspunktet.

Vann fra taknedløpene bør ledes bort fra ringmuren for å redusere risikoen for isdannelser ved ringmuren.

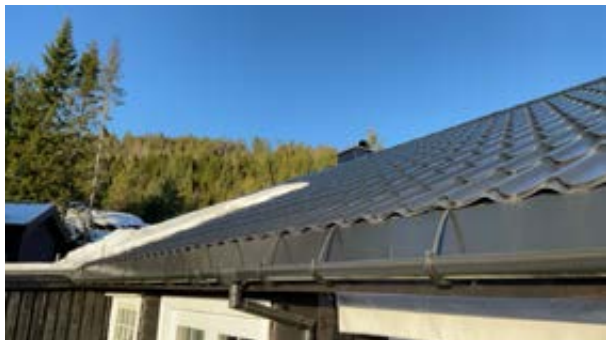
Taktekking av plastbelagte metallplater og papp. Taktekkingene er vurdert ved visuell observasjon fra bakkenivå. For nærmere inspeksjon må sikringstiltak iverksettes. Taktekking av papp er ikke kontrollert, da taktekkingen var snødekt.

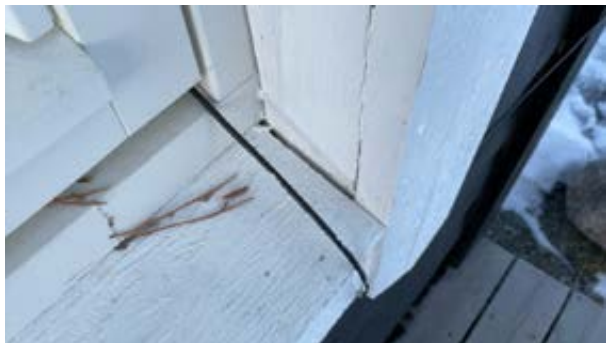
## TG 2 Dører

Terrassedører av pvc med tre lags glass. Ytterdør og boddør av tre malte.

- Det er påvist avvik rundt innsettsdetaljer.

- Det bør gjøres tiltak for å lukke avviket.

Vannbord og beslag under dørterskler bør monteres for å forebygge fuktinntrenging. Manglende tetting rundt dører kan føre til fuktskader i ytterveggene, noe som kan medføre råte og redusert levetid for konstruksjonen.

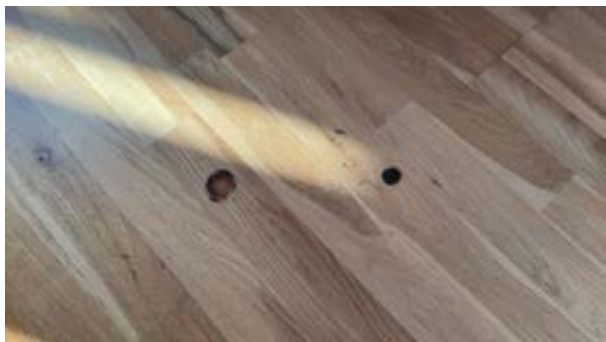
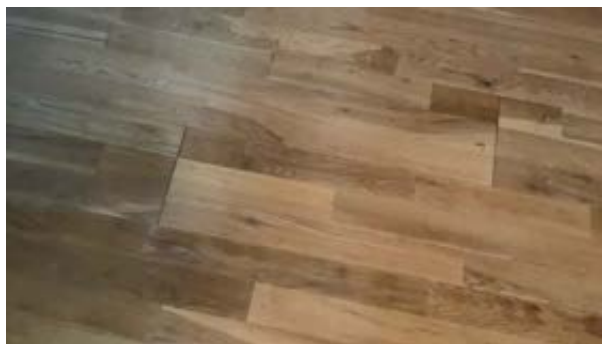
### TG 2 Etasjeskille/gulv mot grunn

Hems med bjelkelag og gulvbord. Hovedetasjen har betonggulv, og det er trebjelkelag i tilbygget for stuen.

- Det er målt høydeforskjell på mellom 15-30 mm gjennom hele rommet. Tilstandsgrad 2 gis med bakgrunn i standardens krav til godkjente måleavvik.
- Målt høydeforskjell på mellom 10 - 20 mm innenfor en lengde på 2 meter. Tilstandsgrad 2 gis med bakgrunn i standardens krav til godkjente måleavvik.

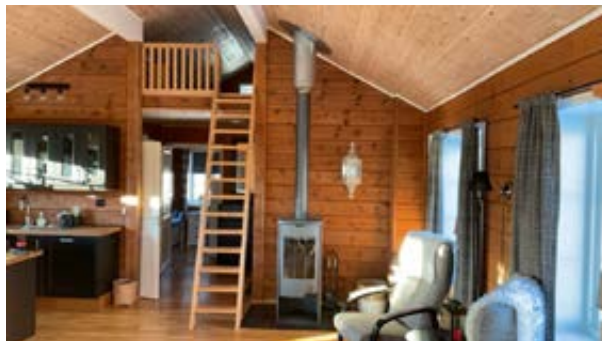
### TG 1 Pipe og ildsted

Isolert stålpipes tilknyttet en vedovn med glass montert på fliser.

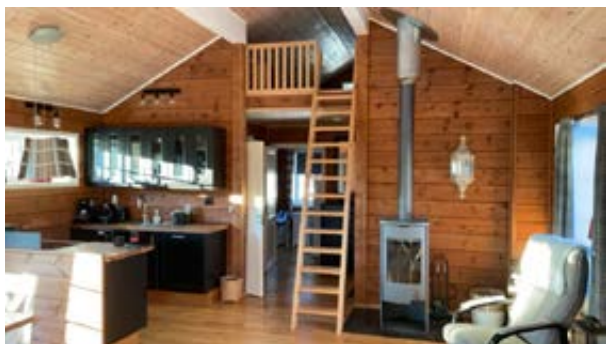
### TG 1 Innvendige trapper

Plassbygget hems stige i tre.

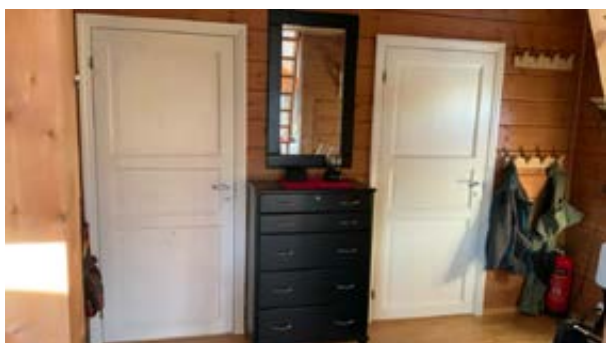
## TG 1 Innvendige dører

Innerdører av tre malte.

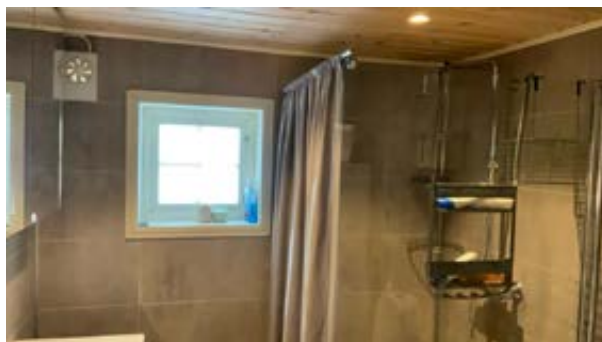
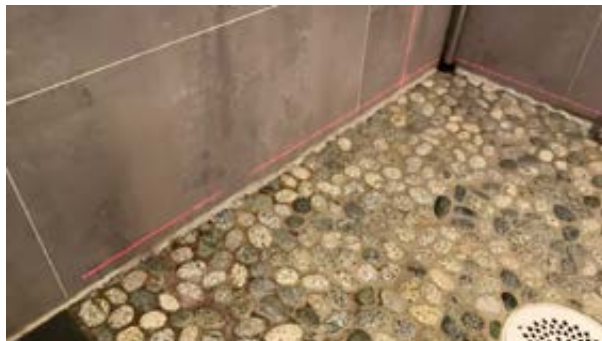
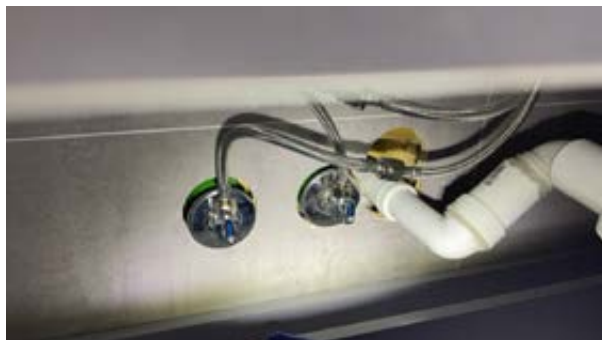
- Det er vindu/dør med ikke fuktbestandige materialer i våtsonen (ved vask, dusj, badekar, osv.), løsningen eller byggematerialet er uegnet.
- Våtromsplater er ikke montert fagmessig.

Vinduet er plassert i våtsonen for dusjen, og det er ikke benyttet fuktbestandige materialer i omrammingen for vinduet.

- Uegnede materialer må fuktbeskyttes/utskiftes.
- Det må foretas lokal utbedring.

Våtromsplater bør demonteres og monteres korrekt med anbefalt avstand fra gulvet, samt med metallist i underkant for å redusere risikoen for fuktskader og fuktopptrekk i platene.

Det bør også tettes rundt vann- og avløpsrør i overgang vegg for å hindre vanninntrengning, noe som kan føre til fuktskader i vegg ved lekkasje fra røropplegget.

Vinduet bør beskyttes mot fukt, og omrammingen bør utføres med fuktbestandige materialer for å unngå risiko for fuktskader i vindusomrammingen.

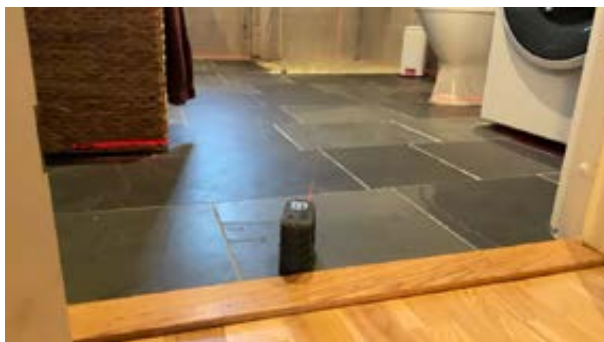
- Det er påvist avvik i fallforhold til sluk i forhold til krav i forskrift på byggetidspunktet.
- Målinger viser at det ikke er fall til sluk (motfall).

- Et bad med manglende/redusert fall til sluk blir mindre funksjonelt og sikkert for brukeren. Dette kan medføre stående vann på gulvet, vann som ikke ledes effektivt til sluket, økt risiko for at vann renner ut av rommet og redusert sklisikkerhet på gulvet.

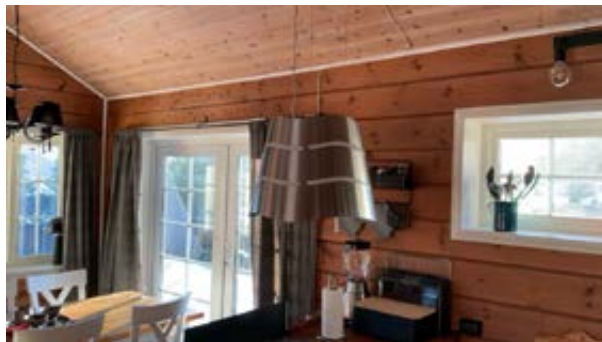
### HOVEDETASJE > STUE/KJØKKEN/GANG

#### TG 2 Avtrekk

- Om mulig bør det etableres mekanisk/forsert avtrekk ut fra kokesonen.

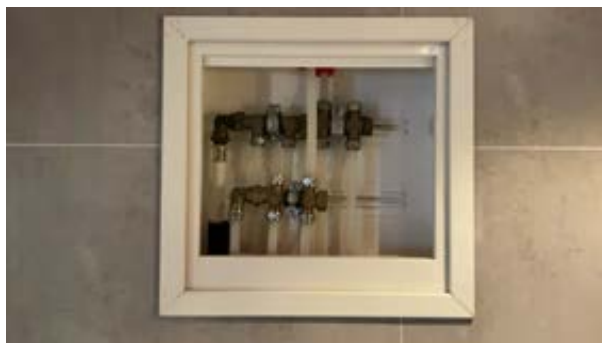
Det er noe korrosjon på kobling og klemme på hovedvanninntaket.

Koblinger og klemmer med korrosjon bør kontrolleres og eventuelt utbedres av fagperson for å hindre lekkasjer og videre korrosjon utvikling.

Manglende avløp fra fordelerskap til rom med sluk bør etableres for å redusere risikoen for vannskader ved en eventuell lekkasje.

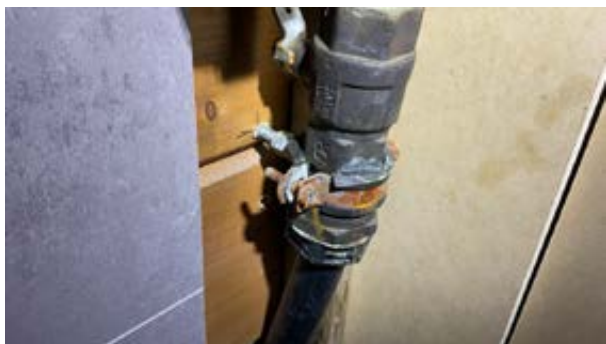
#### TG 3 Vannledninger

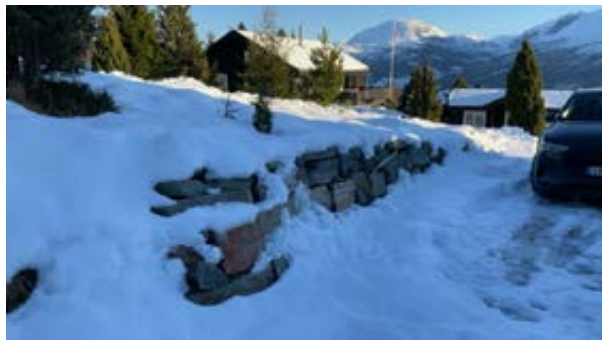
### TG 1 Forstøtningsmurer

Forstøtningsmur av naturstein ved parkering.

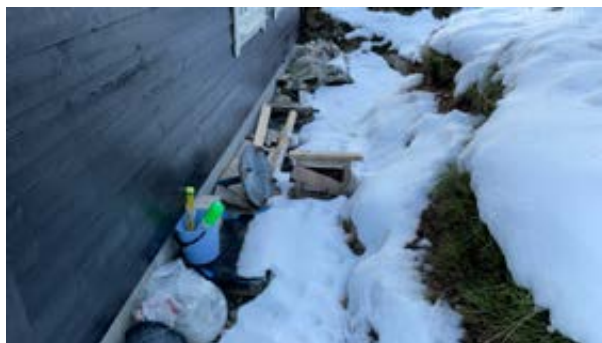
### TG 2 Terrengforhold

Skrående og flat terrassert tomtegrunn.

- Det bør foretas terrengjusteringer.
