# Fjellgata 23

**Sentrum - Lys og innbydende 3-roms  
toppleilighet. Bad fra 2012. Flott utsikt og meget  
sentral beliggenhet**

Befaringsdato: 04.02.2026

Rapportdato: 17.02.2026

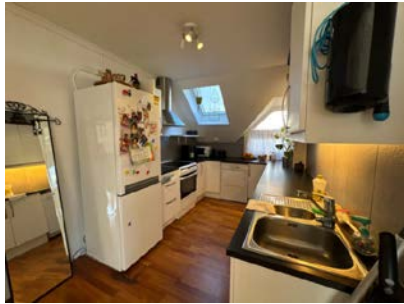
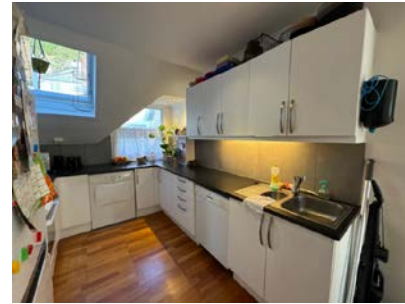
### TG 2 Avtrekk

**!** **Kjøkken > 2.Etasje > Entré/Stue/kjøkken > Avtrekk** [Gå til side](#)  
Det er avvik:  
Det er begrenset tilluftsløsning til kjøkkenrommet, noe som kan påvirke ventilasjonens effektivitet. Det anbefales å vurdere tiltak for å bedre tilluft til rommet for å sikre tilfredsstillende ventilasjon.
