# Fløtabakkane 21

EIDSNES

Del av tomannsbolig med 3 soverom og fin plassering på Eidsneset

Befaringsdato: 08.08.2025

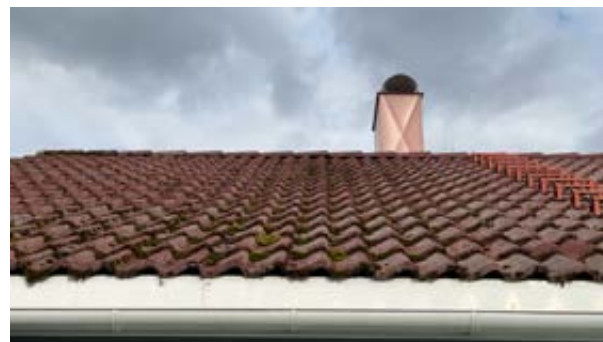
- Taktekingen har mose og slitasje på grunn av elde.
- Det er observert skade i undertaket.

Mose på taket.

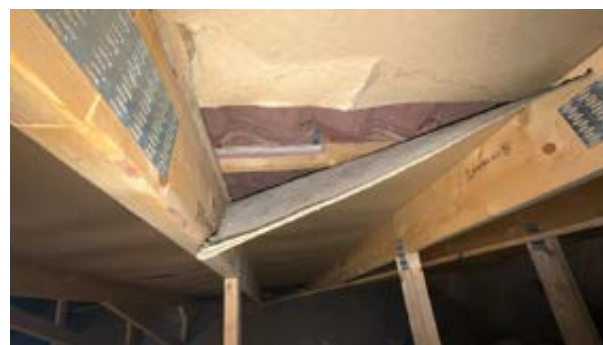
Skade i underetaket.

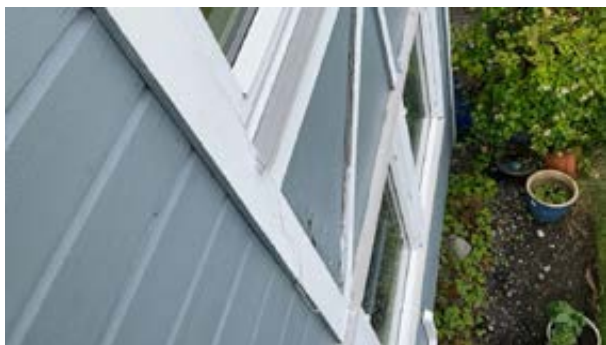
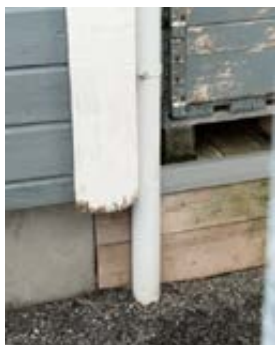
- Det er observert skade på ett hjørnebord, hvor det har vært plassert en hundegård

Skade på hjørnebord.

- Manglende utbedring/ tiltak av råteskader kan føre til ytterligere skader i trekledning og nærliggende konstruksjoner. Vi spesifiserer at det endelige omfanget av avviket ikke er avklart og at skjulte følgeskader ikke kan utelukkes.

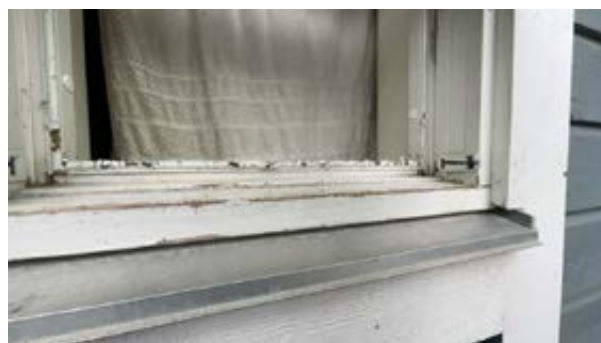
- Karmene i vinduer er slitte og det er sprekker i trevirket. Vinduer er værslitte og har noen skader. Det er observert en skadet pakning på badet.

Det er skade på pakning og flere vinduer er værslitte.

- Vinduene må vedlikeholdes slik at levetiden ivaretas og at det ikke forekommer råteskader.
- Skadet pakning må skiftes slik at vinduet tetter skikkelig.

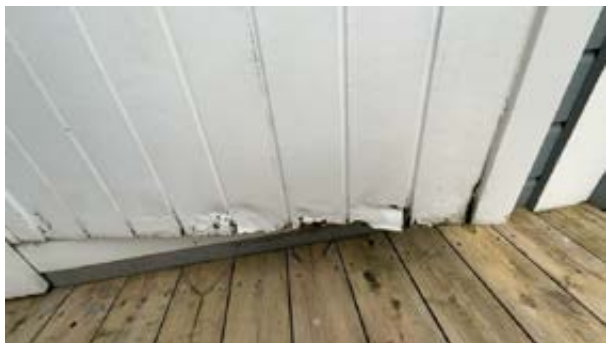
- Det er påvist dør(er) med fukt/råteskader.
- Karmene i dører er værslitte utvendig og det er sprekker i trevirket.

Terrassedøren.

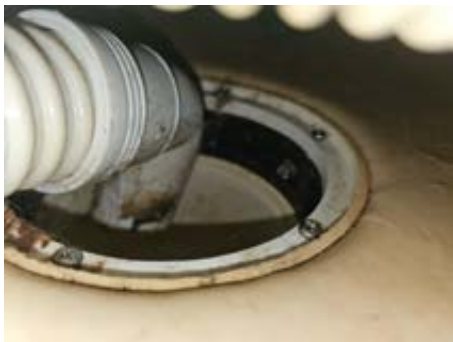
Det er trang tilkomst til sluk.

- Overvåk tilstanden jevnlig. For å få tilstandsgrad 0 eller 1 må slukløsningen skiftes ut og sannsynligvis må også membransjiktet skiftes/utbedres. Det er imidlertid vanskelig å si noe om tidspunktet for når dette er nødvendig.
- Sluket må sjekkes og rengjøres jevnlig.
- Det er viktig å merke seg at levetiden til en membran varierer basert på kvalitet, installasjon og bruk. Eldre membraner kan bli sprø og sprekke opp, noe som fører til at de mister sin vanntettende funksjon. Dette kan resultere i vannlekkasjer gjennom vegger og gulv og fuktskader.

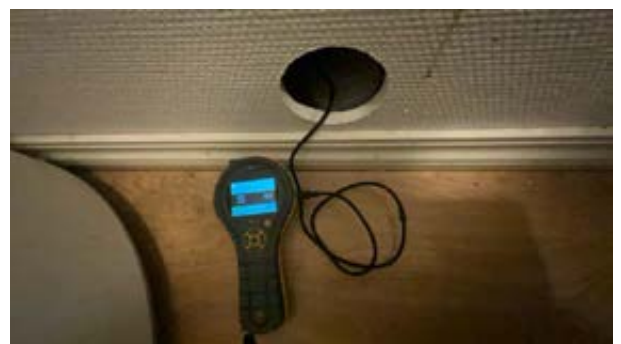
Det er foretatt én fuktmåling i tilstøtende rom, nærmest mulig dusjsonen/ våtsonen. Hullboringen er utført fra boden, bak dusjsonen/ våtsonen. Det ble målt 9,2 vektprosent fuktighet i trevirke. Vektprosent blir gradert slik:

- Tørr: Under 11,9%
- Akseptabel: 12-15,9 %
- Fuktig : 16-19,5 %
- Meget fuktig: 19,6-27 %
- Vått: Over 27%

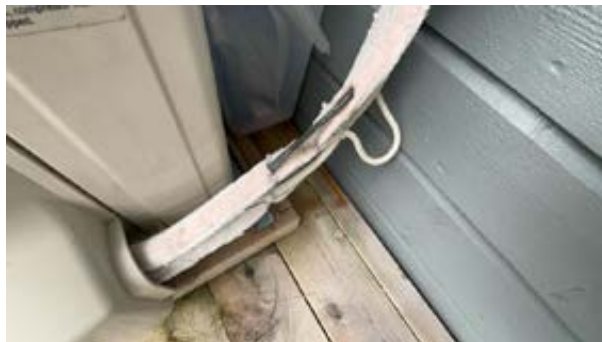
- På utvendig rør er det isolasjon som er skadet.

Skade på isoalsjon.

- Anbefaler å få lagt på ny isolasjon rundt rør.
